BITACORA ELECTRÓNICA DE OBRA

Confirma Bitacora: Si	Nro Informe: N°004 - PVN - MJQY - 2019	Fecha Informe: 27-12-2019	Nombre De La Obra: HUANUCO - HUALLANCA (T1)	Personal Encargado: MICHAEL JESUS QUISPE YAURI
---------------------------------	--	-------------------------------------	---	--

OBRA: MEJORAMIENTO Y CONSERVACIÓN POR NIVELES DE SERVICIO Y OPERACIÓN DEL CORREDOR VIAL HUÁNUCO - LA UNIÓN - HUALLANCA - DV. ANTAMINA Y EMP. PE-3N (TINGO CHICO) - NUEVAS FLORES - LLATA - ANTAMINA"

**TRAMO I KM 00+000 AL KM 52+920
TRAMO II KM 52+920 AL KM 102+819**

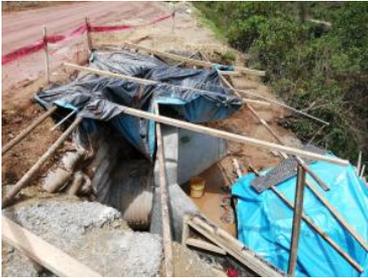
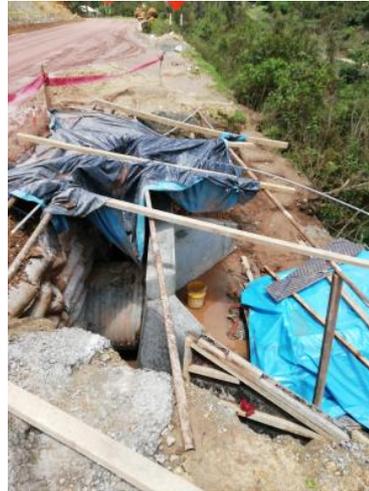
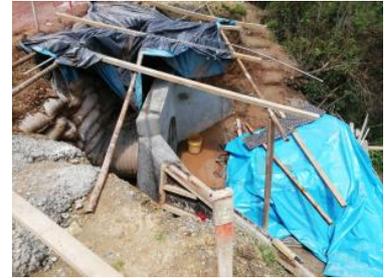
500. DRENAJE
519. A TUBERÍA DE TMC DIÁMETRO 48"
PROGRESIVAS: KM 36+140, KM 49+450, KM 49+700, KM 51+080, KM 51+600

PERSONAL UTILIZADO: 00 PERSONAL
MAQUINARIA Y EQUIPO UTILIZADO: 00 MAQUINARIA, 00 EQUIPOS

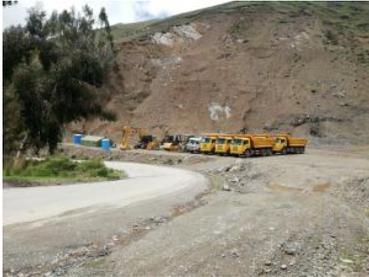
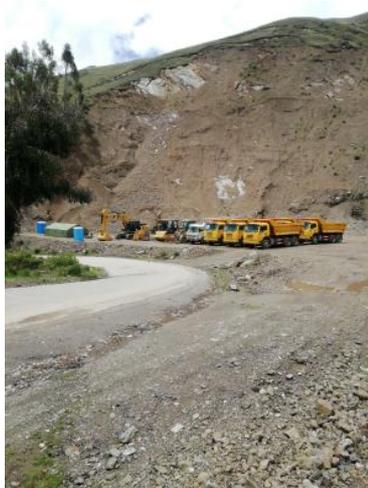
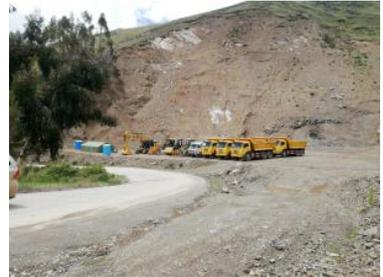
100 . OBRAS PRELIMINARES
101. A MOVILIZACIÓN Y DES MOVILIZACIÓN DE EQUIPO
PROGRESIVA: KM 57+780 TRAMO II, CAMPAMENTO DE EQUIPOS PESADOS PARA TRABAJAR EN CASO SE EMERGENCIA

PERSONAL UTILIZADO: 00 OPERADORES
MAQUINARIA Y EQUIPO UTILIZADO: 05 VOLQUETES, 01 CISTERNA, 01 MOTONIVELADORA, 01 RODILLO, 01 GRÚA, 01 RETRO EXCAVADORA, 01 CARGADOR FRONTAL, 01 CAMIONETA.

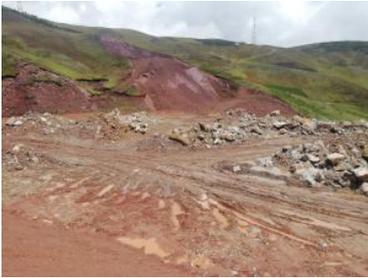
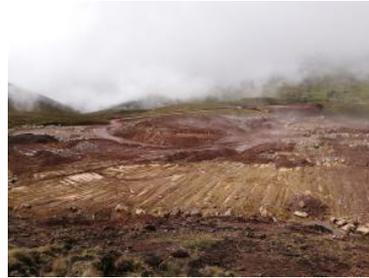
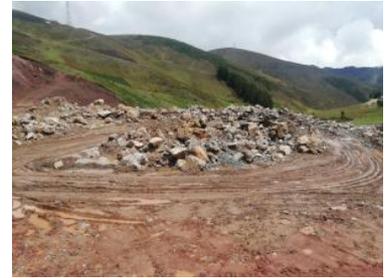
700.H TRANSPORTE DE ROCA PARA DISTANCIAS MAYORES DE 1000
PROGRESIVA: KM 51+600 Y KM 52+730 LADO C DEL TRAMO I

PERSONAL UTILIZADO: 00 OPERADORES, 00 CUADRADOR
MAQUINARIA Y EQUIPO UTILIZADO: 00 MAQUINARIA Y 00 EQUIPOS

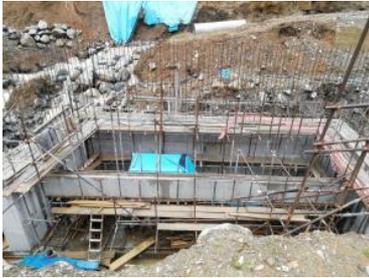
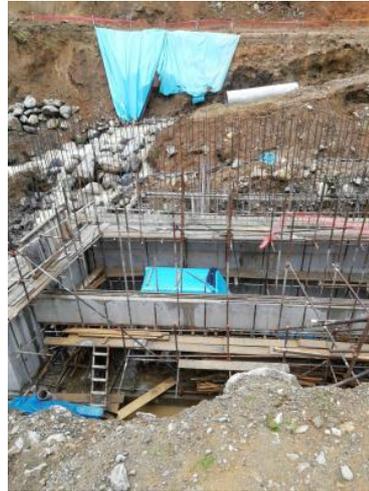
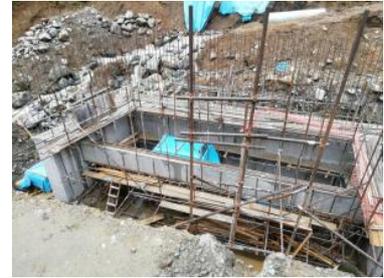
500. DRENAJE
519. A TUBERÍA DE TMC DIÁMETRO 48"
PROGRESIVAS: KM 36+140, KM 49+450, KM 49+700, KM 51+080, KM 51+600

PERSONAL UTILIZADO: 00 PERSONAL
MAQUINARIA Y EQUIPO UTILIZADO: 00 MAQUINARIA, 00 EQUIPOS

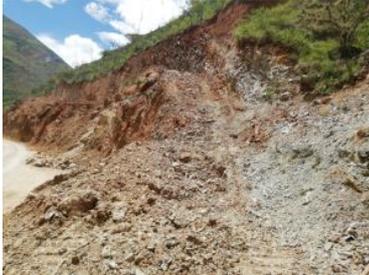
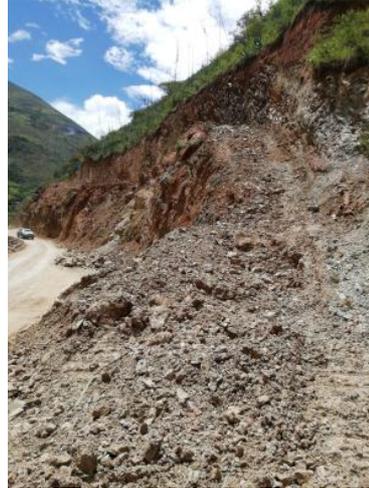
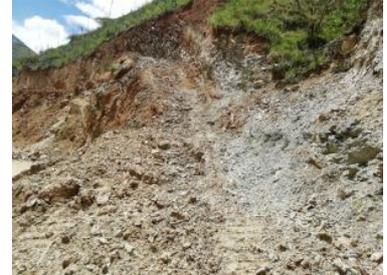
202.A EXCAVACIÓN EN ROCA FIJA

PROGRESIVAS: KM 11+200, KM 15+690, KM 16+700, KM 24+270, KM 43+700, KM 46+200

PERSONAL UTILIZADO: 00 PERSONAL

MAQUINARIA Y EQUIPO UTILIZADO: 00 MAQUINARIA, 00 EQUIPOS
