BITACORA ELECTRÓNICA DE OBRA

Confir ma Bitaco ra: Si	Nro Inform e: 023	Fecha Informe: 30-12-2020	Nombre De La Obra: Saldo de Obra Carretera Rodriguez de Mendoza - Empalme Ruta N.PE-5N (La Calzada), Tramo: Selva Alegre - Empalme Ruta N. PE-5N (La Calzada)	Personal Encargado: IVONNE NATIVIDAD CHUQUIPIONDO LA TORRE
---	-------------------------------------	-------------------------------------	--	---

REPORTE DEL 30 DE DICIEMBRE 2019

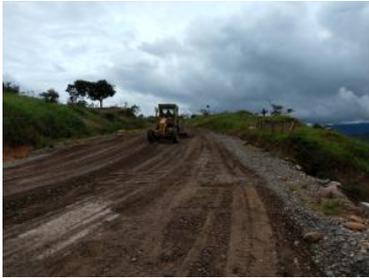
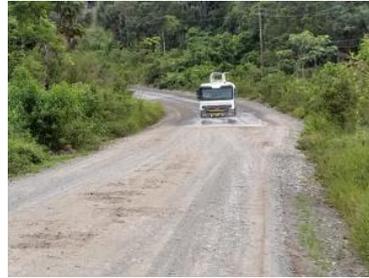
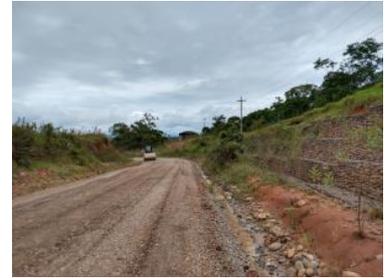
100.00 OBRAS PRELIMINARES
103.A MANTENIMIENTO DE TRANSITO Y SEGURIDAD VIAL

01 Motoniveladora + 01 Rodillo liso vibratorio + 01 Cisterna de agua + 03 Operadores,
con mantenimiento desde el Km 15+100 a Km 16+500

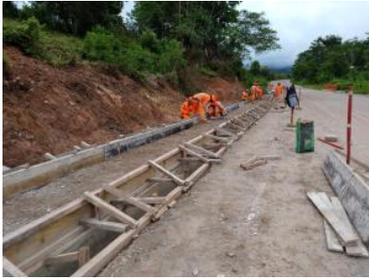
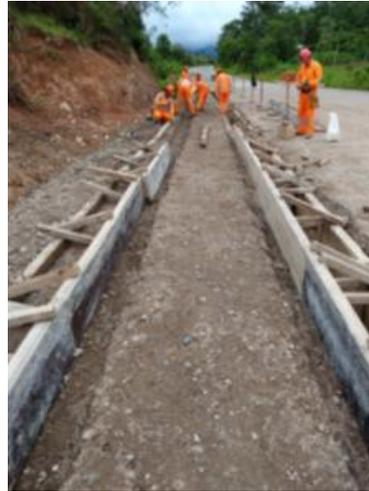
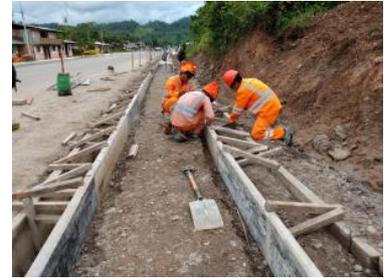
600. OBRAS DE ARTE DE DRENAJE

VEREDAS Se realiza la EXCAVACIÓN y el ENCOFRADO en el Km 22+550 A Km 22+630 en la AV. RODRIGUEZ DE MENDOZA LADO IZQUIERDO

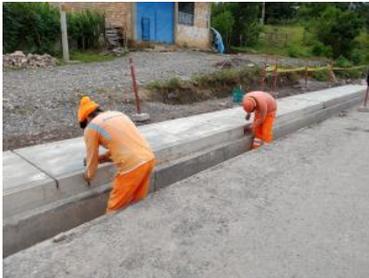
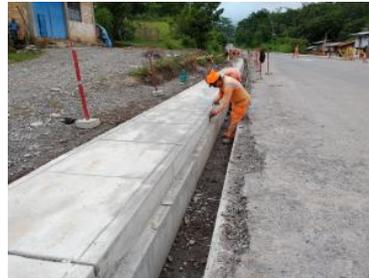
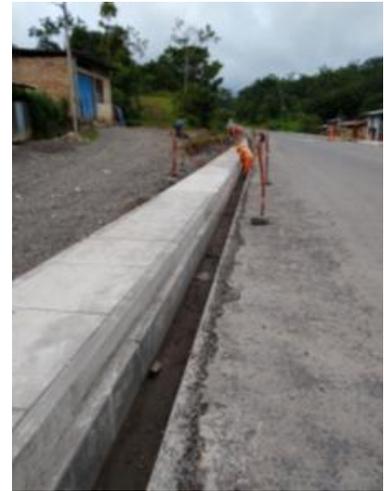
600. OBRAS DE ARTE DE DRENAJE
635.B CUNETAS RECTANGULARES

Se observa la limpieza de los muros de las cunetas para el colocado de las tapas prefabricadas de concreto, en la progresiva Km 22+500 a Km 22+560 lado izquierdo.
