## BITACORA ELECTRÓNICA DE OBRA

<b>Confirma Bitacora:</b> Si	<b>Nro Informe:</b> 276	<b>Fecha Informe:</b> 18-01-2020	<b>Nombre De La Obra:</b> Carretera Moquegua - Omate - Arequipa Tramo: Il km. 35 al km. 153,50	<b>Personal Encargado:</b> LUZMILA GUERRA MOTTA					
<b>Foto Bitacora:</b>	<b>Foto Bitacora 2:</b>	<b>Foto Bitacora 3:</b>	<b>Foto Bitacora 4:</b>	<b>Foto Bitacora 5:</b>	<b>Foto Bitacora 6:</b>

Inspección visual en campo respecto a ejecución de obra.

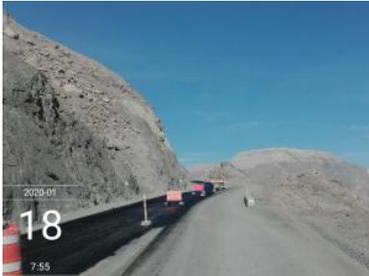
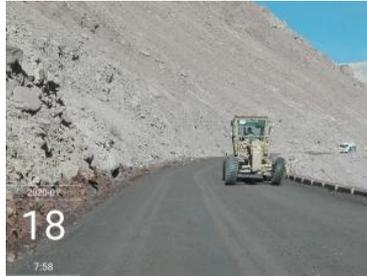
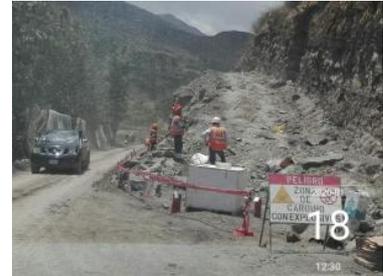
Actividades que se desarrollan aproximadamente en los siguientes tramos  
 •59+ 100 @ 60+600 (conformación de base granular realizada en el horario nocturno, durante el día perfilado y compactado)  
 •66+570 @ 66+820, 69+720 @ 69+920, 70+000 @ 70+400, 84+700 @ 85+700 y 129+370 @ 129+700 (excavación a nivel de piso, perfilado y mejoramiento de suelos a nivel de sub rasante)  
 •61+500 @ 62+000 (imprimación asfáltica)  
 •70+760 @ 70+800, 85+780 @ 85+830 (conformación de banqueteta)  
 •74+080 @ 74+150 (corte en banqueteta – talud alto, en material aparentemente suelto)  
 •80+900 @ 80+920 y 139+260 @ 139+340 (perforación en talud superior)  
 •126+460 @ 126+620 y 127+960 @ 128+060 (corte a nivel de piso y mejoramiento de suelos a nivel de sub rasante)  
 •73+660 @ 73+960 y 112+110 @ 112+195 (excavación en roca fija -voladura de rocas con un volumen de remoción aproximado de 240 y 330 m3 respectivamente)

- Las actividades de extendido de material para base granular se realizan generalmente en horas de la noche. Procediendo dicho material de la cantera rio Tambo ubicada en el km 84+400.
- El material para mejoramiento de suelos a nivel de sub rasante procede de las canteras Pachas y Amata ubicadas en los kms 69+300 y 119+500 respectivamente.

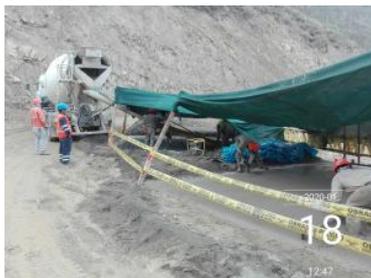
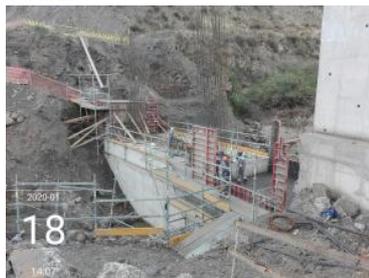
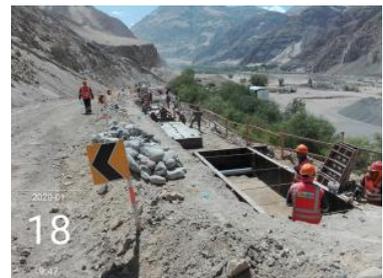
Construcción de badenes entre los kms:  
 109+580 @ 109+620 (se concluye con el vertido de concreto en solado)  
 119+673 @ 119+653 (armado de acero, encofrado y concreto en losa de aproximación)

Construcción de muros de contención entre los kms:  
 84+641 @ 88+680 (compactación de terreno de fundación y vertido de concreto en zapatas paños N°s 1, 3 y 5)  
 88+729 @ 88+774 (relleno para estructuras)  
 89+063 @ 89+113 (vertido de concreto en zapata paño 3)  
 117+835 @ 117+849 (relleno para estructuras)  
 133+290 @ 133+359 (vertido de concreto en elevación N° 6)  
 138+083 @ 138+102 (relleno para estructuras)  
 145+296 @ 145+342 (vertido de concreto en falsa zapata paño N° 6 y armado de acero en zapata).

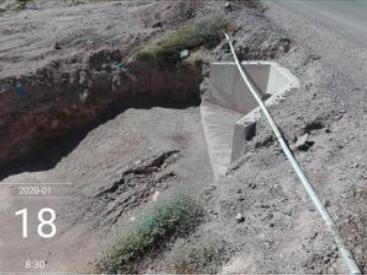
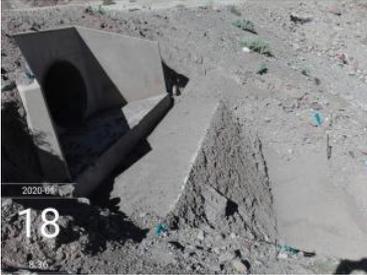
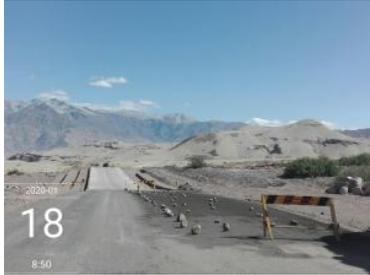
**CDescripcion\_\_\_\_\_:**  
De acuerdo a la programación semanal de actividades presentada por el Contratista a la Supervisión de obra, se aprecia la programación de actividades de ejecución de emboquillados en obras de arte desde el 13 de enero 2020 entre los kms 35 @ 45, sin embargo, se ha verificado en campo que dichas actividades no se ejecutaron.

Al respecto:  
La supervisión de obra incluso desde la quincena del mes de diciembre de 2019, mediante cuaderno de obra, ha autorizado la ejecución de mayores metrados en emboquillados de obras de arte, a lo que el Contratista anoto el inicio de causal de ampliación de plazo por la ejecución de dicha actividad, sin embargo, a la fecha no se ha iniciado su construcción.

3 En campo se verifica, la erosión en las banquetas realizada como parte de obras de reconstrucción, a la salida de algunas alcantarillas (como la ubicada en el km 42+460 aproximadamente), poniendo en riesgo nuevamente los posibles daños a estructuras por la temporada de lluvias en proceso.

Se verifica actividades de reconstrucción en reparación de plataforma de base entre los kms 53+200 @ 53+240 aproximadamente.

Por lo que, se ha consultado al Jefe de supervisión el estado situacional de dichas actividades, refiriendo que el Especialista en Obras de Arte y Drenaje, ingeniero Marco Quispe estaría viendo el tema. El ingeniero Quispe refiere que las actividades de emboquillados se iniciarían el 20.01.2020 a través de una segunda empresa Sub contratista.
