## BITACORA ELECTRÓNICA DE OBRA

<b>Confir ma Bitaco ra:</b>	<b>Nro Inform e:</b>	<b>Fecha Informe:</b>	<b>Nombre De La Obra:</b>	<b>Personal Encargado:</b>
	10	25-01-2020	Carretera Oyon - Ambo, Tramo I: Oyon - Desvío Cerro de Pasco	NATALY SUSI CABALLON PAUCAR

INFORME N° 10

## Panel Fotográfico de la Bitacora de Obras

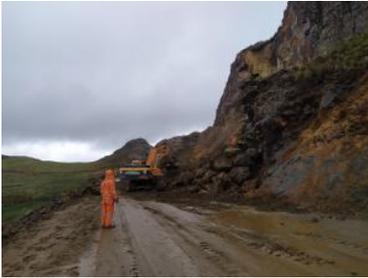
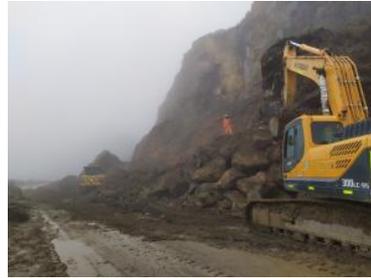
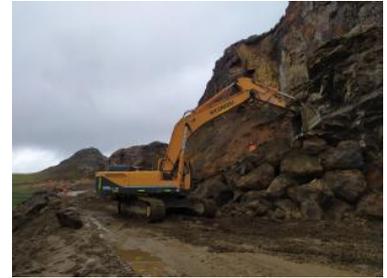
MOVIMIENTO DE TIERRA DEL KM 178+470 AL KM 178+600.

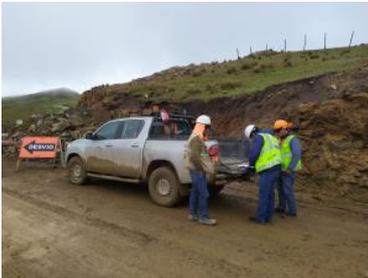
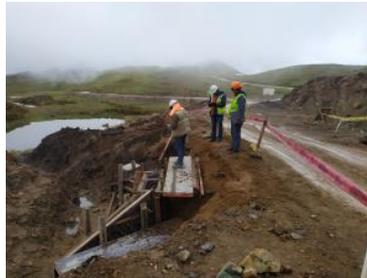
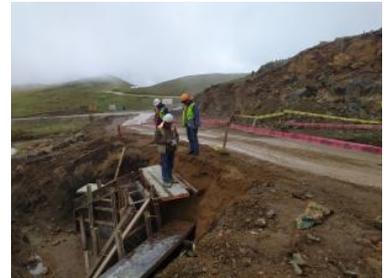
CONTROL DE CALIDAD DEL ENCOFRADO DE CAJA DE SALIDA DE ALCANTARILLA TMC Ø 36 UBICADO EN EL KM 180+998; CONTROL DE CALIDAD PARA LIBERAR FRENTE PARA LOS SIGUIENTES TRABAJOS DE VACIADO.

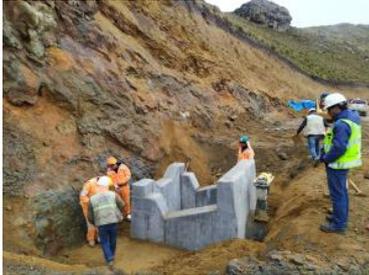
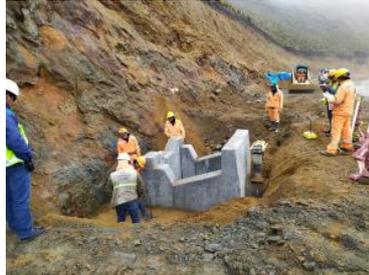
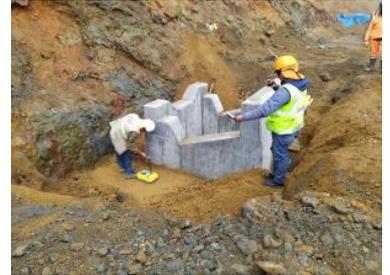
-RELLENO Y COMPACTADO DE LAS ÁREAS LATERALES DEL CABEZAL DE ENTRADA DE LA ALCANTARILLA TMC Ø 36 UBICADO EN EL KM 178+675.  
-CONTROL DE CALIDAD DE DENSIDAD DE CAMPO DEL RELLENO COMPACTADO DE LA ALCANTARILLA TMC Ø 36 UBICADO EN EL KM 178+675.

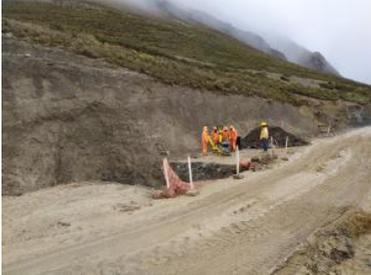
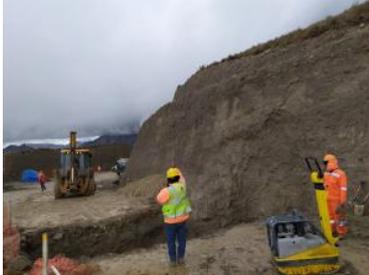
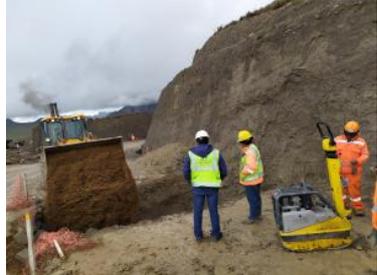
**Actividades:**  
RELLENO Y COMPACTADO DE MATERIAL SELECCIONADO PARA COLOCACIÓN DE CAMA DE APOYO PARA ALCANTARILLA TMC Ø 36 UBICADO EN EL KM 168+01.

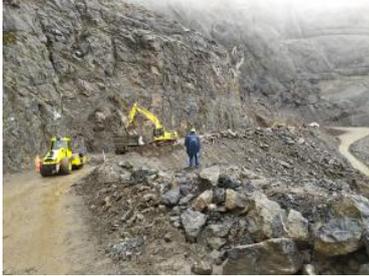
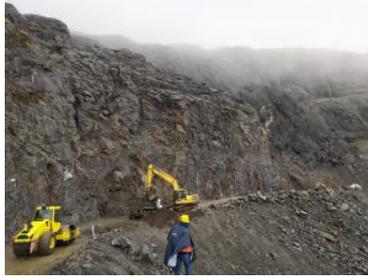
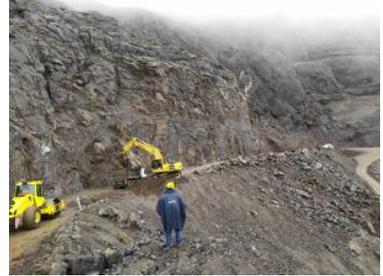
**Actividades:**  
MOVIMIENTO DE TIERRA KM 166+840 - KM 167+940
