BITACORA ELECTRÓNICA DE OBRA

REGISTRO DE LA BITACORA Y FOTO DEL CUADERNO DE OBRA

Confir ma Bitaco ra: Si	Nro Infor me: 281	Fecha Informe: 24-01-2020	Nombre De La Obra: Carretera Moquegua - Omate - Arequipa Tramo: Il km. 35 al km. 153.50	Personal Encargado: LUZMILA GUERRA MOTTA					
Foto Bitacora:	Foto Bitacora 2:	Foto Bitacora 3:	Foto Bitacora 4:	Foto Bitacora 5:	Foto Bitacora 6:

Participación de la reunión convocada por el Comité de Avance de obra presidida por el Alcalde la Municipalidad Provincial General Sánchez Cerro y posterior verificación en campo de afectaciones a terrenos de cultivo en el km 114.

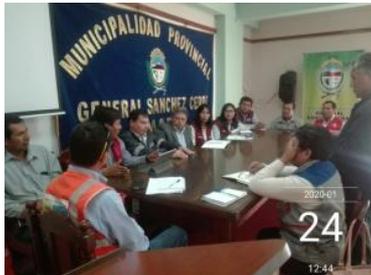
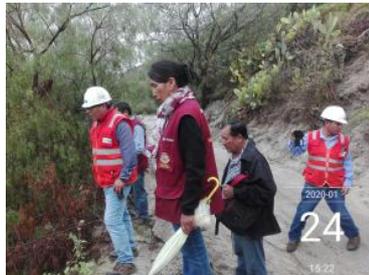
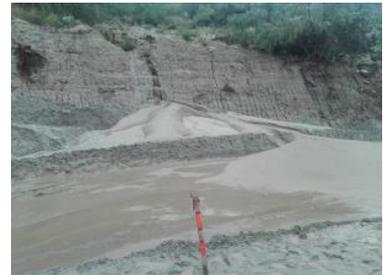
Respecto al punto 1.- El CVDS viene atendiendo con equipo y maquinaria las diferentes urgencias por activación de quebradas y por tanto arrastre de ceniza volcánica. Algunos pobladores del sector Roncadero km -114, pusieron material a manera de bermas en una quebrada ubicada en este punto, y de la activación de dicha quebrada han sido afectados dos terrenos de cultivo por lo que se solicita al CVDS apoyo con la limpieza de esta "berma" y de los terrenos de cultivo acordándose realizar la inspección en campo una vez concluida la reunión.

De la inspección en campo en el sector Roncadero km 114, el CVDS procedió en presencia del Sub Prefecto del Distrito de Coalaque y del Presidente de la Comunidad de Huasacache al retiro de la berma colocada por los vecinos facilitando el normal discurrimiento de agua y arrastre de material en dicha quebrada, así como facilitar por el transcurso de una semana tres personas a fin de que pudieran apoyar con las actividades de limpieza de los terrenos de cultivo afectados.

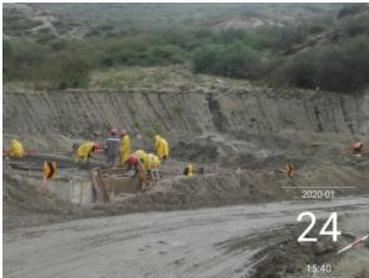
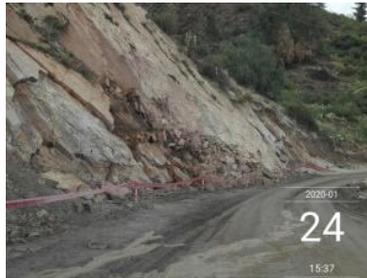
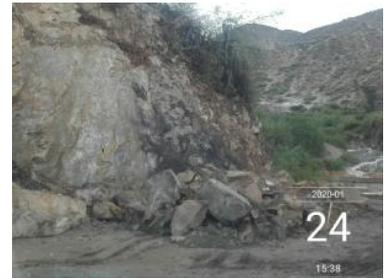
- 70+100 @ 70+400 (mejoramiento de suelos a nivel de sub rasante)
- 73+960 @ 74+100 (corte en talud y banquetta)
- 86+390@86+430 (conformación de banquetta lado izquierdo)
- 102+800 @ 103+000, 112+500 @ 114+100, 126+000 @ 129+860, entre otros (mantenimiento del tránsito)
- 113+680 @ 113+710 (excavación en material y roca aparentemente sueltos)
- 126+470 @ 126+630 (mejoramiento de suelos a nivel de sub rasante)

- 48+946 @ 48+976 (encofrado y excavación de uñas para emboquillado aguas arriba de badén)
- 87+704 @ 87+735 (relleno en muro de contención)
- 89+063 @ 89+108 (encofrado y vertido de concreto para muro de contención)

•109+568 @ 109+608 (limpieza de vía y construcción de badén – vertido de concreto)
