BITACORA ELECTRÓNICA DE OBRA

Confir ma Bitaco ra: Si	Nro Inform e: 11	Fecha Informe: 27-01-2020	Nombre De La Obra: Carretera Oyon - Ambo, Tramo I: Oyon - Desvío Cerro de Pasco	Personal Encargado: NATALY SUSI CABALLON PAUCAR
---	------------------------------------	-------------------------------------	---	--

INFORME N° 11

Panel Fotográfico de la Bitacora de Obras

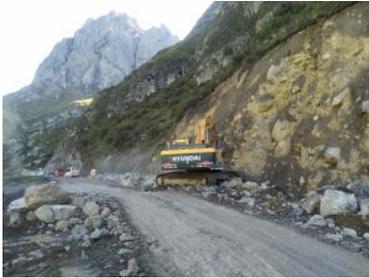
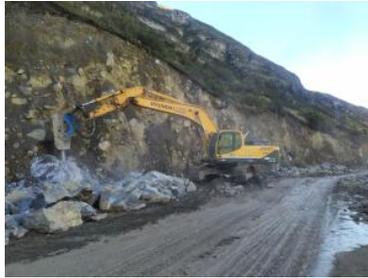
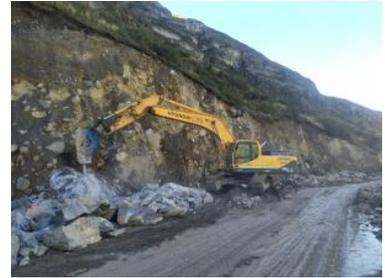
1

Actividades:
 PERFORACIÓN KM 150+000 - KM 150+100

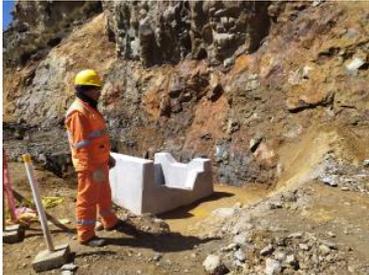
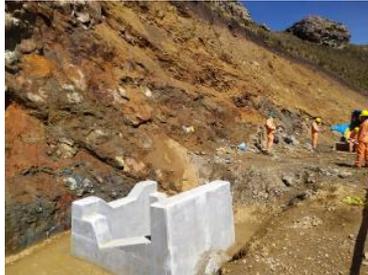
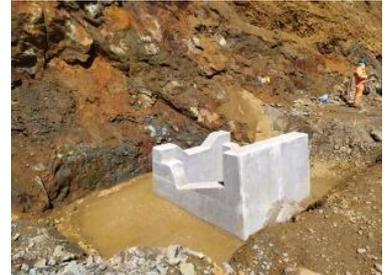
2

Actividades:
 RELLENO Y COMPACTADO DE CAJA DE ENTRADA DE LA ALCANTARILLA TMC Ø 36 UBICADO EN KM 178+675

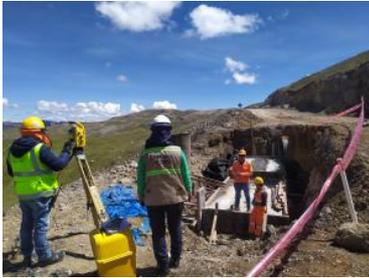
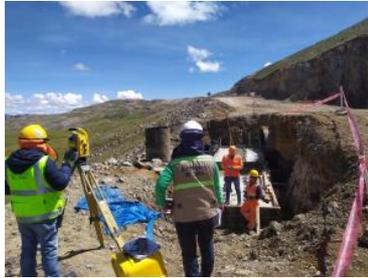
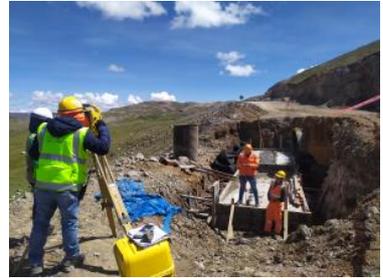
3

Actividades:
TRABAJOS TOPOGRÁFICOS: NIVELACIÓN PARA LA ELEVACIÓN DE MURO UBICADO EN EL KM 175+193.

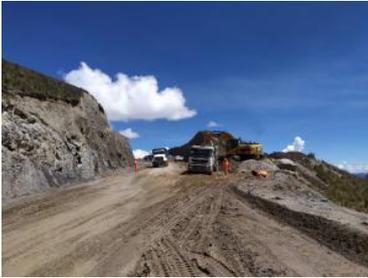
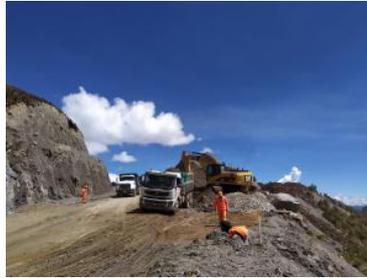
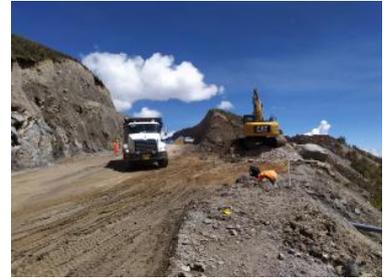
4

-CORTE Y PERFILADO UBICADO EN EL KM 168+100 (TRAJOS REALIZADOS COMO APOYO SOCIAL DE LA COMUNIDAD CACHIPAMPA).
-MOVIMIENTO DE TIERRA

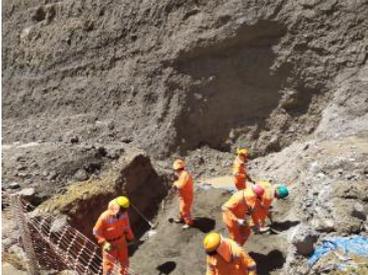
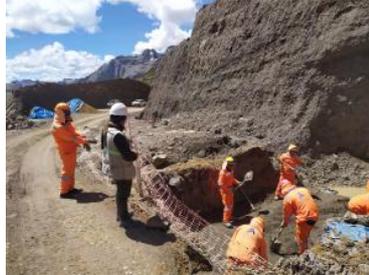
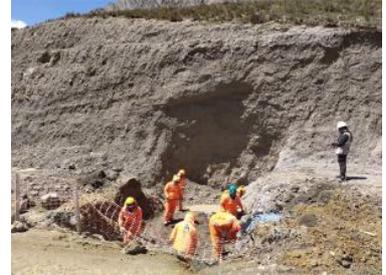
5

CAMA DE APOYO PARA LA INSTALACIÓN DE LA ALCANTARILLA TMC UBICADA EN EL KM 168+017

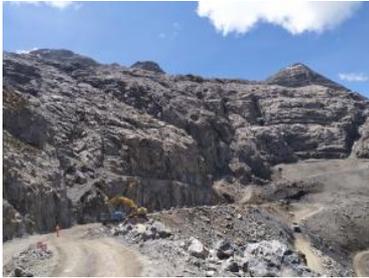
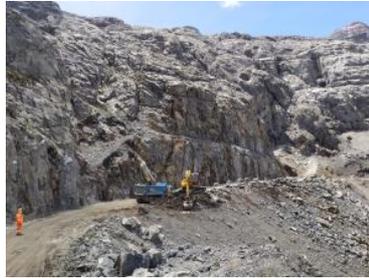
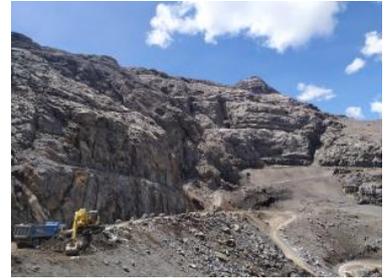
Actividades:
CORTE PARA AMPLIACIÓN DE VÍA Y MOVIMIENTO DE TIERRA KM 167+000-KM 167+450

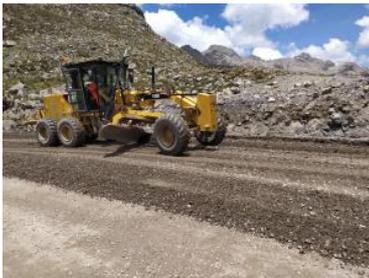
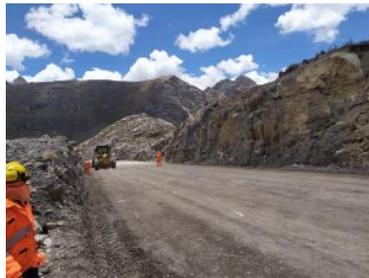
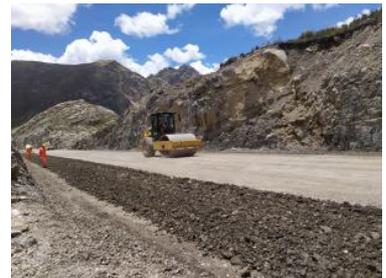
Actividades:
REFINE Y COMPACTACIÓN DE SUB BASE KM157+000 -KM 157+250

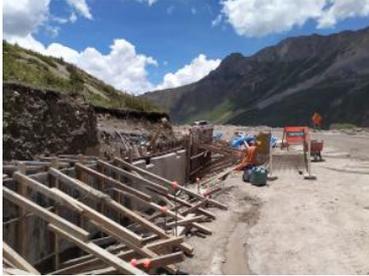
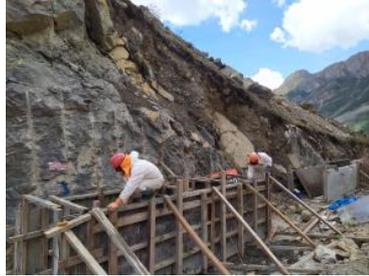
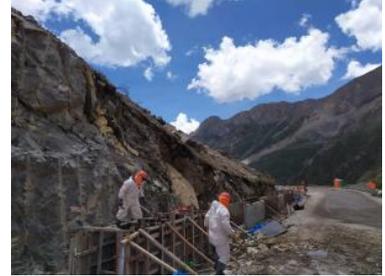
8

ENCOFRADO Y VACIADO DE CANAL UBICADO EN KM 152+548.99-KM 152+701.11,
5 PAÑOS ALTERNOS.

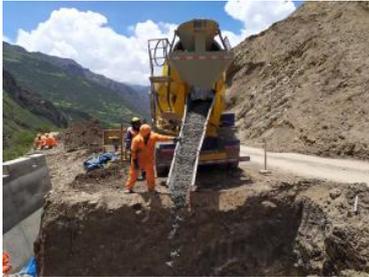
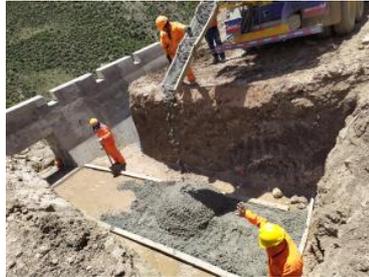
9

Actividades:
VACIADO DE SOLADO DE LA SALIDA DE LA ALCANTARILLA MCA UBICADO KM 136+038

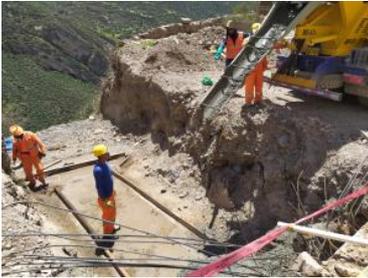
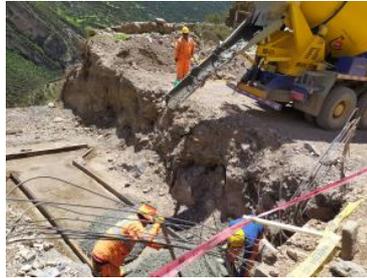
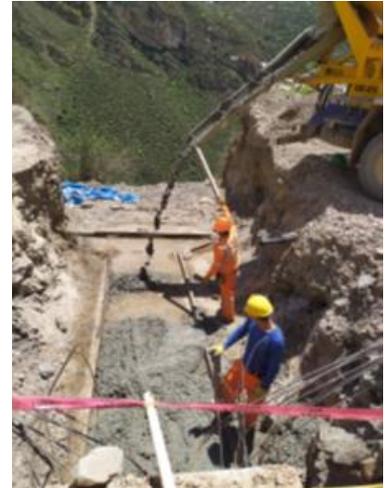
10

VACIADO DE SOLADO DE SALIDA DE LA ALCANTARILLA MCA UBICADO EN EL
KM 135+499.

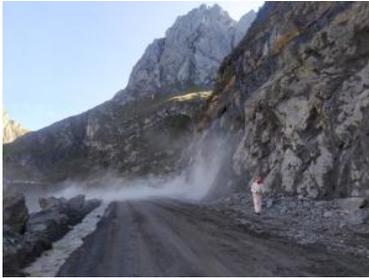
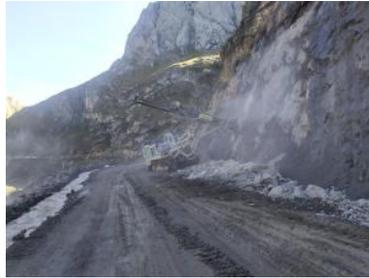
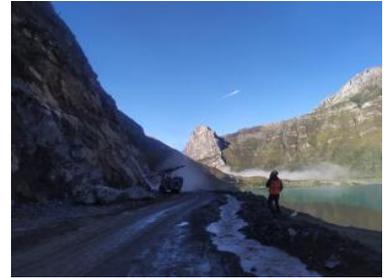
11

PERFORACIÓN KM150+000+KM150+100

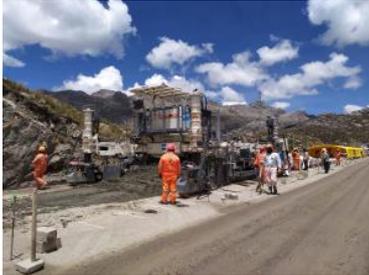
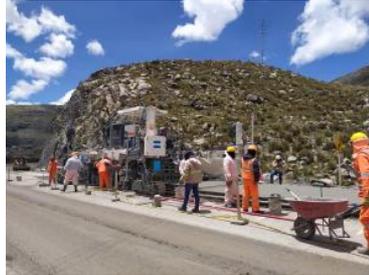
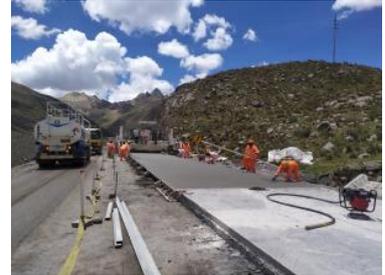
12

Actividades:
VACIADO PAVIMENTO RÍGIDO KM 157+380-KM 157+430.1
