## BITACORA ELECTRÓNICA DE OBRA

### REGISTRO DE LA BITACORA Y FOTO DEL CUADERNO DE OBRA

<b>Confirma Bitacora:</b>	<b>Nro Informe:</b>	<b>Fecha Informe:</b>	<b>Nombre De La Obra:</b>	<b>Personal Encargado:</b>
	29/01/20	29-01-2020	Saldo de Obra Carretera Rodriguez de Mendoza - Empalme Ruta N. PE-5N (La Calzada), Tramo: Selva Alegre - Empalme Ruta N. PE-5N (La Calzada)	JONEL FRANCISCO SOPLIN PIÑA

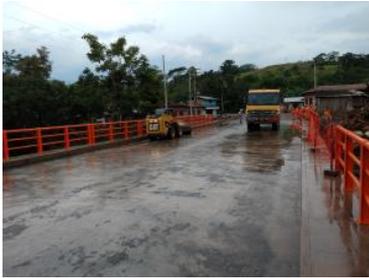
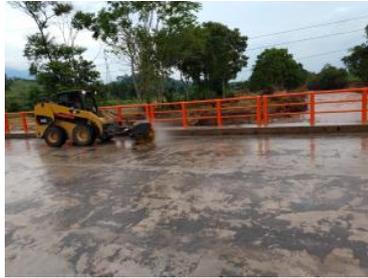
Trabajos de limpieza de via y control de fisuras en puente sobre el rio Ochque - sector Nueva Esperanza Km 20+100

1 01 mini cargador - limpieza, cuadrilla de topografía, 06 obreros

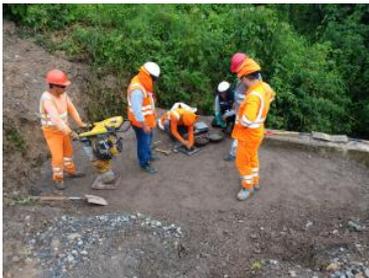
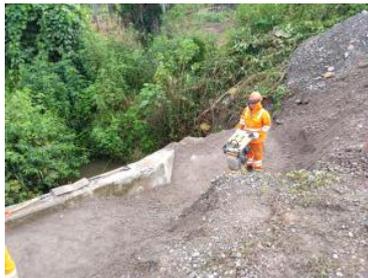
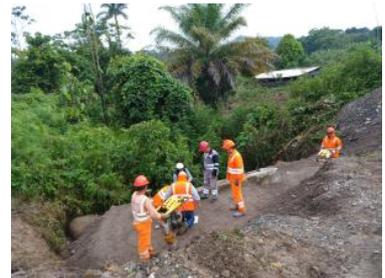
trabajos de relleno, compactacion y ensayo de densidad de campo en cabecera de alcantarilla TMC Ø 60" ubicada km 18+320

2 04 obreros, compactador manual, personal de laboratorio de mecánica de suelos - Contratista y Supervision

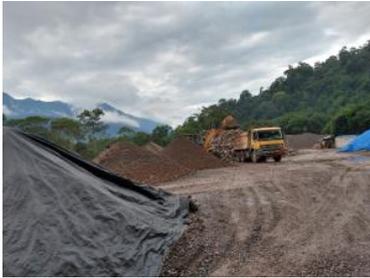
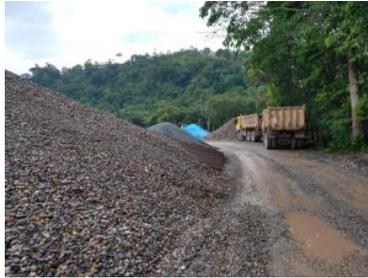
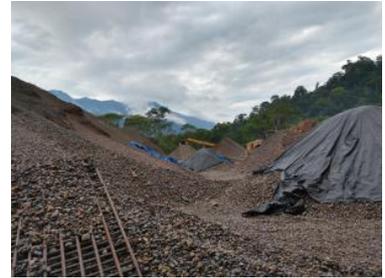
Apilamiento y transporte de material de relleno cantera río Tonchina sector Belén - Buenos Aires

3 03 volquetes, 01 cargador frontal

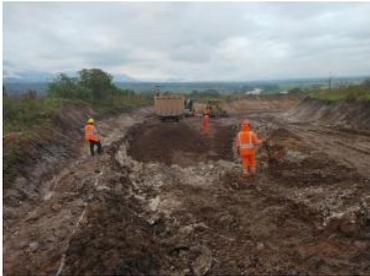
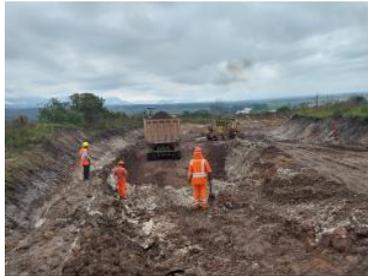
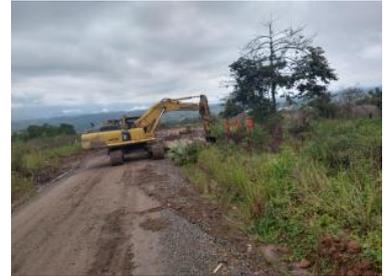
trabajos de relleno a nivel de subrasante km16+00 mejoramiento de suelos

4 04 volquetes, 01 excavadora, 01 motoniveladora, 01 rodillo vibrador, 01 retroexcavadora, cuadrilla de topografía
