# BITACORA ELECTRÓNICA DE OBRA

**Confirma Bitacora:** **Nro Informe:** **Fecha Informe:** **Nombre De La Obra:** **Personal Encargado:**  
17 03-02-2020 Carretera Oyon - Ambo, Tramo I: Oyon - Desvío Cerro de Pasco NATALY SUSI CABALLON PAUCAR

**Asunto:**  
INFORME N° 17

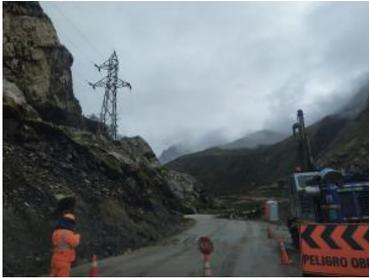
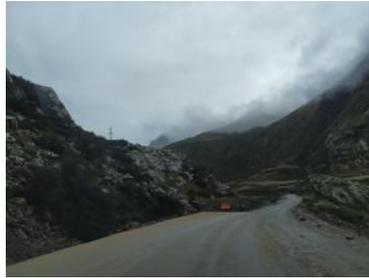
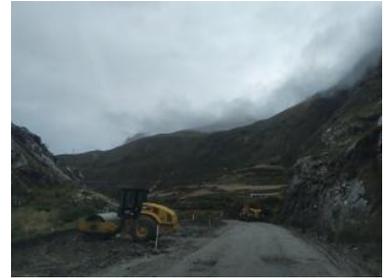
**Actividades:**  
COMPACTADO KM 145+500

**CDescripcion\_\_\_\_\_:**  
PERSONAL: 2 VIGÍAS, 1 OPERADOR, 1 PERSONAL DE PISO.  
MAQUINARIA: 1 RODILLO.

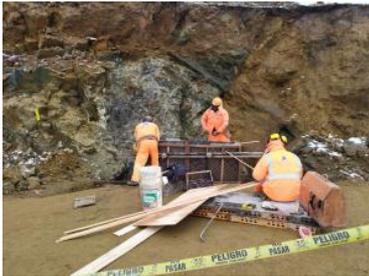
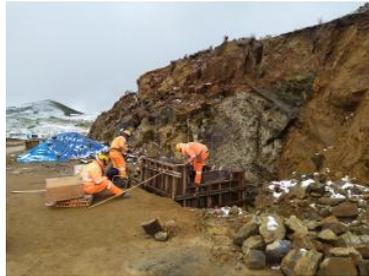
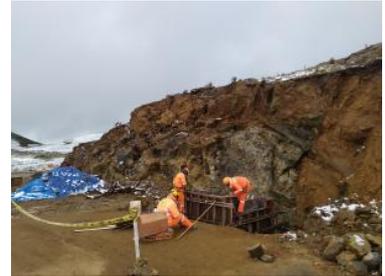
2

**Actividades:**  
ENCOFRADO PARA CAJA ENTRADA DE ALCANTARILLA TMC 36 KM 180+998

**CDescripcion\_\_\_\_\_:**  
PERSONAL: 4 OPERARIOS.  
HERRAMIENTAS MANUALES.

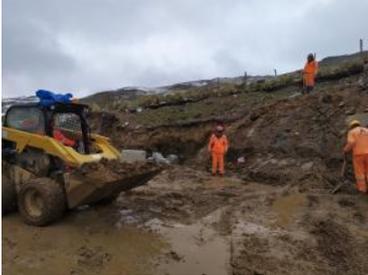
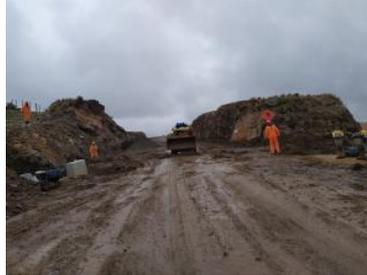
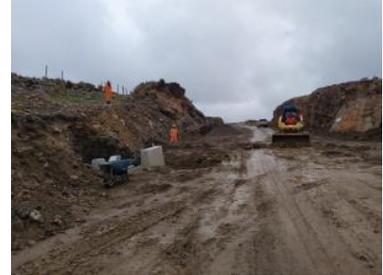
LIMPIEZA Y EXCAVACIÓN DE LA CAJA DE ENTRADA EN ALCANTARILLA KM  
180+010  
RELLENO Y COMPACTACIÓN DE LA CAJA DE SALIDA EN ALCANTARILLA KM  
180+010

PERSONAL: 3 OFICIALES, 1 OPERADOR.  
MAQUINARIAS Y EQUIPOS: 1 CARGADOR FRONTAL, 3 VIBROAPISONADORES.

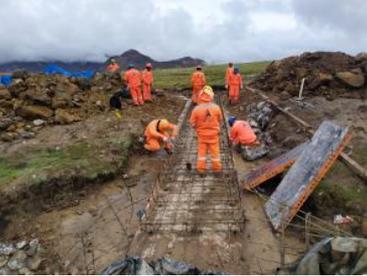
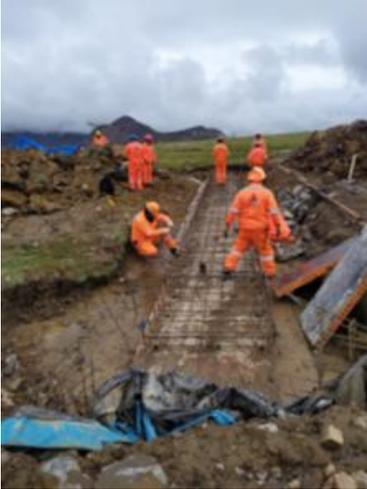
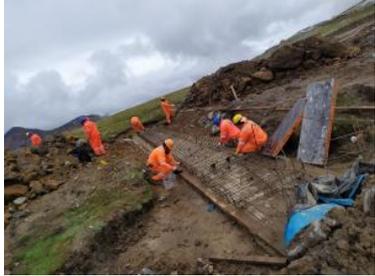
**Actividades:**  
DISPOSICIÓN DE ACERO DE LA LOZA INFERIOR DE LA ALCANTARILLA KM 174+080.

**CDescripcion\_\_\_\_\_:**  
PERSONAL: 1 CAPATAZ, 4 OPERADORES, 4 OFICIALES.  
HERRAMIENTAS MANUALES.

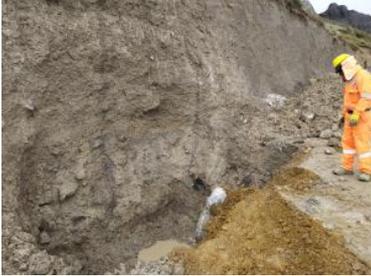
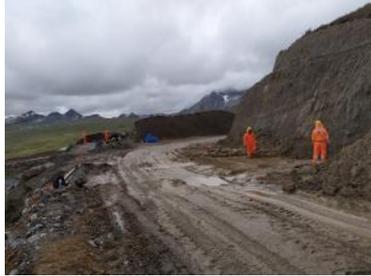
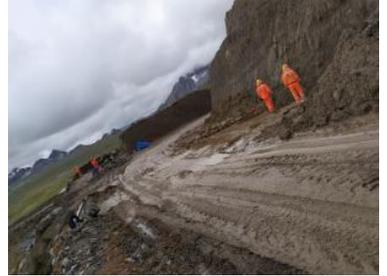
5

**Actividades:**  
 EXCAVACIÓN PARA LA ENTRADA DE CAJA RECEPTORA Y SALIDA ALCANTARILLA TMC 36 KM 178+017

**CDescripcion\_\_\_\_\_:**  
 PERSONAL: 4 PERSONAL DE PISO  
 MAQUINARIA 1 EXCAVADORA.

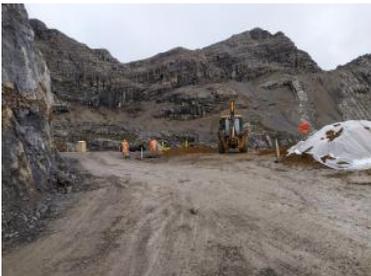
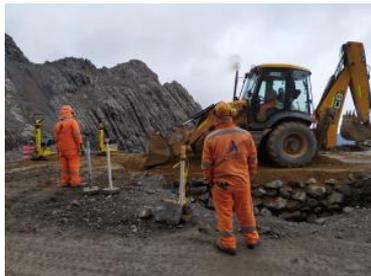
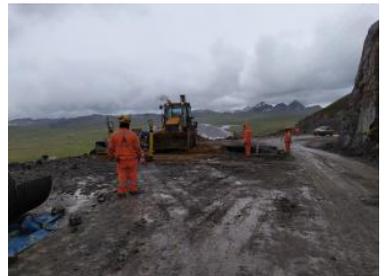
6

**Actividades:**  
 RELLENO Y COMPACTADO DE SALIDA DE LA ALCANTARILLA MCA KM 167+988

**CDescripcion\_\_\_\_\_:**  
 PERSONAL: 4 OFICIALES, 1 OPERADOR, 2 VIGÍAS.  
 MAQUINARIAS Y EQUIPOS: 1 RETROEXCAVADORA, 2 COMPACTADORAS.

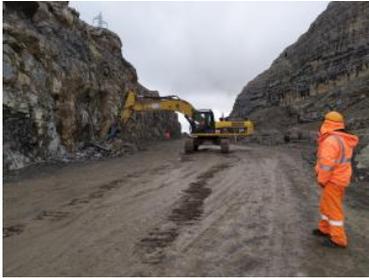
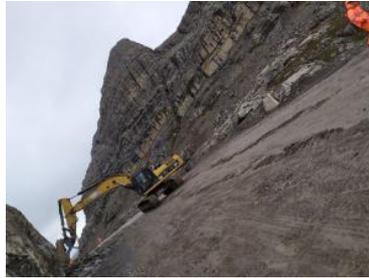
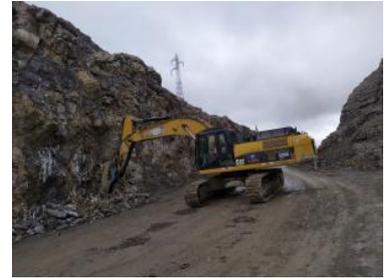
7

**Actividades:**  
PERFORACIÓN KM 167+910

**CDescripcion\_\_\_\_\_:**  
PERSONAL: 1 OPERADOR, 2 PERSONAL DE PISO.  
MAQUINARIA: 1 PERFORADORA

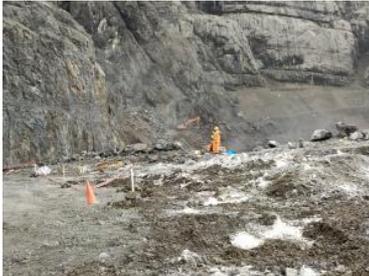
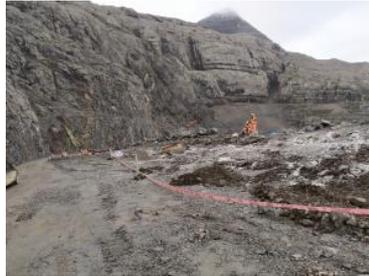
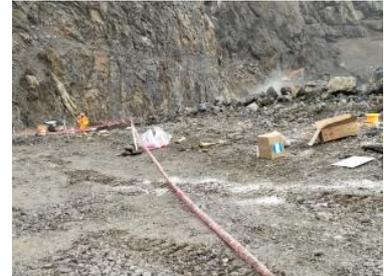
8

**Actividades:**  
TRABAJOS DE VOLADURA KM 167+039

**CDescripcion\_\_\_\_\_:**  
PERSONAL: 4 OPERADORES.

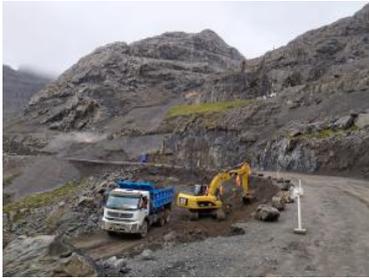
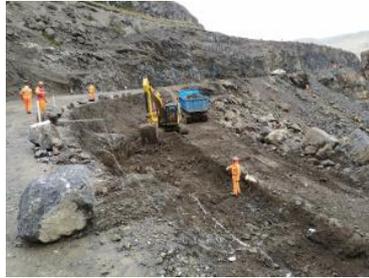
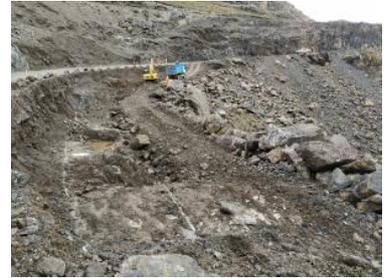
9

REPLANTEO, EXCAVACIÓN PARA MURO KM 165+375- KM 165+ 490.

PERSONAL: 1 TOPOGRAFO Y AUXILIARES DE TOPOGRAFÍA, 3 PERSONAL DE PISO, 2 OPERADORES.

MAQUINARIAS Y EQUIPOS: 1 EXCAVADORA SOBRE ORUGA, 2 VOLQUETES, 1 ESTACIÓN TOTAL.

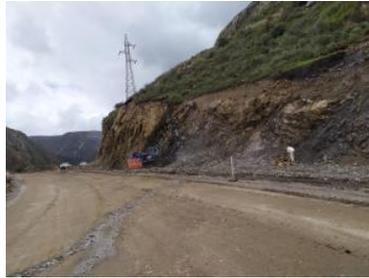
10

**Actividades:**  
 PERFORACIÓN KM 143+750

**CDescripcion\_\_\_\_\_:**  
 PERSONAL: 1 OPERADOR, 1 PERSONAL DE PISO  
 MAQUINARIA: 1 PERFORADOR.

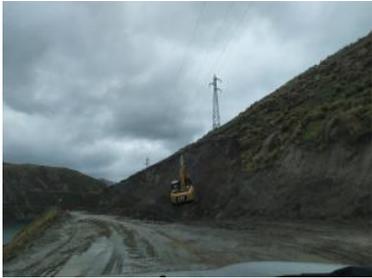
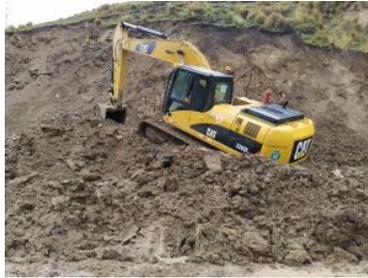
12

**Actividades:**  
PERFILADO EN EL KM 159+560

**CDescripcion\_\_\_\_\_:**  
PERSONAL: 2 VIGÍAS, 1 OPERADOR.  
MAQUINARIA: 1 EXCAVADORA SOBRE ORUGA.

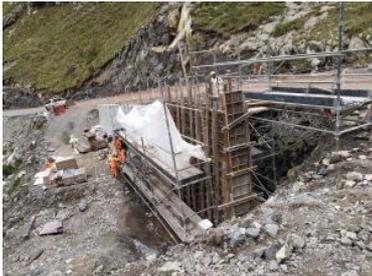
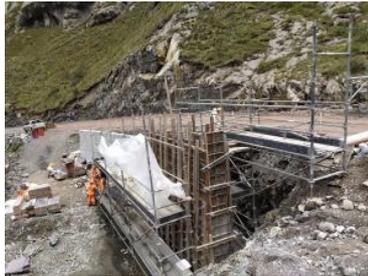
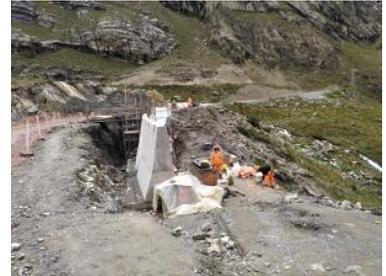
13

**Actividades:**  
ENCOFRADO DE MURO KM 154+500

**CDescripcion\_\_\_\_\_:**  
PERSONAL: 3 OPERARIOS, 2 OFICIALES.  
HERRAMIENTAS MANUALES.

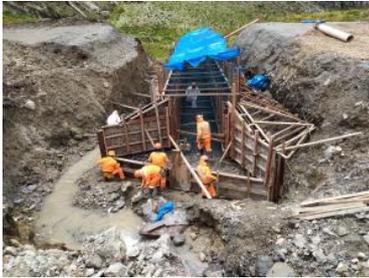
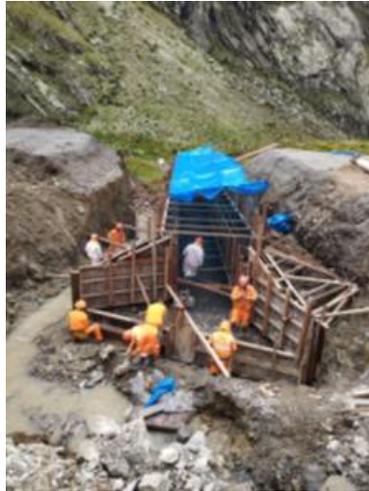
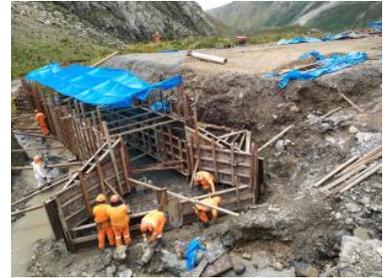
14

ENCOFRADO DE LOZA INFERIOR Y MUROS LATERALES DE ALCANTARILLA MCA  
KM 153+709.40

PERSONAL: 1 CAPATAZ, 4 OPERARIOS, 3 OFICIALES.  
HERRAMIENTAS MANUALES.

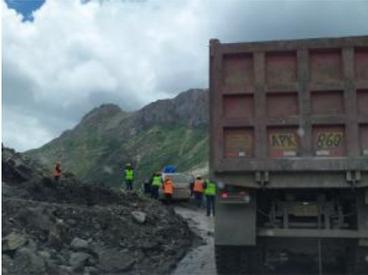
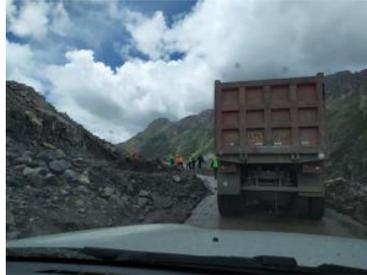
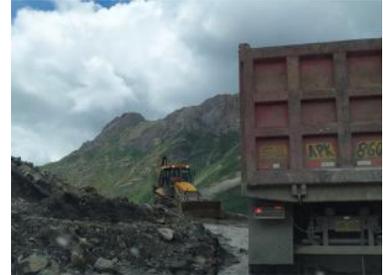
15

ATOLLADERO EN KM 154+600

HUBO IMPEDIMENTO DEL TRANSITO VEHICULAR .

- Se recomienda a las partes involucradas en la ejecución de la obra prever eventualidades ante las precipitaciones pluviales.

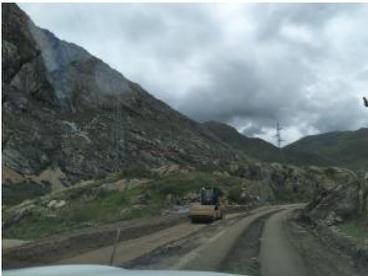
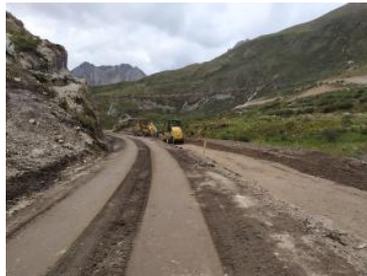
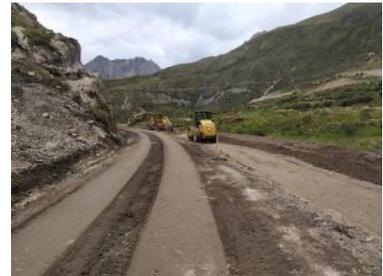
16

MANTENIMIENTO VIAL KM 145 + 700

PERSONAL : 2 OPERADORES, 2 PERSONAL DE PISO.  
MAQUINARIAS: 1 RODILLO, 1 MOTONIVELADORA.

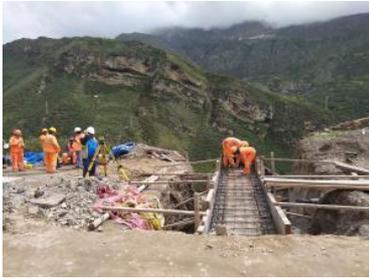
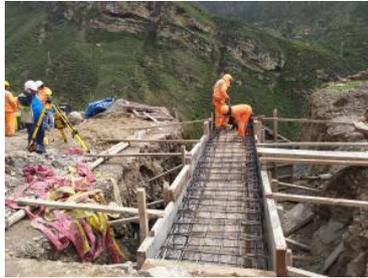
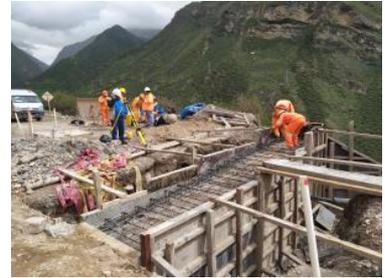
17

**Actividades:**  
ENCOFRADO DE LOZA SUPERIOR DE MCA KM 135+498

**CDescripcion** \_\_\_\_\_ :  
PERSONAL: 2 TOPOGRAFO (SUPERVISIÓN Y CONTRATISTA), AUXILIARES DE TOPOGRAFÍA, 4 OPERARIOS.  
EQUIPOS: 1 NIVEL TOPOGRÁFICO.

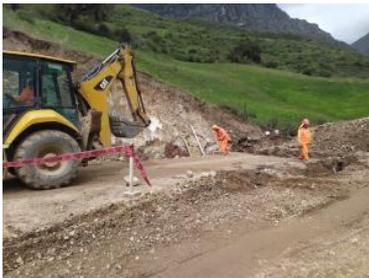
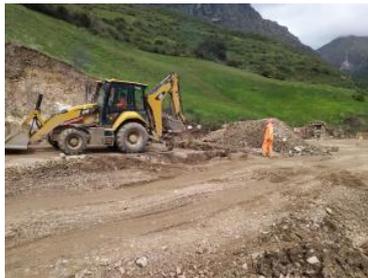
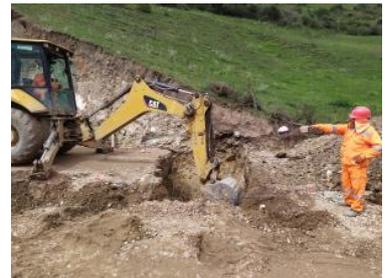
18

**Actividades:**  
EXCAVACIÓN DE ENTRADA ALCANTARILLA MCA 135+681.89

**CDescripcion** \_\_\_\_\_ :  
PERSONAL: 1 OPERADOR, 2 PERSONAL DE PISO.  
MAQUINARIA: 1 RETROEXCAVADORA.

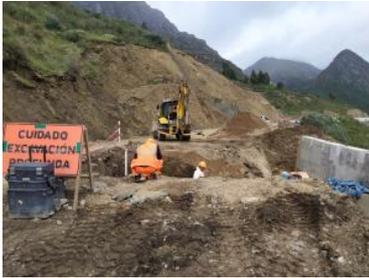
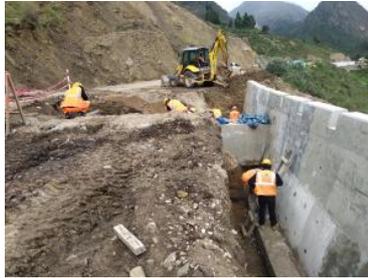
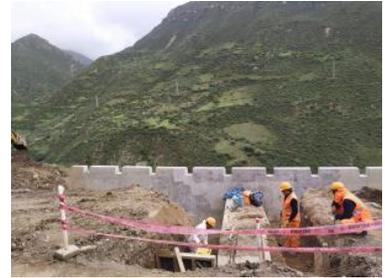
19

**Actividades:**  
 EXCAVACIÓN ALCANTARILLA MCA Y MURO KM 136+038.

**CDescripcion\_\_\_\_\_:**  
 PERSONAL: 1 OPERARIO, 6 PERSONAL DE PISO.  
 MAQUINARIA: 1 RETROEXCAVADORA.

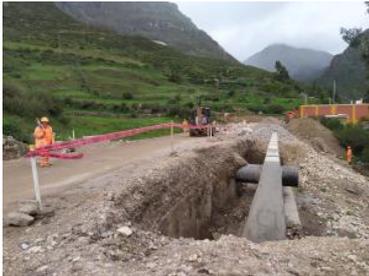
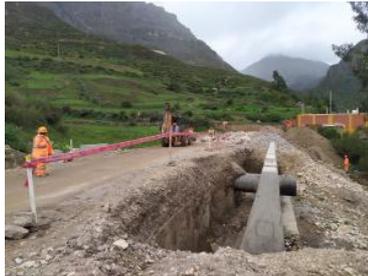
20

**Actividades:**  
 RELLENO DE MATERIAL GRANULAR EN MURO KM 136+478.

**CDescripcion\_\_\_\_\_:**  
 PERSONAL: 1 OPERADOR, 2 VIGÍAS, 3 PERSONAL DE PISO.  
 MAQUINARIA: 1 RETROEXCAVADORA.

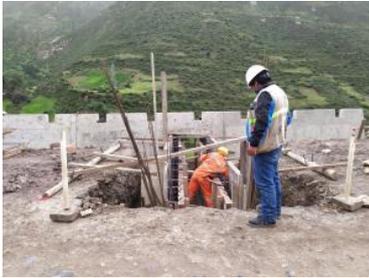
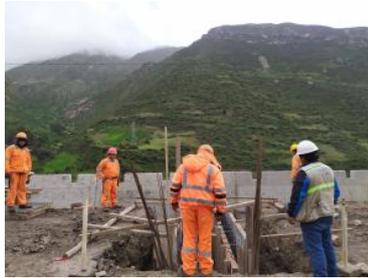
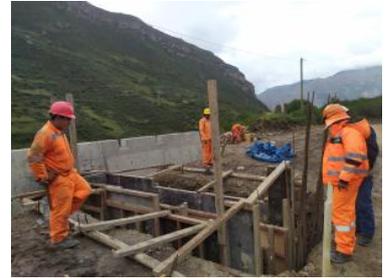
21

**Actividades:**  
ENCOFRADO PARA VACIADO DE ALCANTARILLA KM 136+654

**CDescripcion\_\_\_\_\_:**  
PERSONAL: 4 OPERARIOS, 2 TÉCNICOS DE TOPOGRAFÍA (SUPERVISIÓN Y CONTRATISTA), AUXILIARES DE TOPOGRAFÍA.  
EQUIPOS: NIVEL TOPOGRÁFICO, HERRAMIENTAS MANUALES.

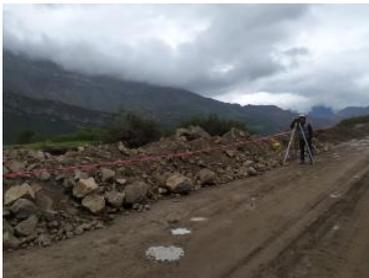
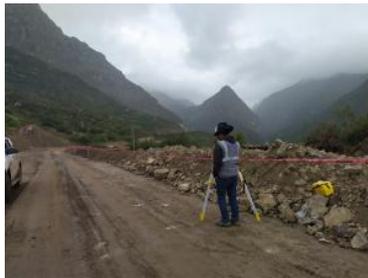
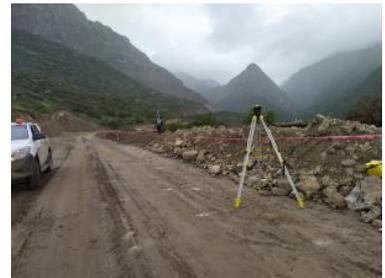
22

**Actividades:**  
TOPOGRAFÍA EN EL TRAMO RAMAL KM 138+970.

**CDescripcion\_\_\_\_\_:**  
PERSONAL: 1 TÉCNICO EN TOPOGRAFÍA, 1 AUXILIAR EN TOPOGRAFÍA.  
EQUIPO: NIVEL TOPOGRÁFICO.

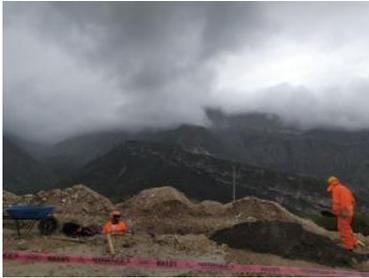
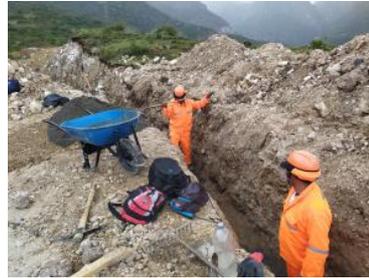
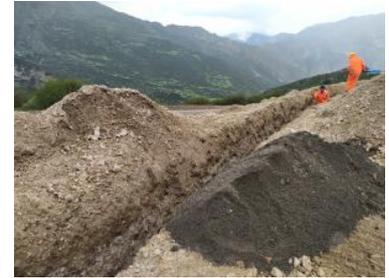
23

CAMA DE APOYO PARA TUBERÍA EN EL TRAMO DE RAMAL KM 138+620.

PERSONAL: 2 OFICIALES, 2 PEONES.  
HERRAMIENTAS MANUALES.
