BITACORA ELECTRÓNICA DE OBRA

Confirma Bitacora: Si	Nro Informe: 18	Fecha Informe: 04-02-2020	Nombre De La Obra: Carretera Oyon - Ambo, Tramo I: Oyon - Desvío Cerro de Pasco	Personal Encargado: NATALY SUSI CABALLON PAUCAR
---------------------------------	---------------------------	-------------------------------------	---	--

INFORME DIARIO N°18

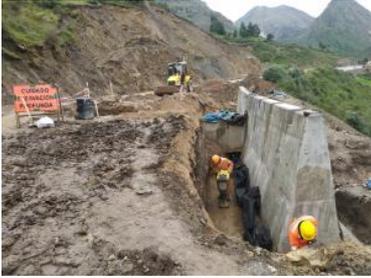
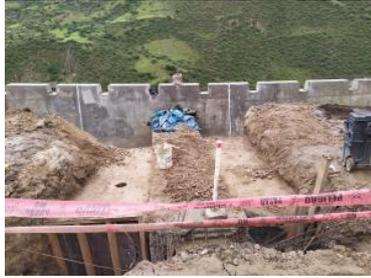
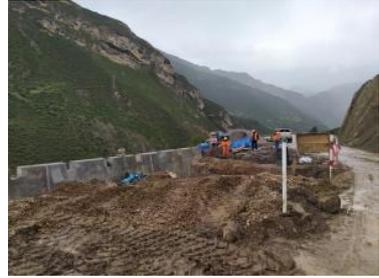
Actividades: RELLENO Y COMPACTADO EN MURO Y ALCANTARILLA UBICADO EN EL KM 136+038.

CDescripcion_____:
PERSONAL: 1 CAPATAZ, 4 OFICIALES, 1 OPERADOR.
MAQUINARIAS Y EQUIPOS: 1 RETROESCAVADORA, 2 VIBROAPISONADOR,

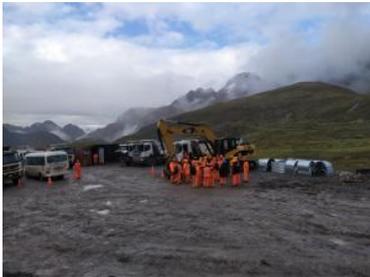
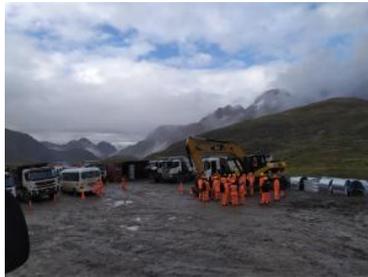
2

Actividades:
 REUNIONES DEL PERSONAL PREVIO AL INICIO DE SUS TRABAJOS KM 160+920.

CDescripcion_____:
 PERSONAL: 26 COLABORADORES.

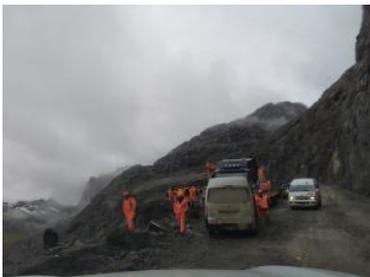
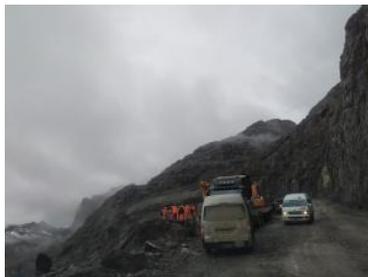
3

Actividades:
 REUNIÓN DEL PERSONAL EN EL KM 166+400

CDescripcion_____:
 PERSONAL: 22 COLABORADORES.

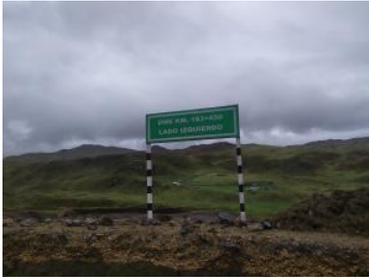
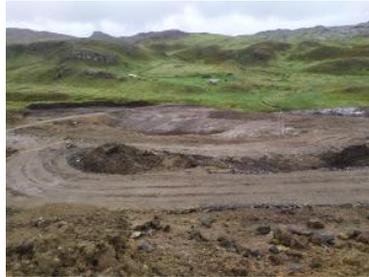
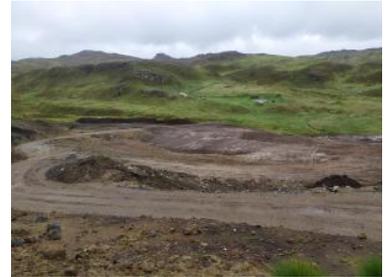
4

• A solicitud del Ing. Marcos Abel Nuñez Álvarez Administrador de Contrato de la Carretera Oyon-Ambo Tramo I, y en atención al reclamo de la Mina Buenaventura con respecto a la utilización de DMEs; se realizó la verificación de DME 15 ubicado en el km 183+450 (tramo II) y del DME ubicado en el km 175+740 (DME 13) ambos ubicados al lado izquierdo de la carretera; así mismo se apreció posibles alternativas para depósito de material excedente de la Variante 2 (convenio con la Mina Buenaventura) en el KM 175+640 y/o en el KM 183+450; por otra parte se debe tener en consideración la obra de arte ejecutada en el KM 175+640 (alcantarilla) y las obras de arte proyectadas que se ubican a lo largo de km DME 15. (ver panel fotográfico)

VERIFICACIÓN DE DME 15 UBICADO EN EL KM 183+450 (TRAMO II)

- SE APRECIO QUE, EN EL DME 15 UBICADO EN EL KM 183+450, NO SE ESTÁ EJECUTANDO TRABAJO ALGUNO.
- LA CAPACIDAD DE ALMACENAMIENTO APROXIMADA DEL DME 15 ES 755,000.00 M3.
- EN EL TRAMO DEL DME 15 ESTA PROYECTADO MURO Y ALCANTARILLAS; POR OTRA PARTE, SE APRECIO QUE, AÚN NO SE EJECUTARON LAS OBRAS DE ARTE PROYECTADAS.

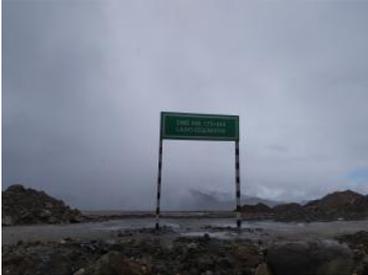
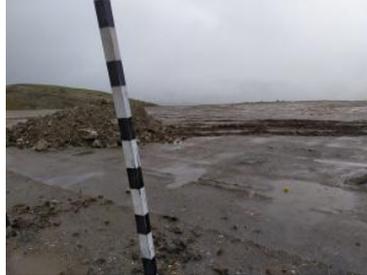
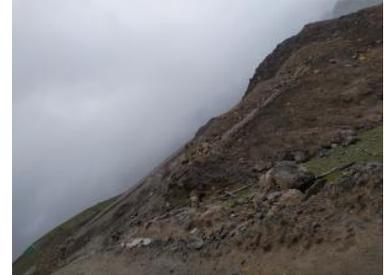
5

SE VERIFICA UN DME UBICADO EN EL KM 175+540 LADO IZQUIERDO.

- SE APRECIA QUE, EL DME UBICADO EN EL KM 175+540, NO SE ESTÁ EJECUTANDO TRABAJO ALGUNO; PERO SE APRECIA MATERIAL EXCEDENTE DEPOSITADO APROXIMADAMENTE DE 168 000.00 M3.
- A 100 M POSTERIOR AL DME UBICADO EN EL KM 175+540, SE APRECIA UNA ALCANTARILLA EJECUTADA POR EL CONSORCIO VIAL AMBO (TRAMO I),

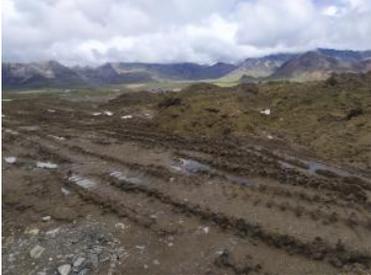
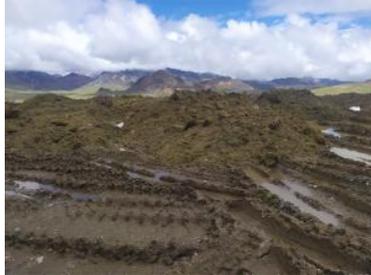
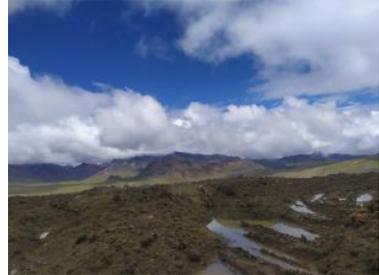
6

Actividades:
SE VERIFICA UN DME UBICADO EN EL KM 175+740 (DME 13) LADO IZQUIERDO.

CDescripcion_____:
- SE APRECIA QUE, EL DME UBICADO EN EL KM 175+740, NO SE ESTÁ EJECUTANDO TRABAJO ALGUNO; PERO SE APRECIA MATERIAL EXCEDENTE DEPOSITADO APROXIMADAMENTE DE 134 400.00 M3.
- A 100 M ANTERIOR AL DME UBICADO EN EL KM 175+740, SE APRECIA UNA ALCANTARILLA EJECUTADA POR EL CONSORCIO VIAL AMBO (TRAMO I),

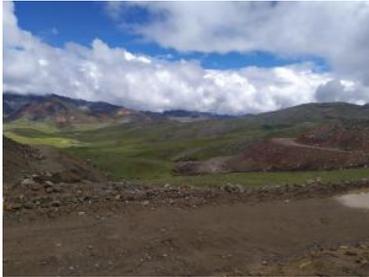
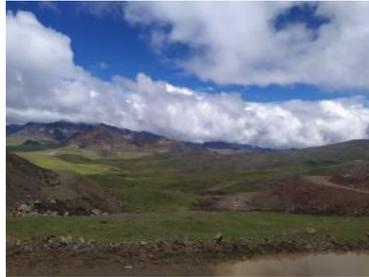
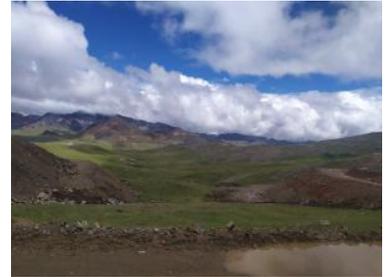
7

SE VERIFICA UNA POSIBLE PROPUESTA DE DME UBICADA ENTRE LAS PROGRESIVAS DE LOS DMEs EXISTENTES CON DEPOSITO DE MATERIAL KM 175+540 Y KM 175+740.

- POSIBLE PROPUESTA DME UBICADA ENTRE LAS PROGRESIVAS DE LOS DMEs EXISTENTES CON DEPOSITO DE MATERIAL KM 175+540 Y KM 175+740, TIENE UNA CAPACIDAD DE ALMACENAR APROXIMADAMENTE DE 96 600 M3.
- SE APRECIA UNA ALCANTARILLA UBICADA EN LA PROGRESIVA KM 175+640, EJECUTADA POR EL CONSORCIO VIAL AMBO (TRAMO I).

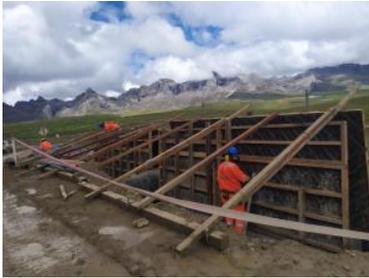
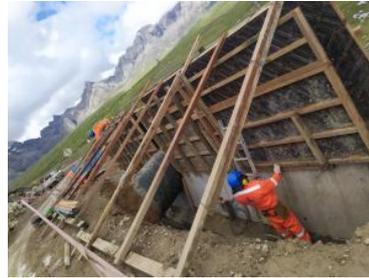
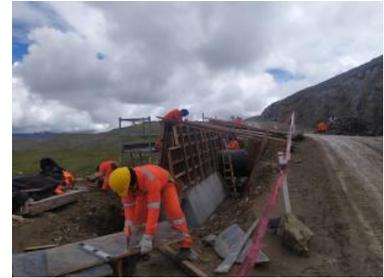
8

ENCOFRADO DE MURO UBICADO EN EL KM 175+193.5

PERSONAL: 4 OPERARIOS, 3 OFICIALES.
HERRAMIENTAS MANUALES.

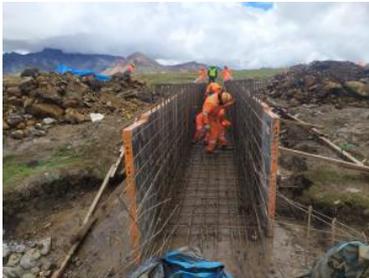
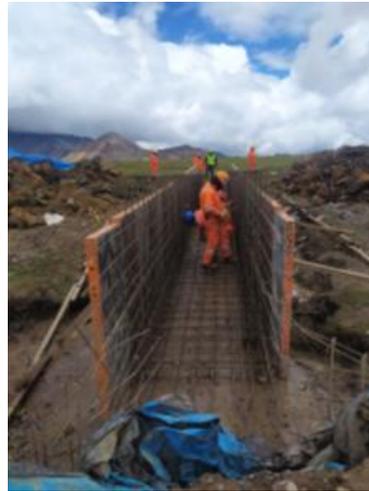
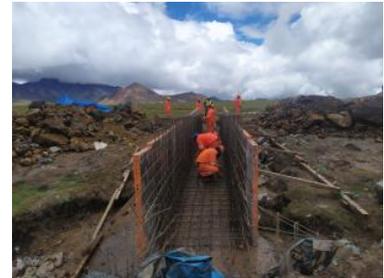
9

DISPOSICIÓN DE ACERO DE LA LOZA INFERIOR Y MUROS LATERALES DE LA
ALCANTARILLA MCA UBICADO EN EL KM 174+080.
ENCOFRADO DE LA ALCANTARILLA MCA UBICADO EN EL KM 174+080.

PERSONAL: 1 INGENIERO DE CONTROL DE PRODUCCIÓN DEL CONTRATISTA, 1
CAPATAZ, 3 OPERARIOS, 3 OFICIALES.
HERRAMIENTAS MANUALES.

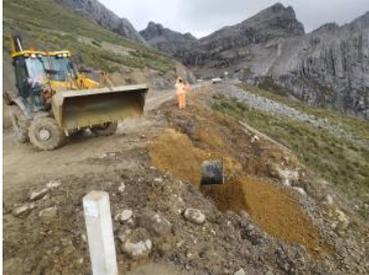
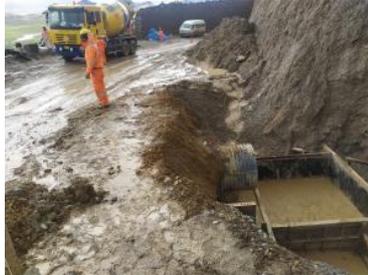
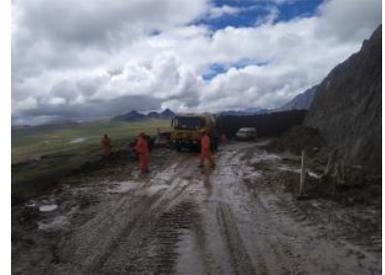
10

RELLENO Y COMPACTADO DE SALIDA DE ALCANTARILLA TMC 36 UBICADO EN EL KM 169+017.
VACIADO DE LOSA DE ENTRADA DE ALCANTARILLA TMC 36 UBICADO EN EL KM 169+017.

PERSONAL : 2 OPERADORES, 2 VIGÍAS, 4 OPERARIOS, 3 OFICIALES.
MAQUINARIAS Y EQUIPOS: 1 MIXER, 1 RETROEXCAVADORA, 2 COMPACTADORAS.

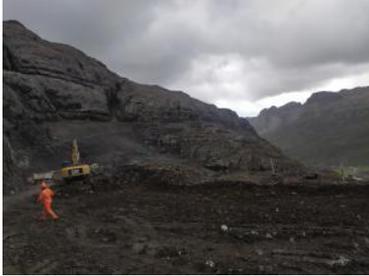
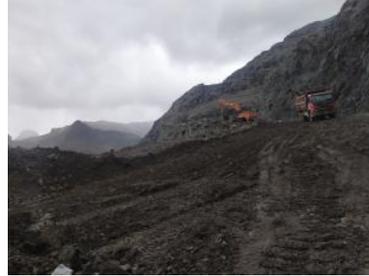
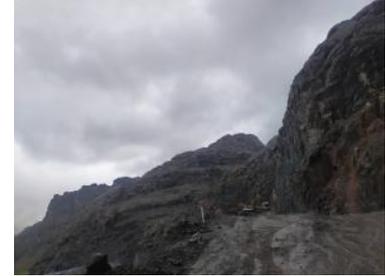
11

CORTE PARA AMPLIACIÓN DE VÍA Y MOVIMIENTO DE TIERRA KM 167+000-KM 167+450.

PERSONAL: 1 CAPATAZ, 7 OPERARIOS, 4 PERSONAL DE PISO, 2 VIGÍAS.
MAQUINARIAS Y EQUIPOS: 2 EXCAVADORA SOBRE ORUGA, 5 VOLQUETES.

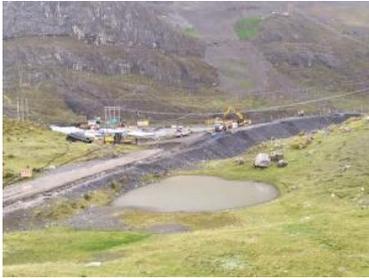
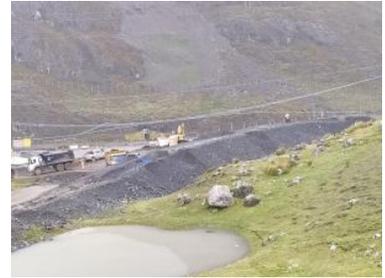
12

TRABAJOS DEL CONSORCIO VIAL OYON (MINA BUENAVENTURA) DE
AMPLIACIÓN DE VÍA KM 160+500

PERSONAL: 4 PERSONAL DE PISO, 2 OPERADORES.
MAQUINARIAS: 1 EXCAVADORA SOBRE ORUGA, 1 VOLQUETE.

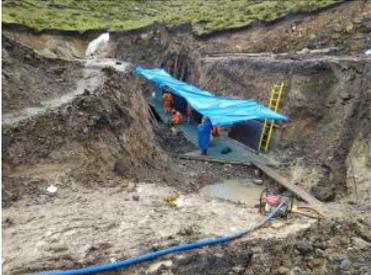
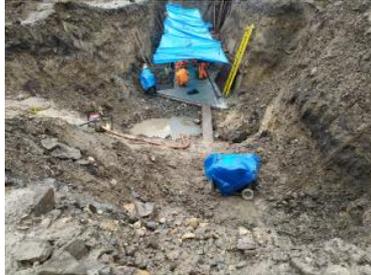
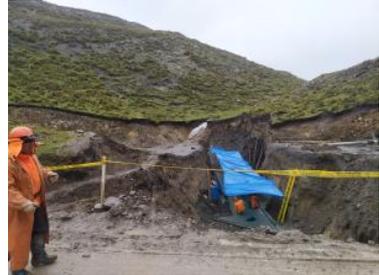
13

Actividades:
DISPOSICIÓN DE ACERO DE LA LOZA INFERIOR DE ALCANTARILLA MCA KM 160+906.

CDescripcion _____:
PERSONAL: 1 CAPATAZ, 5 OPERARIOS, 3 OFICIALES.
HERRAMIENTAS MANUALES.
EQUIPO: BOMBA PARA EXPULSAR AGUA ACUMULADA POR LLUVIAS Y CAÍDA DE AGUA EN LA ZONA; ASÍ MISMO, EL CAPATAZ REFIERE QUE, SOLICITO POR INTERMEDIO DE SU REPRESENTADA EL CIERRE DE COMPUERTA CAÍDA DE AGUA QUE PASA POR LA ZONA YA QUE LOS TRABAJOS VIENEN SIENDO AFECTADOS.

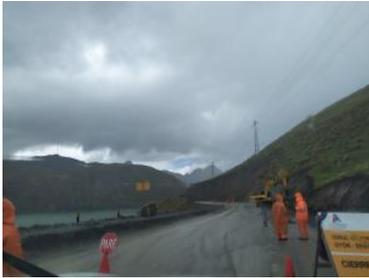
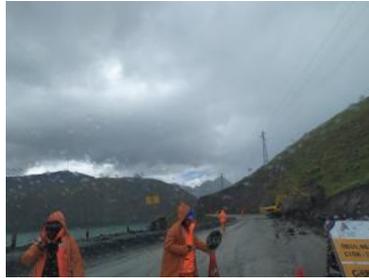
14

Actividades:
PERFILADO EN EL KM 159+560

CDescripcion_____:
PERSONAL: 2 VIGÍAS, 1 OPERADOR, 3 PERSONAL DE PISO.
MAQUINARIA: 1 EXCAVADORA SOBRE ORUGA.

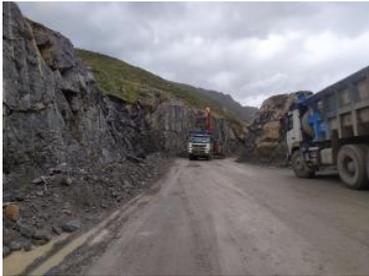
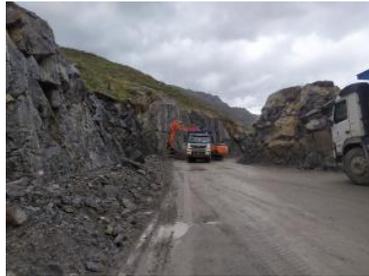
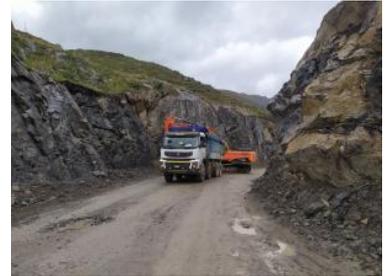
15

Actividades:
PERFILADO Y MOVIMIENTO DE EN KM 150+050

CDescripcion_____:
PERSONAL: 2 VIGÍAS, 1 OPERADOR.
MAQUINARIA: 1 EXCAVADORA SOBRE ORUGA.

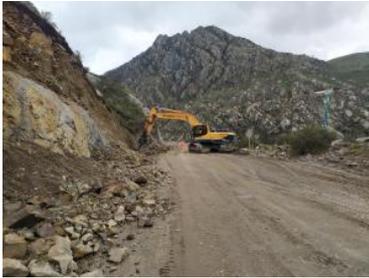
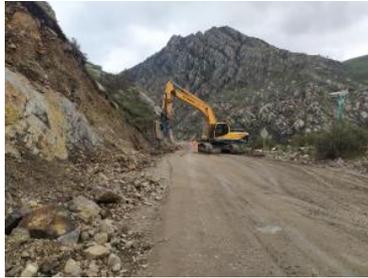
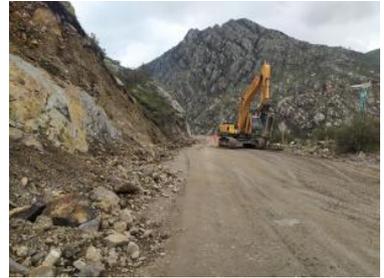
16

Actividades:
PERFORACIÓN KM 144+860

CDescripcion_____:
PERSONAL: 1 OPERADOR, 2 VIGÍAS.
MAQUINARIA: 1 PERFORADORA.

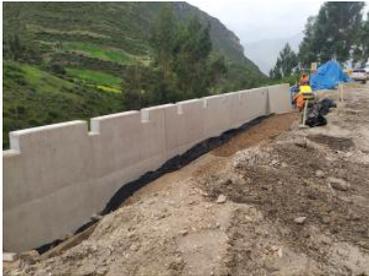
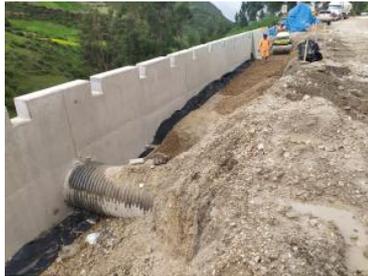
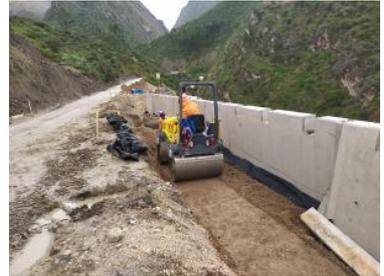
17

Actividades:
RELLENO Y COMPACTADO EN MURO KM 136 +940

CDescripcion_____:
PERSONAL: 1 PEÓN, 1 OPERADOR.
MAQUINARIA: 1 MINI RODILLO COMPACTADOR.
