BITACORA ELECTRÓNICA DE OBRA

Confir ma Bitaco ra: Si **Nro Inform e:** 289 **Fecha Informe:** 03-02-2020 **Nombre De La Obra:** Carretera Moquegua - Omate - Arequipa Tramo: Il km. 35 al km. 153.50 **Personal Encargado:** LUZMILA GUERRA MOTTA

Inspección visual en campo respecto a ejecución de obra.

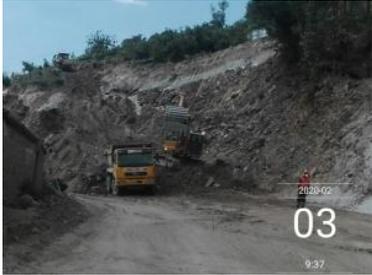
Foto1:

- 59+340 @ 59+700 (imprimación asfáltica)
- 73+930 @ 74+100 (excavación en roca y material aparentemente sueltos conformando banquetas)
- 113+380 @ 113+600 (excavación en roca y material aparentemente sueltos)
- 151+610 @ 151+680 (excavación en roca y material aparentemente sueltos)
- Conformación de DME en los ubicados en los kms: 53+680, 79+900, 107+500 y 148+100
- 111+500 @ 112+300, entre otros (mantenimiento del tránsito temporal y seguridad vial en toda la vía)
- Extracción y zarandeo de material de cantera para rellenos en la Cantera Amata

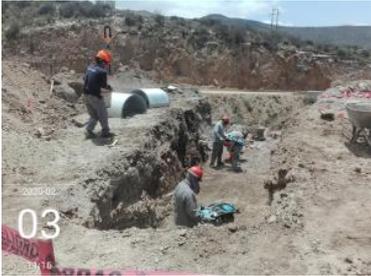
Foto1:

- El material de filtro es previamente transportado de la cantera rio Tambo km 84+400.
- Los controles de calidad son realizados por personal de campo de los Consorcios Supervisor y Contratista, sugiriendo a la Supervisión de obra verificar la dosificación en el vertido de Concreto Ciclópeo (% de concreto VS % de piedra), en el caso de muros de contención de concreto armado que las varillas de acero se encuentren limpias de presencia de óxido así como los controles necesarios en el concreto a fin de garantizar la calidad de la obra.
