MINISTERIO DE TRANSPORTES Y COMUNICACIONES

BITACORA ELECTRÓNICA DE OBRA

Obra: Mejoramiento de Saldo de Obra Carretera Rodríguez de Mendoza – Empalme Ruta N. PE-5N (La Calzada), Tramo: Selva Alegre – Empalme Ruta N. PE-5N (La Calzada)”
Reporte del 07-02-2020

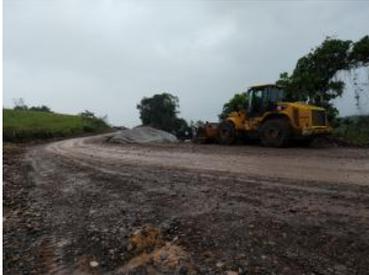
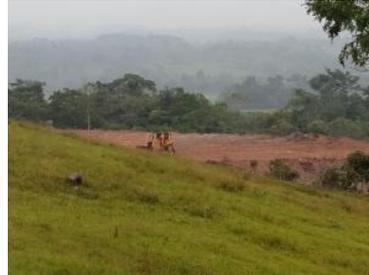
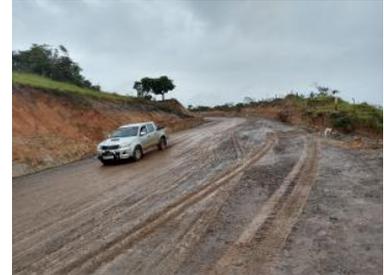
En el km 15+640 así como en DME, se observa maquinaria paralizada de la Contratista por las lluvias que se dan el zona.

01 Cargador frontal, 01 tractor

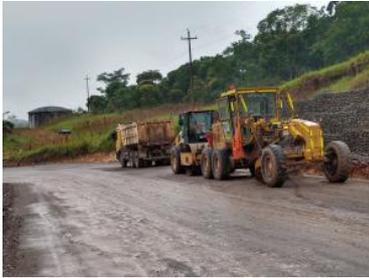
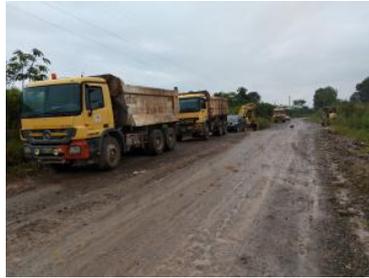
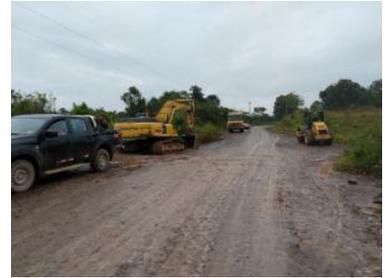
En el tramo del km 16+080 al km 16+320 se observa maquinaria de la contratista estacionada sin actividad día lluvioso

04 volquetes, 01 excavadora, 01 camioneta, 01 motoniveladora, 01 rodillo liso vibratorio, 01 rodillo para de cabra, también se observo equipo de topografía sin actividad

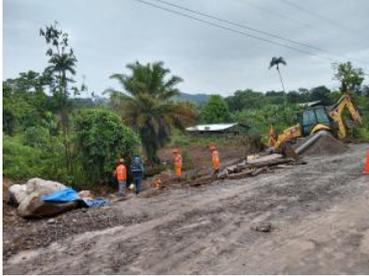
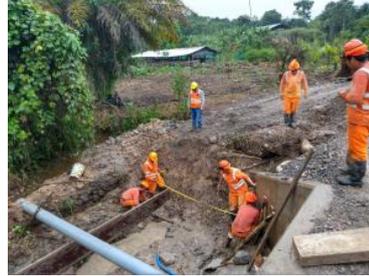
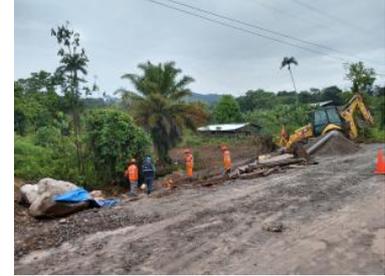
600 OBRAS DE ARTE Y DRENAJE
640A EMBOQUILLADO DE PIEDRA
Trabajos en alcantarilla TMC Ø 60" Km 18+300 lado izquierdo

3 01 retroexcavadora, 07 obreros, 01 capataz, 01 personal técnico de Supervision

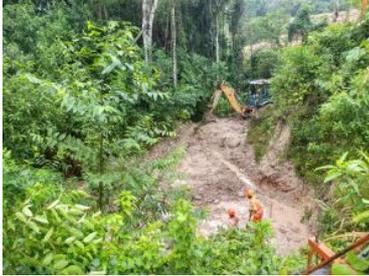
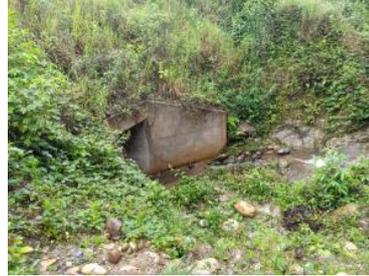
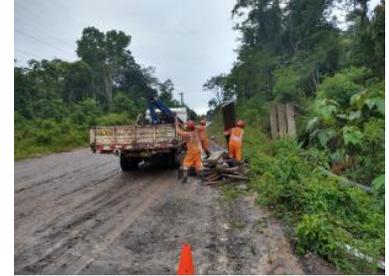
600 OBRAS DE ARTE Y DRENAJE

640A EMBOQUILLADO DE PIEDRA

Trabajos de limpieza en alcantarilla de concreto de 2.00m x 2.00m, km18+640

01 retroexcavadora, 05 obreros

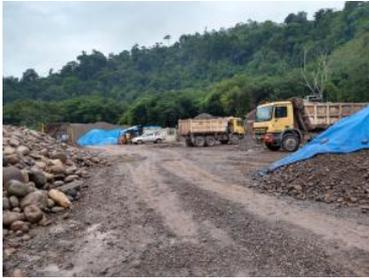
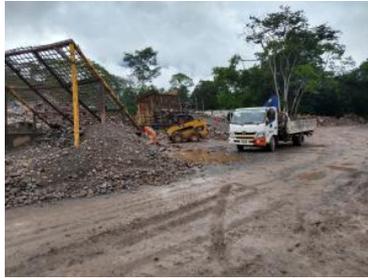
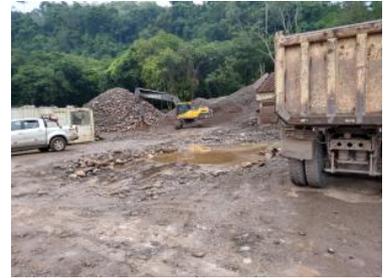
Cantera Belén, se observa maquinaria de la contratista estacionadas sin ninguna actividad por el día lluvioso en la zona

5 06 volquetes, 01 excavadora, 01 minicargador, 02 camiones gruas

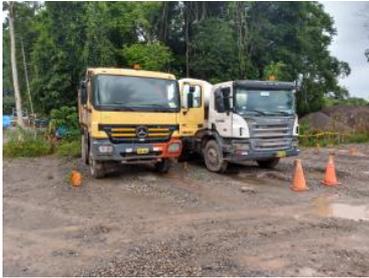
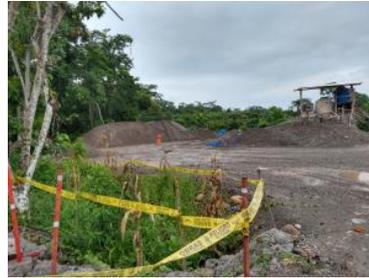
Planta de concreto Belen - Sector Buenos Aires
sin ninguna actividad se observa el agregado fino a la intemperie sin ninguna protección

7 01 volquete, 01 camión mixer
