## BITACORA ELECTRÓNICA DE OBRA

<b>Confirma Bitacora:</b> Si	<b>Nro Informe:</b> 21	<b>Fecha Informe:</b> 07-02-2020	<b>Nombre De La Obra:</b> Carretera Oyon - Ambo, Tramo I: Oyon - Desvío Cerro de Pasco	<b>Personal Encargado:</b> NATALY SUSI CABALLON PAUCAR
---------------------------------	---------------------------	-------------------------------------	---	---

INFORME DIARIO N° 21

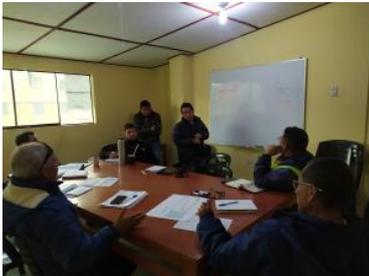
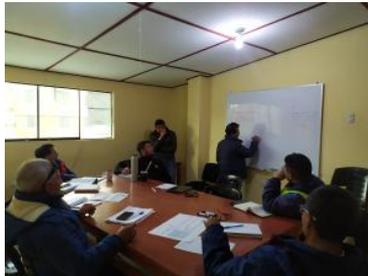
1

REUNIÓN EN INSTALACIÓN DEL CONTRATISTA PARA VER TEMAS DE MAYORES METRADOS DE SUBDRENES Y OTROS.

REUNIÓN PARA VER TEMAS DE MAYORES METRADO: RESIDENTE DE OBRA, INGENIERO DE PRODUCCIÓN,

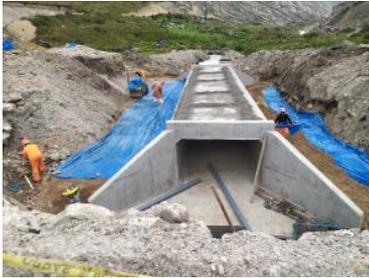
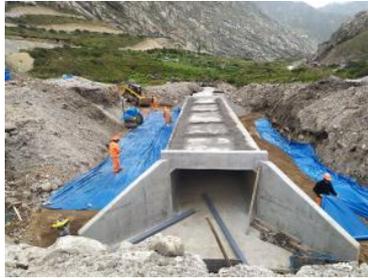
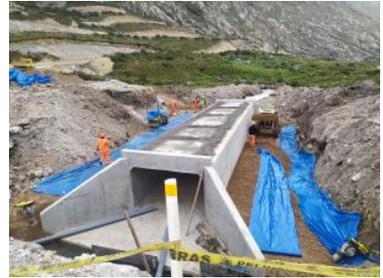
**Actividades:**  
 RELLENO Y COMPACTADO DE ALCANTARILLA KM 146+040.

**CDescripcion** \_\_\_\_\_:  
 PERSONAL: 1 CAPATAZ, 2 OPERADORES, 2 OFICIALES, 2 PEONES.  
 MAQUINARIAS Y EQUIPOS: 1 MINICARGADOR, 1 MINIRODILLO, 2 VIBROAPISONADOR.

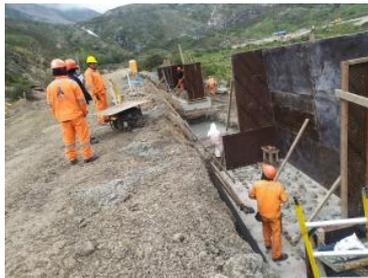
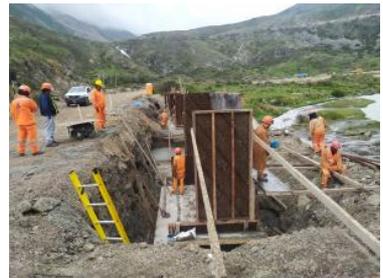
**Actividades:**  
 ENCOFRADO DE MURO KM 145+900 -KM 145+960

**CDescripcion** \_\_\_\_\_:  
 PERSONAL: 1 CAPATAZ, 4 OPERARIOS, 3 OFICIALES.  
 HERRAMIENTAS MANUALES.

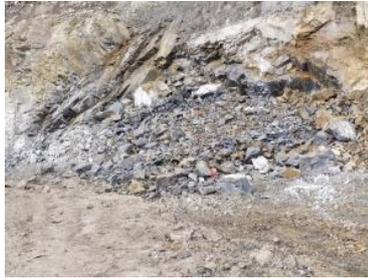
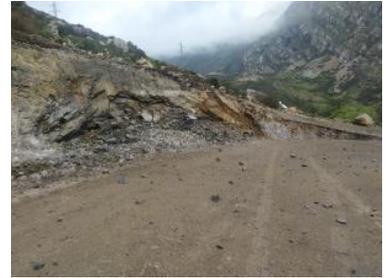
4

**Actividades:**  
VOLADURA KM 143+790

**CDescripcion\_\_\_\_\_:**  
SE APRECIA MATERIAL DE ROCA EXPLOSIONADA, QUE POSTERIORMENTE SE PROCEDE A LIMPIAR.

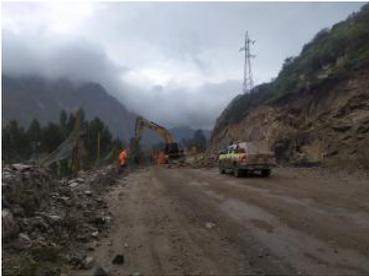
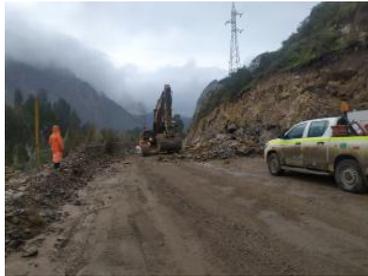
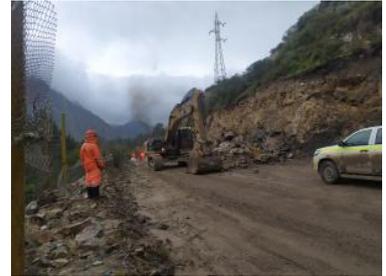
5

**Actividades:**  
LIMPIEZA DESPUÉS DE VOLADURA KM 143+520

**CDescripcion\_\_\_\_\_:**  
PERSONAL: 1 CAPATAZ, 1 OPERADOR, 6 PERSONAL DE PISO, 2 VIGÍAS.  
MAQUINARIAS Y EQUIPOS: 1 EXCAVADORA SOBRE ORUGA.

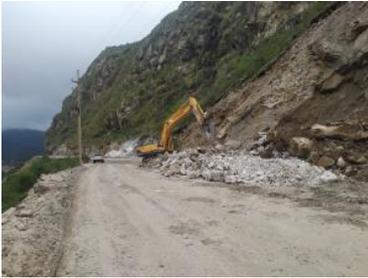
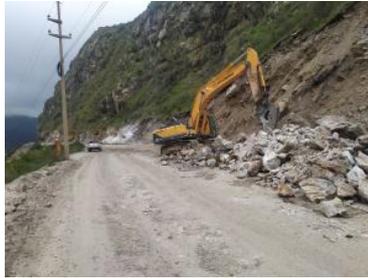
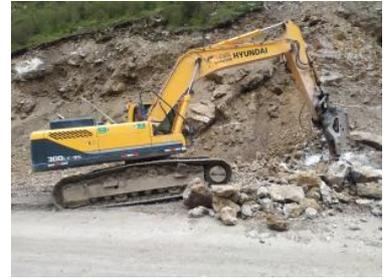
6

**Actividades:**  
 PERFORACIÓN KM 141+820

**CDescripcion\_\_\_\_\_:**  
 PERSONAL: 1 OPERADOR, 1 PERSONAL DE PISO.  
 MAQUINARIA: 1 EXCAVADORA MARTILLO.

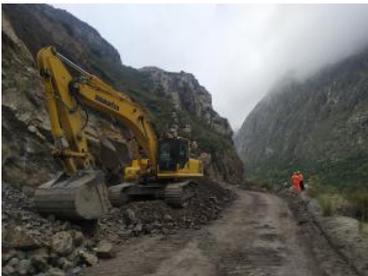
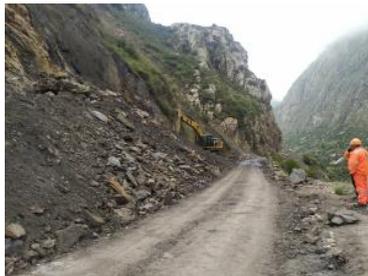
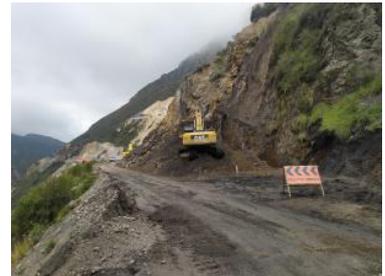
7

**Actividades:**  
 PERFILADO KM 141+300 - KM 141+350

**CDescripcion\_\_\_\_\_:**  
 PERSONAL: 1 CAPATAZ, 2 OPERADORES, 1 PERSONAL DE PISO, 2 VIGÍAS.  
 MAQUINARIAS: 2 EXCAVADORAS SOBRE ORUGA.

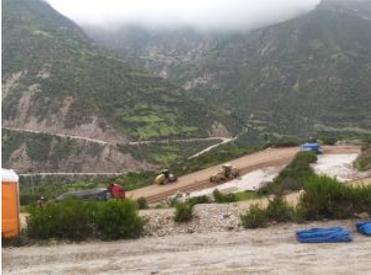
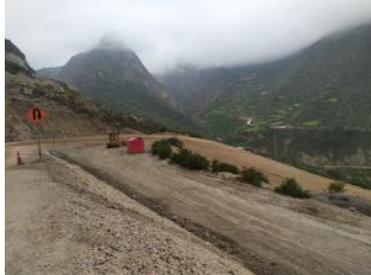
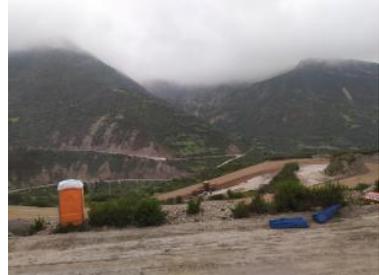
8

**Actividades:**  
MANTENIMIENTO DE VÍA KM 139+000.

**CDescripcion** \_\_\_\_\_:  
PERSONAL: 4 OPERADORES, TÉCNICOS EN TOPOGRAFÍA ( SUPERVISIÓN Y CONTRATISTA), CONTROL DE CALIDAD ( SUPERVISIÓN Y CONTRATISTA), AUXILIARES DE CONTROL DE CALIDAD Y TOPOGRAFÍA (SUPERVISIÓN Y CONTRATISTA), 2 VIGÍAS.  
MAQUINARIAS Y EQUIPOS: 2 MOTO-NIVELADORAS, 2 RODILLOS, ESTACIÓN TOTAL, NIVEL TOPOGRÁFICO.

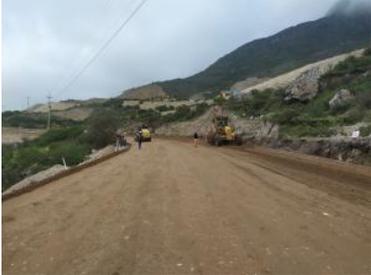
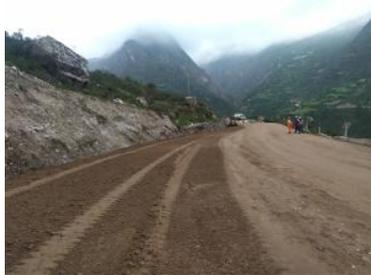
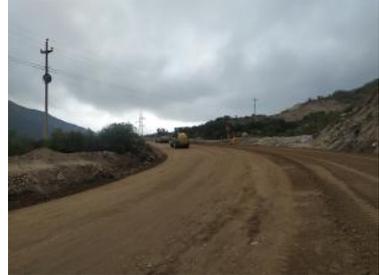
9

**Actividades:**  
MANTENIMIENTO DE VÍA KM 138+840.

**CDescripcion\_\_\_\_\_:**  
PERSONAL: 4 OPERADORES, TÉCNICOS EN TOPOGRAFÍA ( SUPERVISIÓN Y CONTRATISTA), CONTROL DE CALIDAD ( SUPERVISIÓN Y CONTRATISTA), AUXILIARES DE CONTROL DE CALIDAD Y TOPOGRAFÍA (SUPERVISIÓN Y CONTRATISTA), 2 VIGÍAS.  
MAQUINARIAS Y EQUIPOS: 2 MOTO-NIVELADORAS, 2 RODILLOS, ESTACIÓN TOTAL, NIVEL TOPOGRÁFICO.

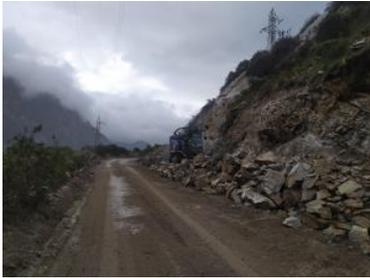
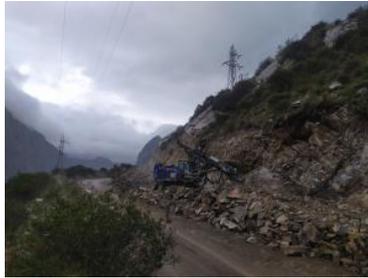
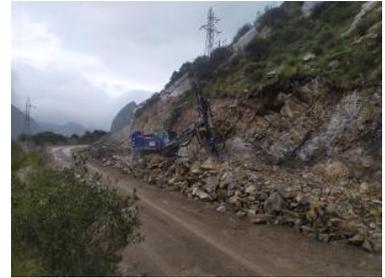
10

**Actividades:**  
PERFORACIÓN KM 144+000

**CDescripcion\_\_\_\_\_:**  
PERSONAL: 1 OPERADOR, 1 PERSONAL DE PISO.  
MAQUINARIA: 1 ROCK DRILL.

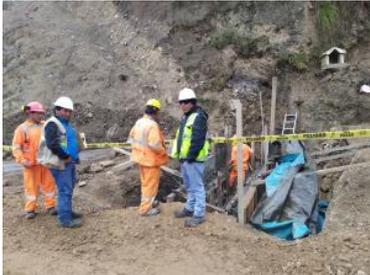
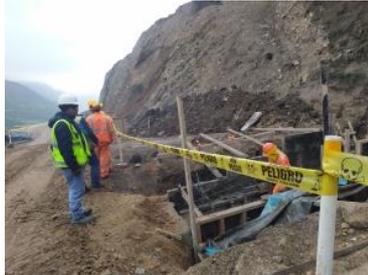
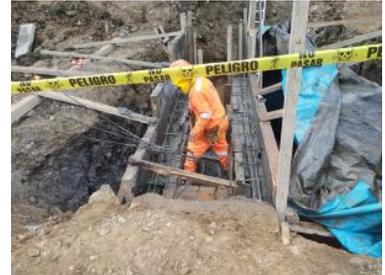
11

**Actividades:**  
VACIADO DE LOS MUROS LATERALES DE LA ALCANTARILLA MCA KM 136+038.

**CDescripcion\_\_\_\_\_:**  
PERSONAL: CONTROL DE CALIDAD (SUPERVISIÓN Y CONTRATISTA), 1 CAPATAZ, 2 OPERARIOS, 2 OFICIALES, 2 PEONES.  
MAQUINARIAS Y EQUIPOS: 1 MIXER, 1 VIBRADORA PARA CONCRETO.

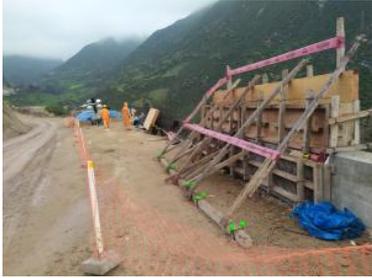
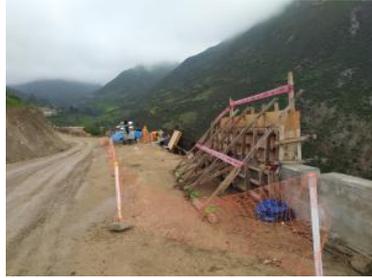
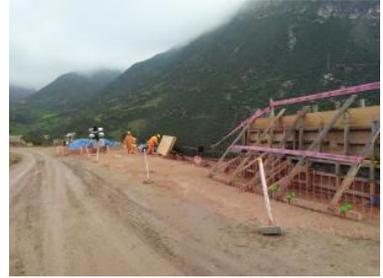
12

**Actividades:**  
ENCOFRADO MURO 135+710

**CDescripcion\_\_\_\_\_:**  
PERSONAL: 4 PERSONAL DE PISO.
