MINISTERIO DE TRANSPORTES Y COMUNICACIONES

BITACORA ELECTRÓNICA DE OBRA

Confirma Bitacora:	Nro Informe: 22	Fecha Informe: 08-02-2020	Nombre De La Obra: Carretera Oyon - Ambo, Tramo I: Oyon - Desvío Cerro de Pasco	Personal Encargado: NATALY SUSI CABALLON PAUCAR
--------------------	--------------------	------------------------------	--	---

INFORME DIARIO N°22

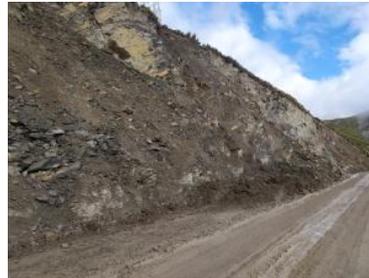
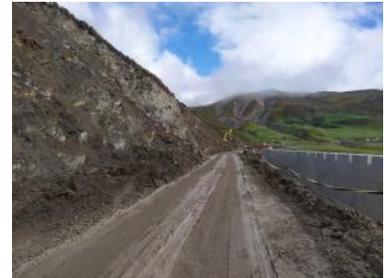
1

TALUD INESTABLE KM 159+960 - KM 160+150, SE APRECIA CONTINUO DESLIZAMIENTO DE Y ESTE TRAMO SE UBICA DOS TORRES DE ALTA TENSION, LOS MISMOS QUE SE INCREMENTARAN POR LAS PRECIPITACIONES PLUVIALES.

ES NECESARIO QUE LOS ESPECIALISTAS DE GEOLOGÍA Y GEOTÉCNIA DE LA SUPERVISIÓN Y DEL CONTRATISTA REALICEN UNA MEJOR EVALUACIÓN Y TOMAR MAYORES MEDIDAS DE SOLUCIÓN.

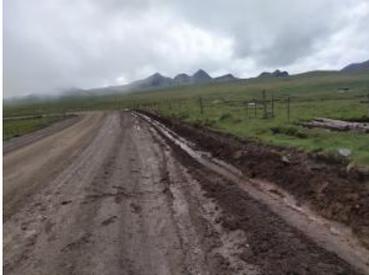
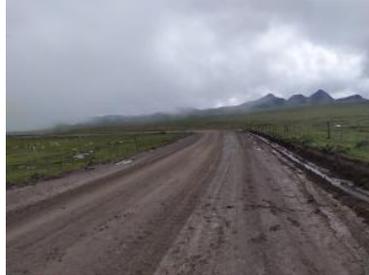
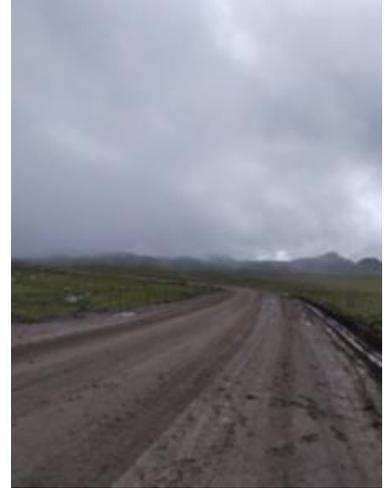
2

VERIFICACIÓN ANTES DE REALIZAR LOS MAYORES METRADOS N° 07, SOBRE MEJORAMIENTOS DE SUELOS KM 169+450 - KM 169+900 Y DEL KM 170+010 - KM 170+380.

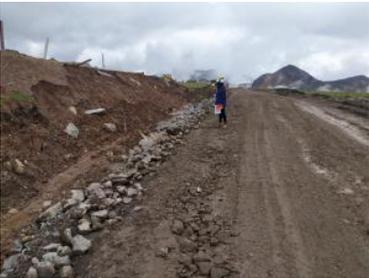
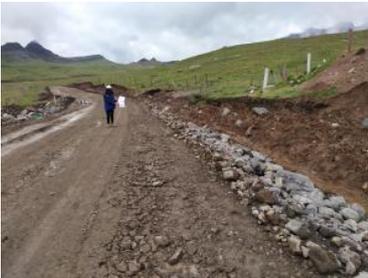
3

Actividades:
VERIFICACIÓN ANTES DE REALIZAR LOS MAYORES METRADOS N° 07, SOBRE MEJORAMIENTOS DE SUELOS KM 171+880 - KM 171+172+000 Y DEL KM 172+170 - KM 172+240.

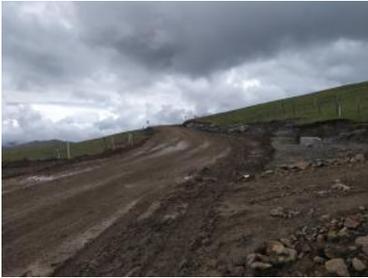
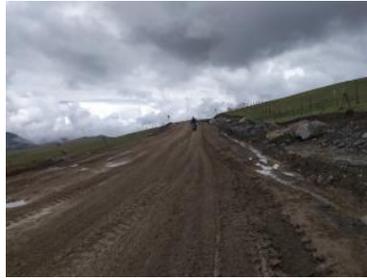
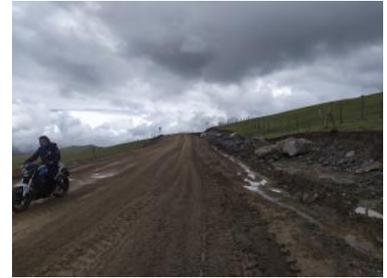
4

VERIFICACIÓN ANTES DE REALIZAR LOS MAYORES METRADOS N° 07, SOBRE MEJORAMIENTOS DE SUELOS KM 174+260 - KM 174+500

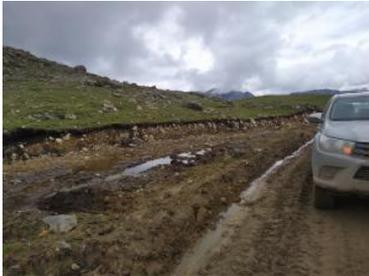
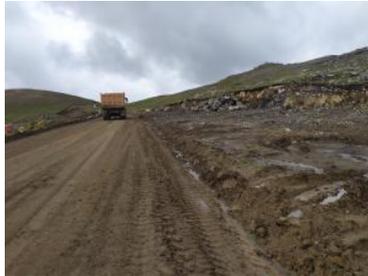
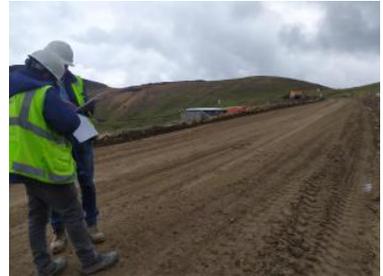
5

Actividades:
VERIFICACIÓN ANTES DE REALIZAR LOS MAYORES METRADOS N° 07, SOBRE MEJORAMIENTOS DE SUELOS KM 176+520 - KM 176+610.

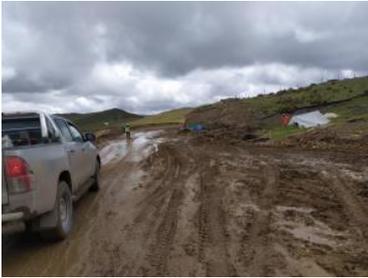
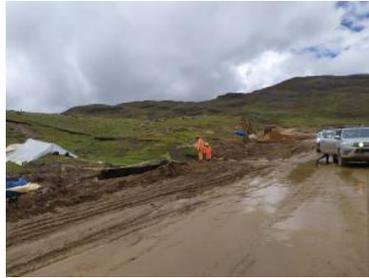
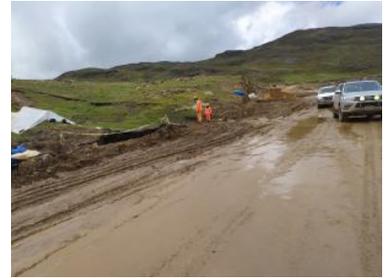
6

VERIFICACIÓN ANTES DE REALIZAR LOS MAYORES METRADOS N° 07, SOBRE MEJORAMIENTOS DE SUELOS KM 180+320 - KM 180+360.

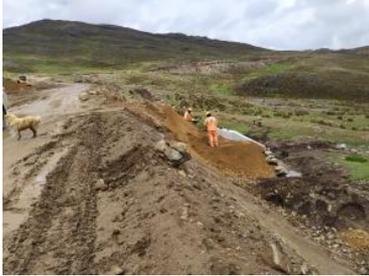
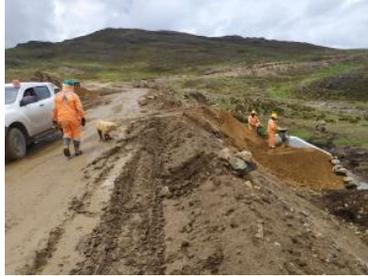
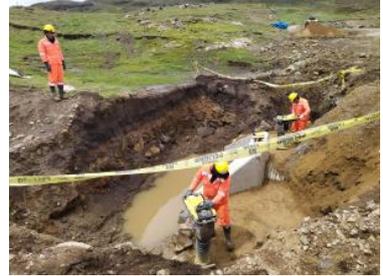
7

Actividades:
 RELLENO Y COMPACTADO EN LA ENTRADA Y SALIDA DE LA ALCANTARILLA TMC KM 180+352.

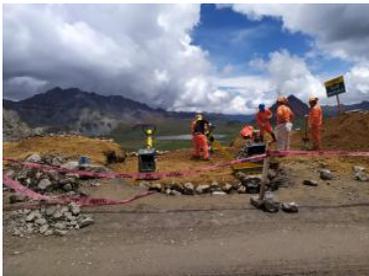
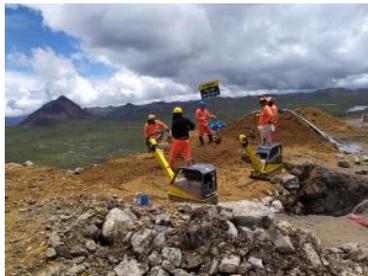
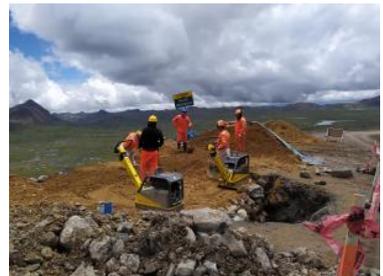
8

Actividades:
 RELLENO Y COMPACTADO EN LA SALIDA DE ALCANTARILLA KM 168+250

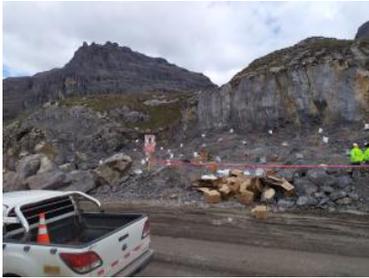
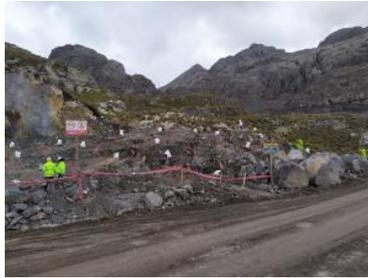
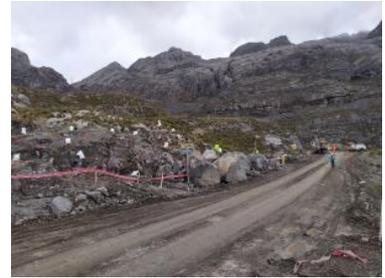
9

Actividades:
 VOLADURA KM 162+310- KM 162+390 (TRABAJOS REALIZADOS POR EL CONSORCIO OYON) VARIANTE 2

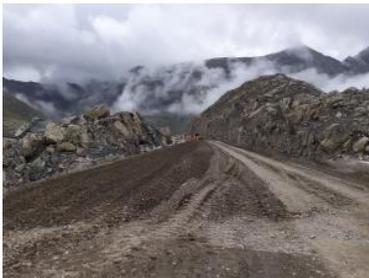
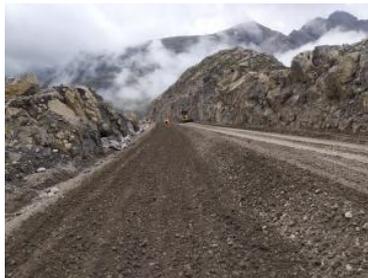
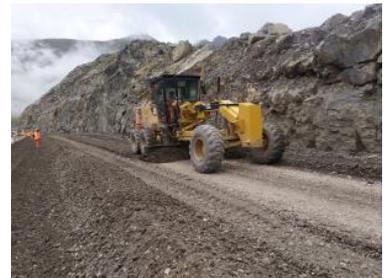
10

Actividades:
 ESCARIFICADO A NIVEL DE RASANTE KM 156+850 - KM 157+000

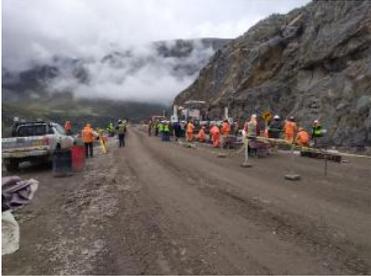
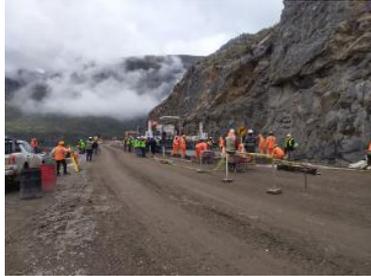
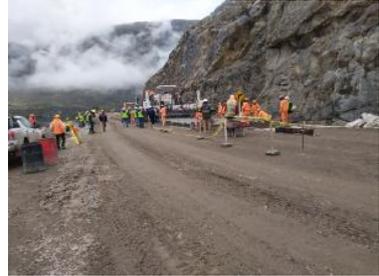
11

Actividades:
PAVIMENTO RÍGIDO KM 156+830 - KM 157+790.

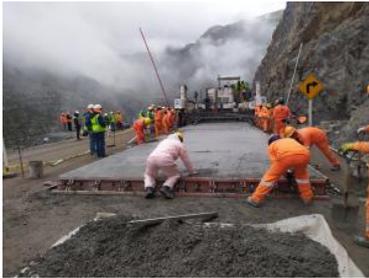
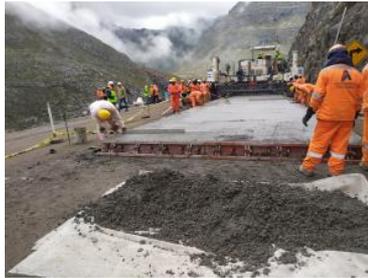
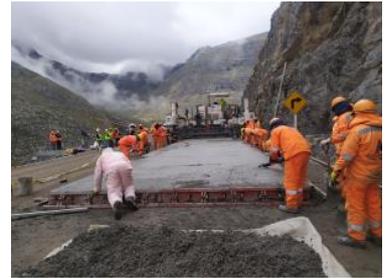
12

Actividades:
PAVIMENTO RÍGIDO KM 156+830 - KM 157+790.

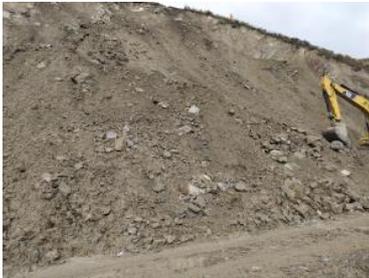
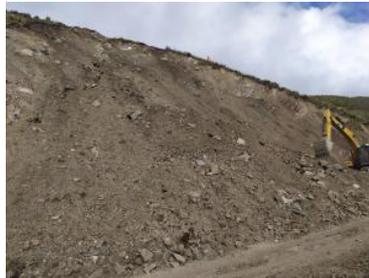
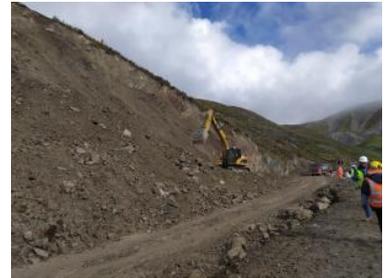
13

TALUD INESTABLE KM 159+960 - KM 160+150, SE APRECIA CONTINUO DESLIZAMIENTO DE Y ESTE TRAMO SE UBICA DOS TORRES DE ALTA TENSION, LOS MISMOS QUE SE INCREMENTARAN POR LAS PRECIPITACIONES PLUVIALES.

ES NECESARIO QUE LOS ESPECIALISTAS DE GEOLOGÍA Y GEOTÉCNIA DE LA SUPERVISIÓN Y DEL CONTRATISTA REALICEN UNA MEJOR EVALUACIÓN Y TOMAR MAYORES MEDIDAS DE SOLUCIÓN.
