## BITACORA ELECTRÓNICA DE OBRA

### REGISTRO DE LA BITACORA Y FOTO DEL CUADERNO DE OBRA

Obra: Mejoramiento de Saldo de Obra Carretera Rodríguez de Mendoza – Empalme Ruta N. PE-5N (La Calzada), Tramo: Selva Alegre – Empalme Ruta N. PE-5N (La Calzada)”  
Reporte 14-02-2020

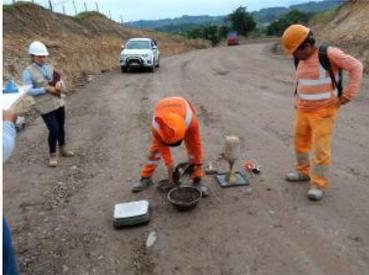
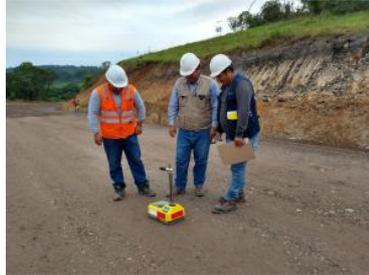
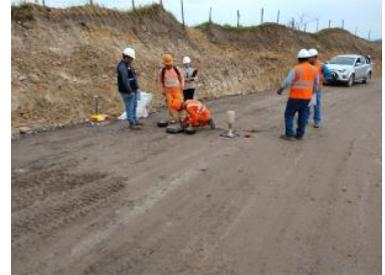
1

**Actividades:**  
 La Contratista y La Supervision realizan pruebas de compactacion en el km 15+920

**CDescripcion\_\_\_\_\_:**  
 Equipos de laboratorio de suelos, densimetro nuclear, cono de arena

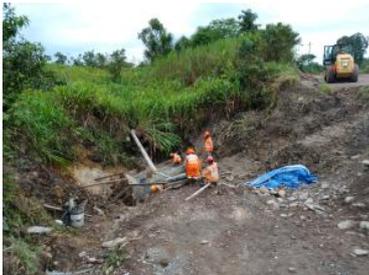
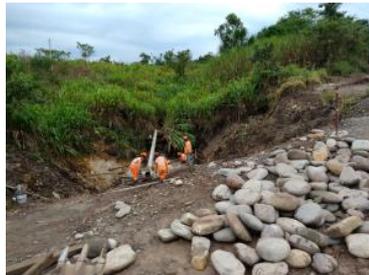
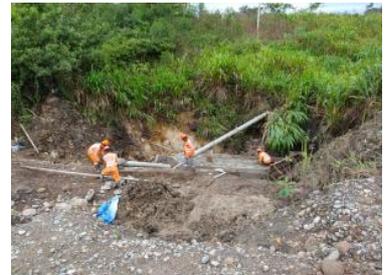
2

**Actividades:**  
 Trabajos de emboquillado de piedra en alcantarilla la do izquierdo km 18+360

**CDescripcion\_\_\_\_\_:**  
 06 obreros

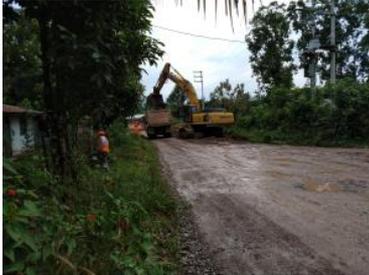
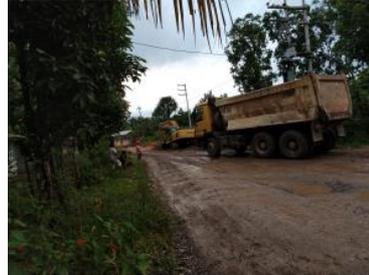
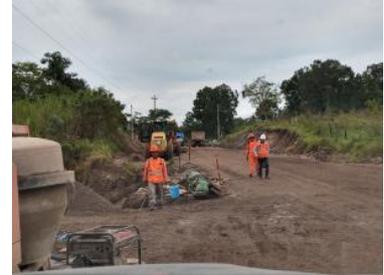
3

220B MEJORAMIENTO DE SUELOS A NIVEL DE SUBRASANTE: La contratista continua con los trabajos de excavación y mejoramiento de suelos a nivel de subrasante desde el km 16+500 al km16+540 lado derecho de la vía

02 volquetes, 01 excavadora, 01 motoniveladora, 02 rodillos vibratorios,, 03 obreros

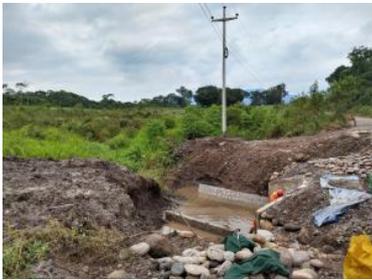
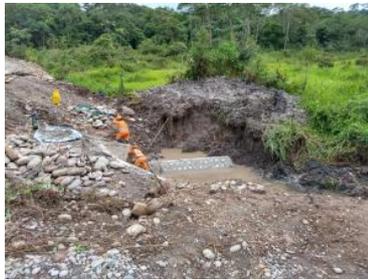
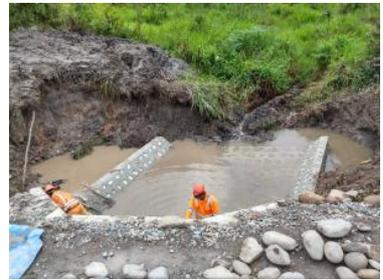
4

**Actividades:**  
 600 OBRAS DE ARTE Y DRENAJE  
 604A EMBOQUILLADO DE PIEDRA  
 La Contratista OBRAINSA continua con los trabajos de emboquillado de piedra en alcantarillas Km 17+115 lado izquierdo de la vía .

**CDescripcion** \_\_\_\_\_ :  
 04 obreros

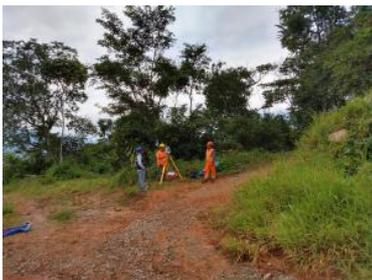
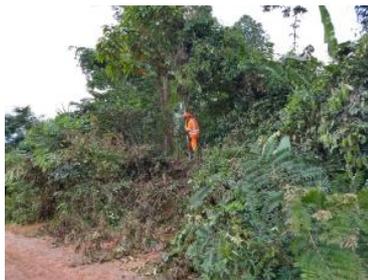
5

**Actividades:**  
 km17+700 cuadrilla de topo en replanteo de eje y ancho de vía

**CDescripcion** \_\_\_\_\_ :  
 01 cuadrilla de topografía - 01 estación total, 01 prisma, 01 trípode

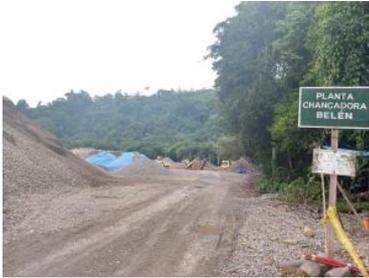
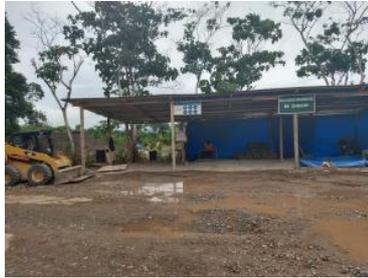
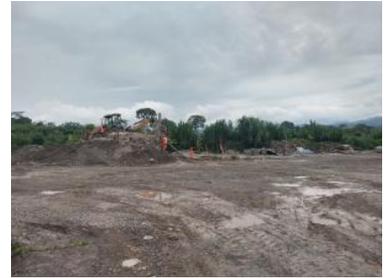
Cantera Belén, trabajos de apilamiento de material de cantera, planta de concreto se observo la remoción del área preparado de concreto

6 01 retroexcavadora, 01 minicargador , 03 volquetes, 01 cargador frontal, 04 obreros
