## BITACORA ELECTRÓNICA DE OBRA

<b>Confirma Bitacora:</b>	<b>Nro Informe:</b>	<b>Fecha Informe:</b>	<b>Nombre De La Obra:</b>	<b>Personal Encargado:</b>
	57	15-02-2020	Carretera Patahuasi - Yauri - Sicuani, tramo: Negromayo-Yauri-San Genaro	R O M M E L C H A N C A RAMIREZ

Informe N ° 57

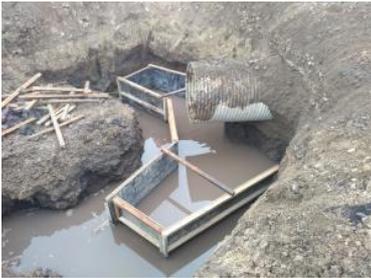
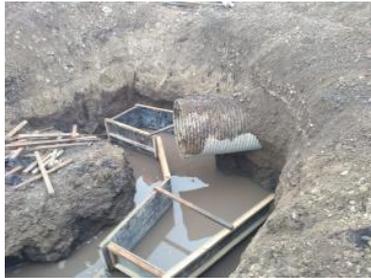
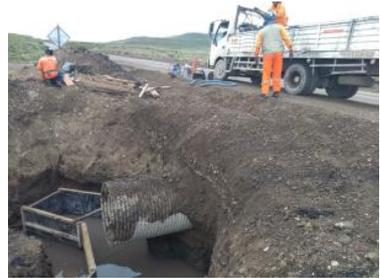
1

**Actividades:**  
Se observó el encofrado y vaciado de concreto del piso de los aleros del ingreso de la alcantarilla, progresiva Km 128+904 en el tramo II Tintaya - Yauri.

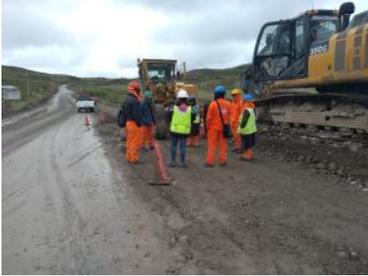
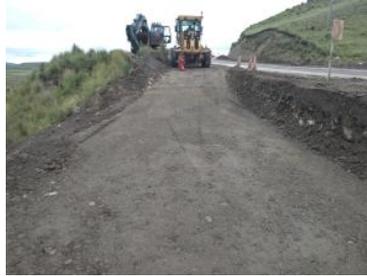
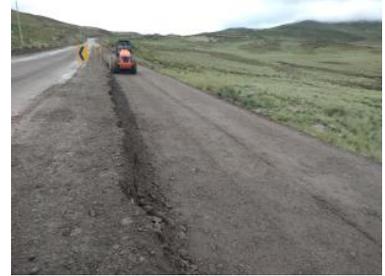
2

Se observó la conformación de relleno del terraplén lado izquierdo, progresiva 127+990 hasta 128+090 en el tramo II Tintaya - Yauri.

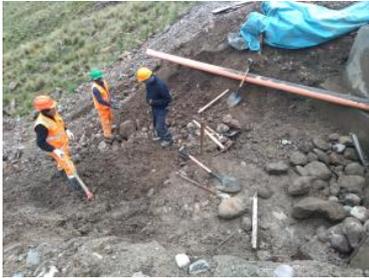
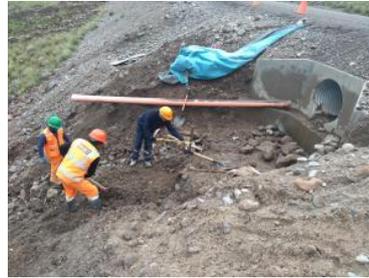
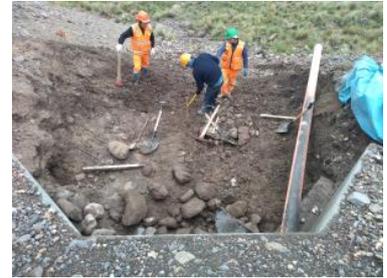
3

Se observó la excavación para el emboquillado de la salida de la alcantarilla, progresiva Km 99+7702.50 en el tramo I Negromayo - Tintaya.

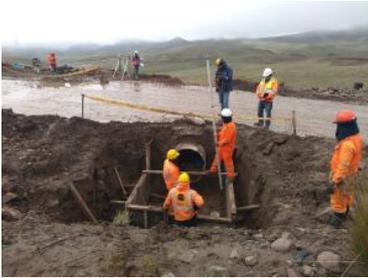
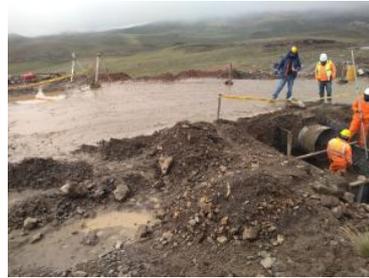
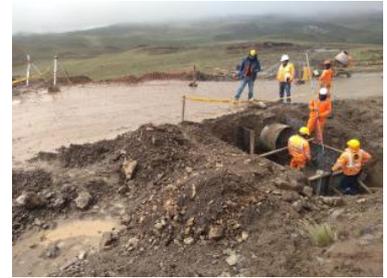
Se observó el encofrado y vaciado de concreto del piso de los aleros de ingreso y salida de la alcantarilla, progresiva Km 74+580 en el tramo I Negromayo - Tintaya.

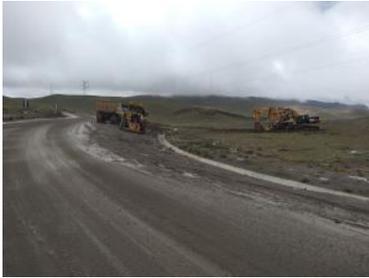
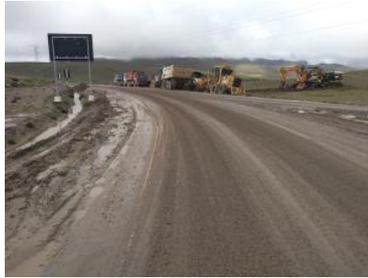
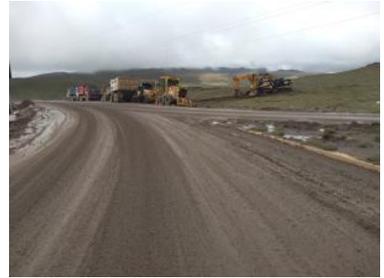
- 10- Incidencia: La contratista no realizo trabajos de excavación y mejoramiento por falta de combustible en el primer tramo, solo realizaron trabajos en obras de arte.

Se observó que continúa parado las actividades de excavación y para mejoramiento de subrasante por falta de combustible, progresiva Km 73+000 en el tramo I Negromayo - Tintaya.

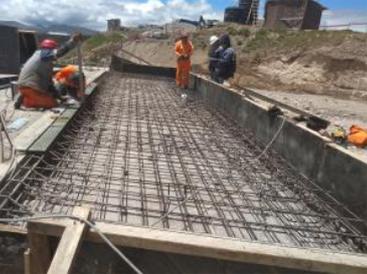
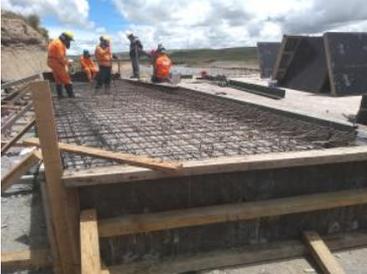
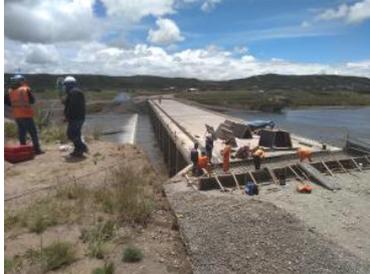
6

**Actividades:**  
Se observó el armado de acero y soldadura de los ángulos en la losa de aproximación lado izquierdo del puente Santa María en el tramo II Yauri - San Genaro.

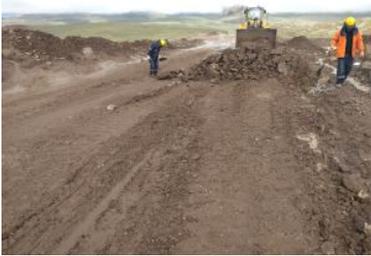
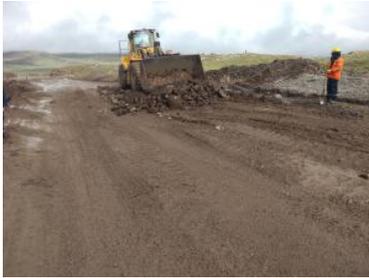
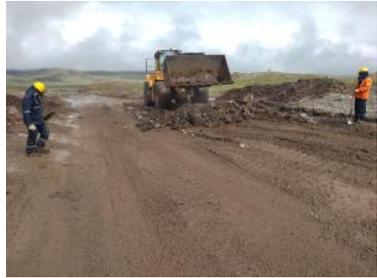
7

**Actividades:**  
Se observó el relleno de los tramos más crítico con material de over, progresiva Km 80+000 hasta 83+000 en el tramo I Negromayo - Tintaya.

Se recomienda a la contratista que debe hacer mantenimiento de vía todo el tramo y no solo los más críticos, porque todo el tramo de la vía están en mal estado.
