BITACORA ELECTRÓNICA DE OBRA

REGISTRO DE LA BITACORA Y FOTO DEL CUADERNO DE OBRA

Confirma Bitacora:	Nro Informe: cuaderno de obra	Fecha Informe: 17-02-2020	Nombre De La Obra: Saldo de Obra Carretera Rodriguez de Mendoza - Empalme Ruta N. PE-5N (La Calzada), Tramo: Selva Alegre - Empalme Ruta N. PE-5N (La Calzada)	Personal Encargado: JONEL FRANCISCO SOPLIN PIÑA
---------------------------	---	-------------------------------------	--	---

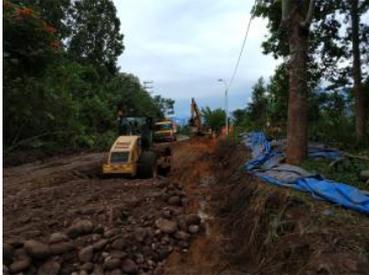
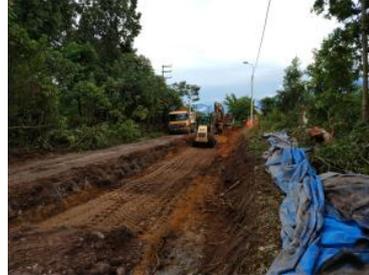
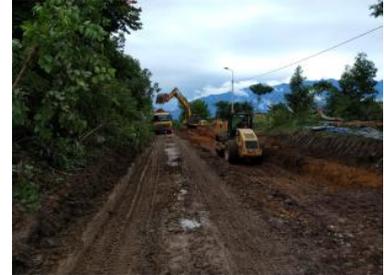
220B MEJORAMIENTO DE SUELOS A NIVEL DE SUBRASANTE: La contratista continua con los trabajos de excavación y mejoramiento de suelos a nivel de subrasante desde el Km 16+540. al km 16+640 lado derecho de la via

05 volquetes, 01 excavadora, 01 compactador vibrador, 01 motoniveladora, 0 obreros, cuadrilla de topografía.

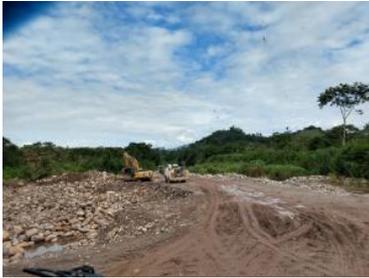
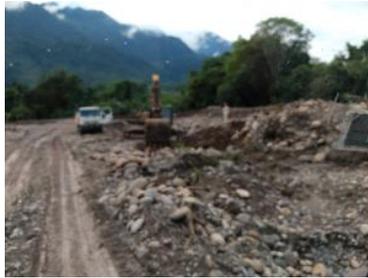
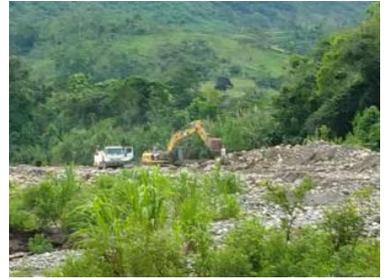
Cantera BELEN, extracción de material de río y transporte interno y procesamiento de material de cantera

2 06 volquetes, 02 cargador frontal, 01 camión taller, 01 bus, 01 camión cisterna

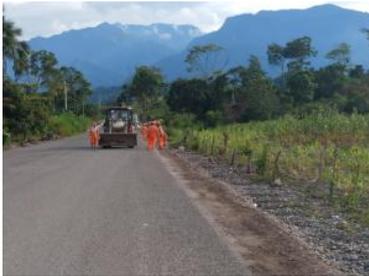
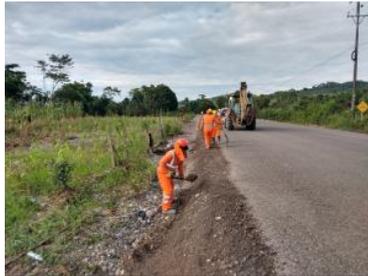
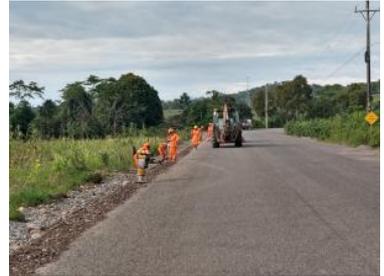
Trabajos de reparación y mantenimiento en el km20+260 al km20+400, relleno y compactacion en borde de vía afectado por el desborde del rio Ochque

3 01 retroexcavadora, 01 camion baranda, 07 obreros

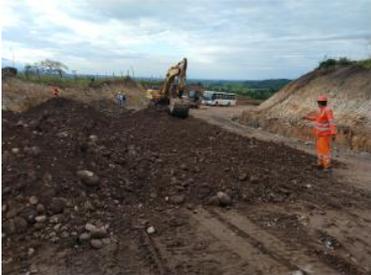
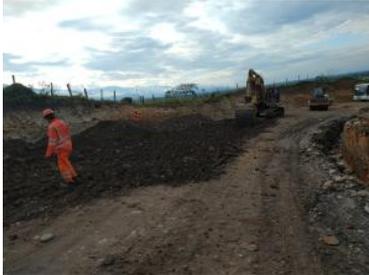
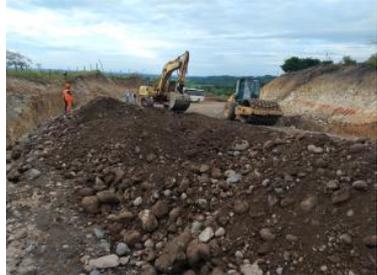
Actividades:
Trabajos en el km15 +920 al km 15+960 reparación de mejoramiento de suelos

CDescripcion_____:
01 excavadora, 04 compactador vibrador, 02 obreros
