BITACORA ELECTRÓNICA DE OBRA

Confirma Bitacora:	Nro Informe:	Fecha Informe:	Nombre De La Obra:	Personal Encargado:
	32	20-02-2020	Carretera Oyon - Ambo, Tramo I: Oyon - Desvío Cerro de Pasco	NATALY SUSI CABALLON PAUCAR

INFORME DIARIO N°32

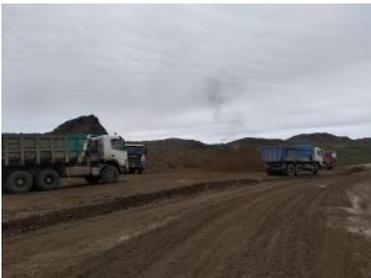
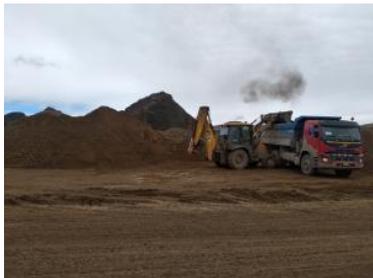
Panel Fotográfico de la Bitacora de Obras			
Personal Encargado:	Nivel:	Fecha De Fotografia:	
NATALY SUSI CABALLON PAUCAR	No Aplica	20-02-2020	
Actividades:			
ACTIVIDAD EN CANTERA SILVIA			
CDescripcion _____:			
PERSONAL: 7 OPERADORES, 2 VIGÍAS. MAQUINARIAS: 1 CARGADOR FRONTAL, 6 VOLQUETES.			
Foto1:	Foto2:	Foto3:

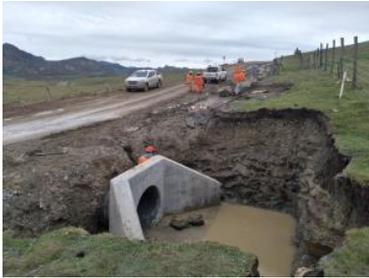
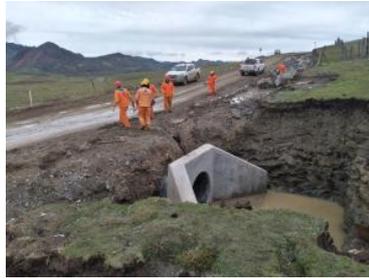
2

Actividades:
 LIMPIEZA Y RELLENO ALCANTARILLA TMC KM 174+290.

CDescripcion_____:
 PERSONAL: 6 PERSONAL DE PISO.
 HERRAMIENTAS MANUALES.

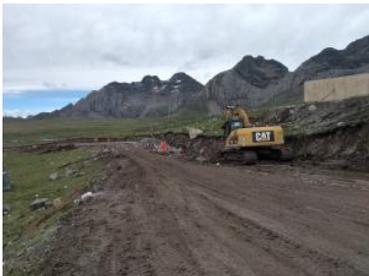
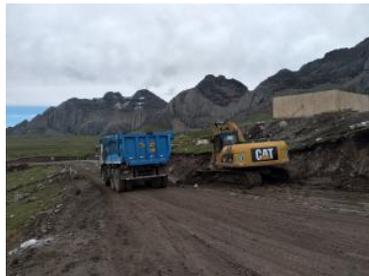
3

Actividades:
 MEJORAMIENTO DE SUELO KM 169+600_ KM 169+900.

CDescripcion_____:
 PERSONAL: 2 VIGÍAS, 5 OPERADORES, 1 PERSONAL DE PISO.
 NAQUINARIAS: 4 VOLQUETES, 1 EXCAVADORA SOBRE ORUGA.

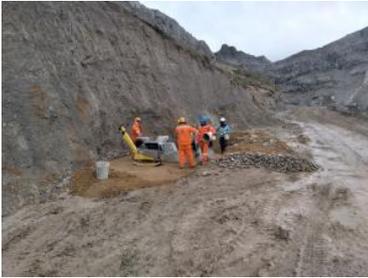
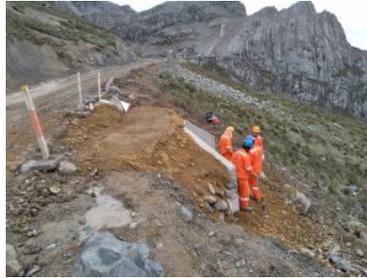
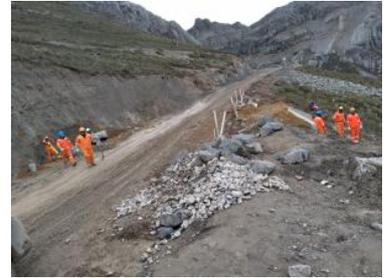
RELLENO Y COMPACTACIÓN ENTRADA Y SALIDA (QUINTA CAPA) KM 168+017.

PERSONAL: 2 OPERARIOS, 4 OFICIALES, 1 TÉCNICO DE CONTROL CALIDAD DE SUPERVISIÓN.

MAQUINARIA Y EQUIPOS: 2 COMPACTADORA TIPO PLANCHA, 1 VIBROPISONADORA.

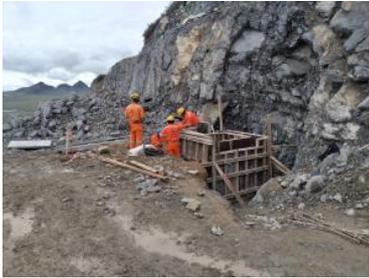
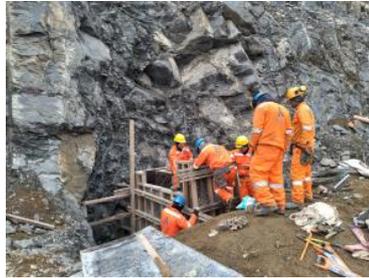
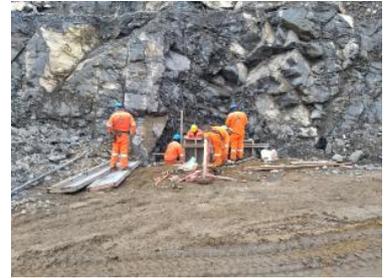
5

Actividades:
 ENCOFRADO DE CAJA DE ENTRADA DE ALCANTARILLA KM 168+251.

CDescripcion_____:
 PERSONAL: 3 OPERARIOS, 2 OFICIALES, 1 PENO.
 HERRAMIENTAS MANUALES.

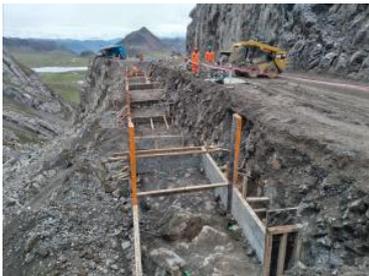
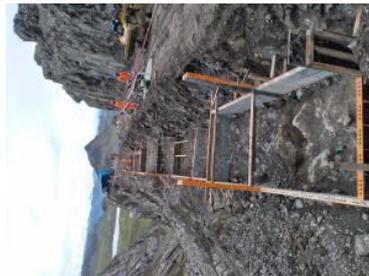
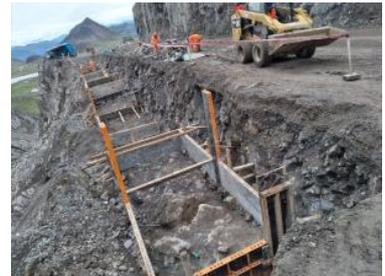
6

Actividades:
 ENCOFRADO PARA ZAPATA DE MURO KM 167+900.

CDescripcion_____:
 PERSONAL: 1 OPERARIO, 2 OFICIALES, 1 PEÓN, 1 OPERADOR.
 MAQUINARIA: 1 MINI CARGADOR.

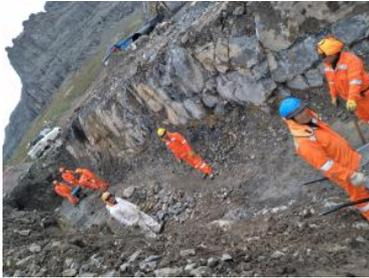
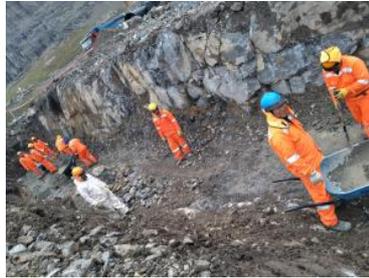
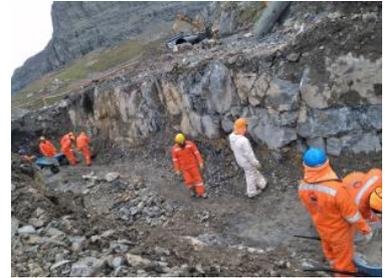
7

Actividades:
 LIMPIEZA PARA CAMA DE APOYO ALCANTARILLA TMC 36 KM 162+720.

CDescripcion_____:
 PERSONAL: 8 PERSONAL DE PISO.
 HERRAMIENTAS MANUALES.

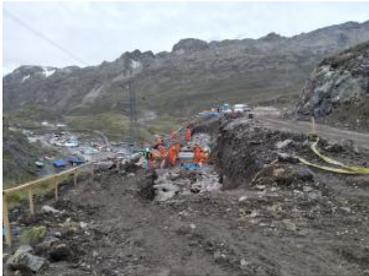
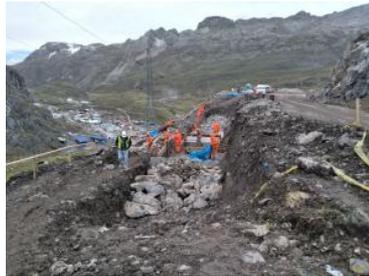
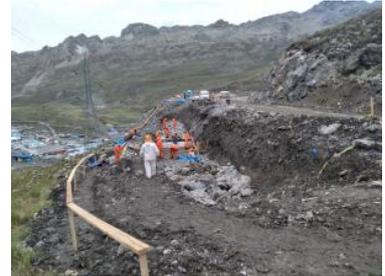
8

Actividades:
 ENCOFRADO PARA MURO KM 162+670.

CDescripcion_____:
 PERSONAL: 1 TOPO GRAFO, 1 AUXILIAR DE TOPOGRAFÍA, 9 PERSONAL DE PISO.
 EQUIPOS: 1 ESTACIÓN TOTAL, HERRAMIENTAS MANUALES.

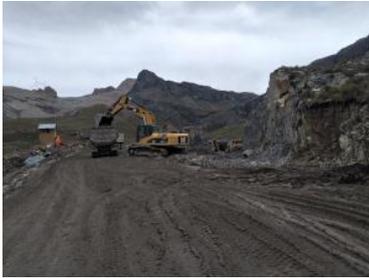
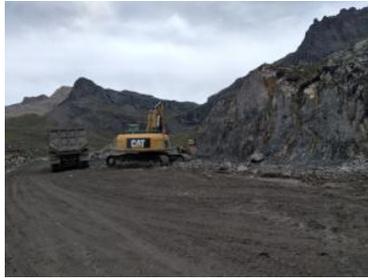
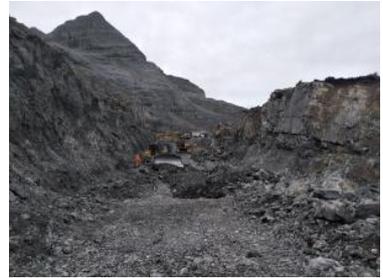
9

Actividades:
 MOVIMIENTO DE TIERRAS KM 162+290.

CDescripcion _____:
 PERSONAL: 7 OPERADORES, 2 PERSONAL DE PISO, 2 VIGÍAS.
 MAQUINARIAS: 2 EXCAVADORAS SOBRE ORUGAS, 1 CARGADOR SOBRE ORUGA, 4 VOLQUETES.

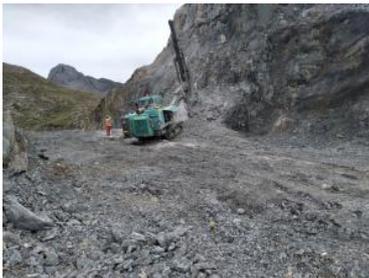
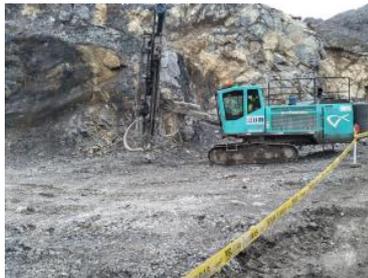
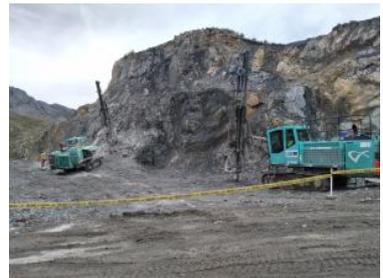
10

Actividades:
 PERFORACIÓN KM 161+060.

CDescripcion _____:
 PERSONAL: 2 OPERADORES, 1 PERSONAL DE PISO.
 MAQUINARIAS: 2 ROCK DRILL.

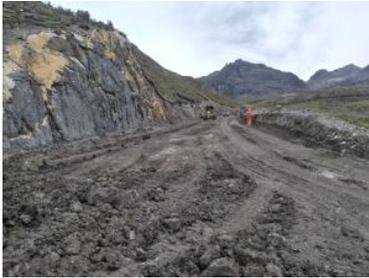
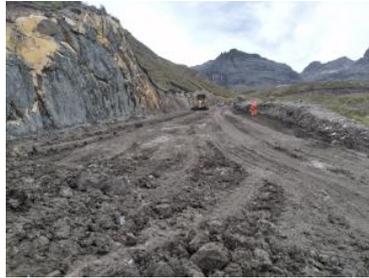
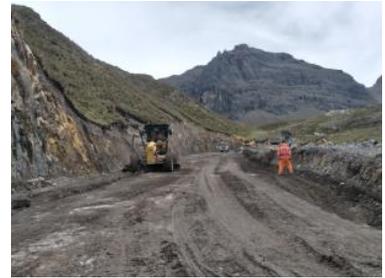
11

Actividades:
PERFILADO Y MANTENIMIENTO KM 160+700.

CDescripcion_____:
PERSONAL: 2 OPERADORES, 1 PERSONAL DE PISO, 2 VIGÍAS.
MAQUINARIAS: 1 EXCAVADORA SOBRE ORUGA, 1 MOTONIVELADORA.

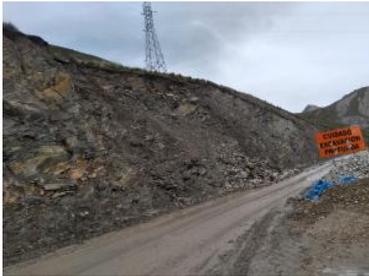
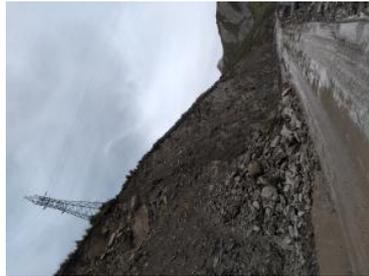
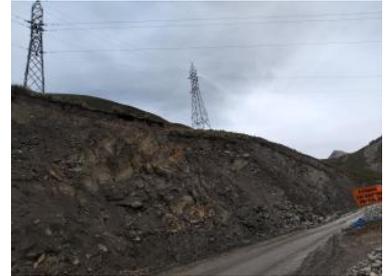
12

Actividades:
DESPRENDIMIENTO DE TALUD KM 160+000.

CDescripcion_____:
SE TIENE QUE PREVER QUE ESTE TRAMO SE ENCUENTRA 2 TORRES DE ALTA TENSION.

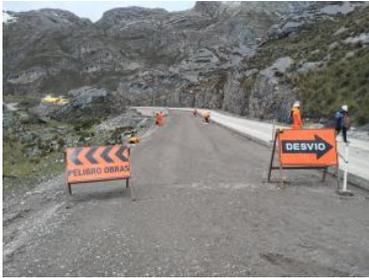
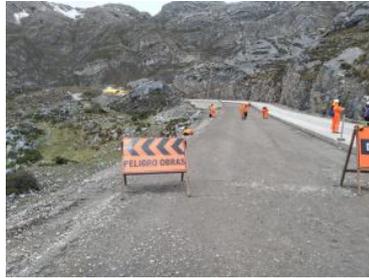
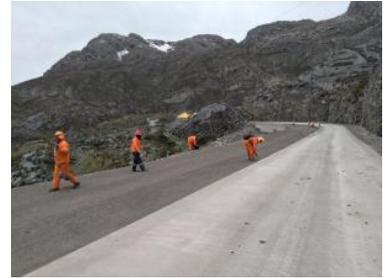
13

Actividades:
LIMPIEZA DE SUB BASE KM 158+440 - KM 158+640.

CDescripcion_____:
PERSONAL: 1 CAPATAZ, 8 PERSONAL DE PISO.
HERRAMIENTAS MANUALES.

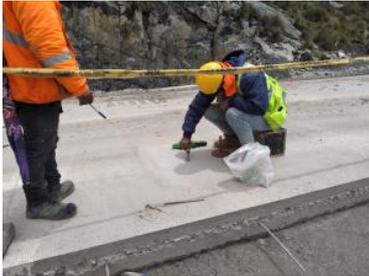
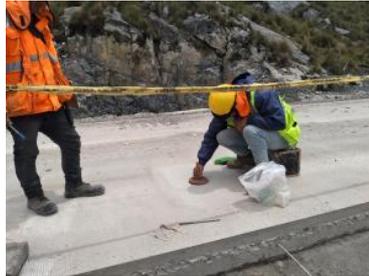
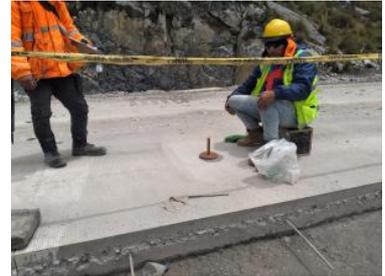
14

Actividades:
ENSAYO DE CIRCULÓ DE ARENA PARA TEXTURADO KM 158+440.

CDescripcion_____:
PERSONAL: 2 TÉCNICOS DE CALIDAD DEL CONTRATISTA.

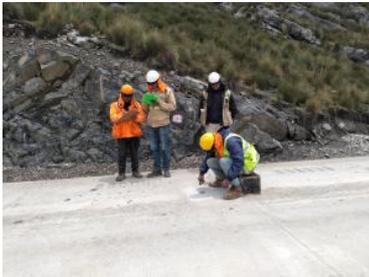
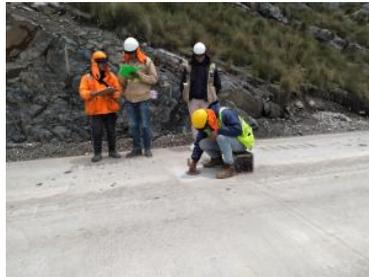
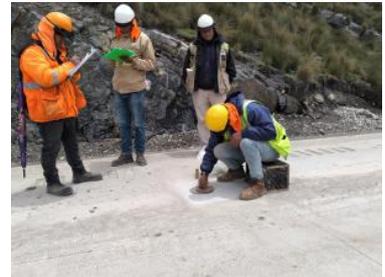
15

ENSAYO DE CIRCULÓ DE ARENA PARA TEXTURIZADO KM 158+460.

PERSONAL: 4 TÉCNICOS DE CALIDAD DEL CONTRATISTA Y SUPERVISIÓN.

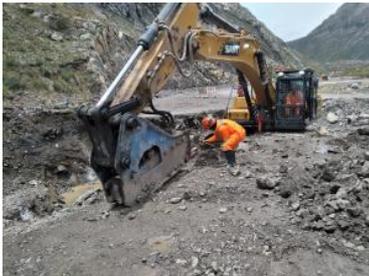
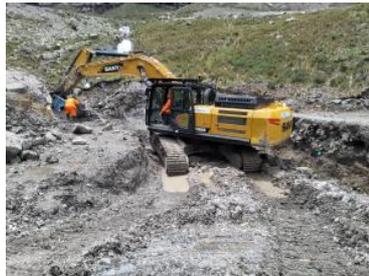
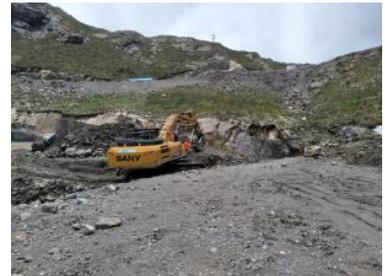
16

PERFORACIÓN PARA ALCANTARILLA KM 153+840.

PERSONAL: 1 VIGÍA, 1 PERSONAL DE PISO, 1 OPERADOR.
MAQUINARIA: 1 EXCAVADORA MARTILLO.

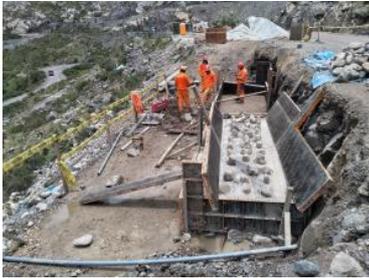
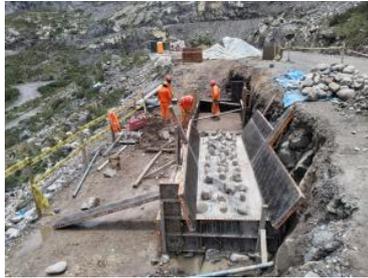
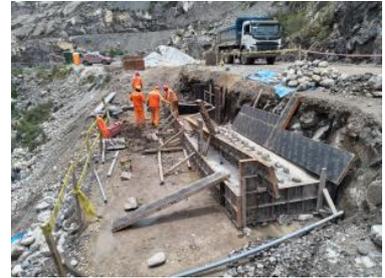
17

Actividades:
ENCOFRADOS DE ZAPATA DE MURO KM 151+100.

CDescripcion_____:
PERSONAL: 4 OPERARIOS.
HERRAMIENTAS MANUALES.

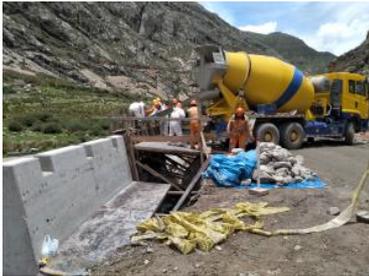
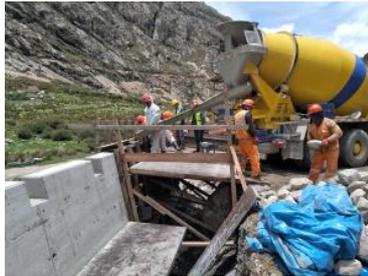
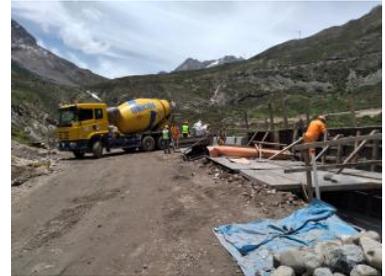
18

Actividades:
VACIADO DE MURO CÍCLOPEO KM 145+920.

CDescripcion_____:
PERSONAL: 1 CAPATAZ, 9 PERSONAL DE PISO, 1 OPERADOR.
EQUIPOS Y MAQUINARIAS: 1 MIXER, 1 VIBRADOR PARA CONCRETO.

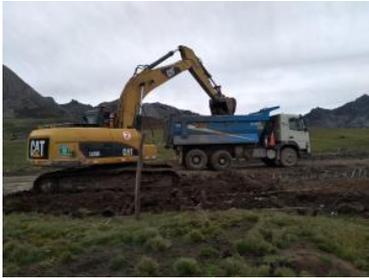
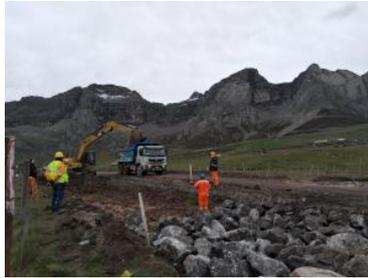
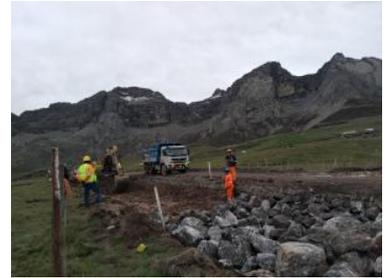
19

Actividades:
 MEJORAMIENTO DEL SUELO KM 170+100 - KM 170+360.

CDescripcion_____:
 PERSONAL: 5 OPERADORES, 1 PERSONAL DE PISO, 1 CAPATAZ.
 MAQUINARIAS: 1 EXCAVADORA SOBRE ORUGA,

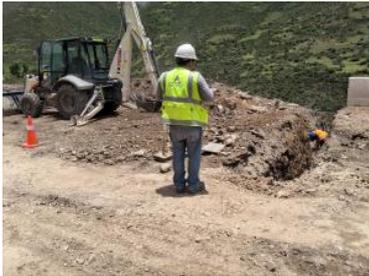
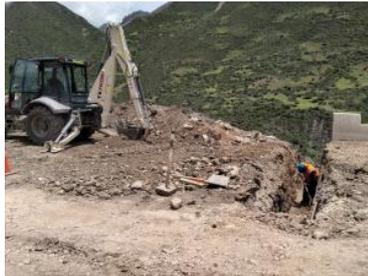
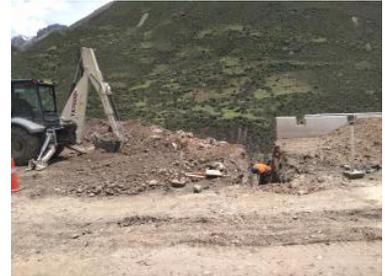
20

Actividades:
 EXCAVACIÓN PARA DESFOGUE DESUBDREN 137+174.

CDescripcion_____:
 PERSONAL: 1 CAPATAZ, 1 PEÓN, 1 OPERARIO.
 MAQUINA: 1 RETROEXCAVADORA.

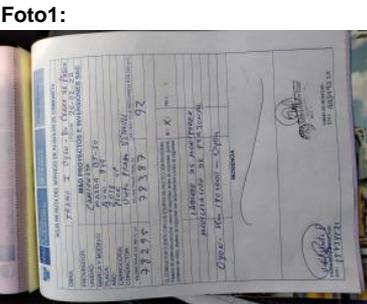
21

Actividades:
CAMIONETA

CDescripcion _____:
CONTROL DE KILOMETRAJE DE LA CAMIONETA PARA LOS TRABAJOS DE MONITOREO.
