## BITACORA ELECTRÓNICA DE OBRA

### REGISTRO DE LA BITACORA Y FOTO DEL CUADERNO DE OBRA

Obra: Mejoramiento de Saldo de Obra Carretera Rodríguez de Mendoza – Empalme Ruta N. PE-5N (La Calzada), Tramo: Selva Alegre – Empalme Ruta N. PE-5N (La Calzada)”  
REPORTE 21-02-2020

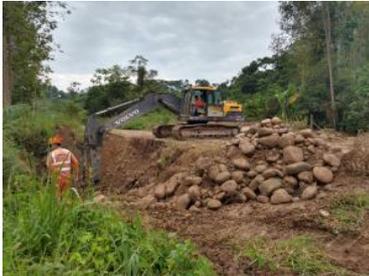
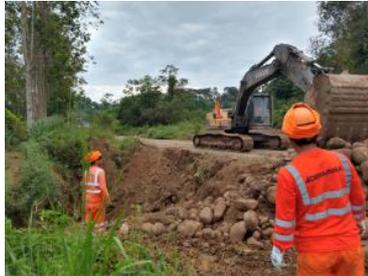
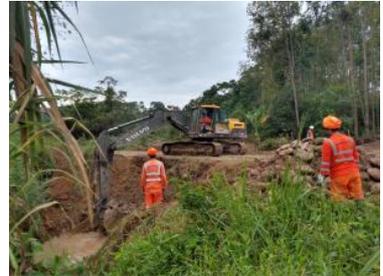
La contratista realiza trabajos de limpieza de terreno para la construccion de Alcantarilla en el km 14+700 lado derecho de la via

1 01 excavadora, 02 peones, personal responsable de la Contratista y técnicos de la Supervision

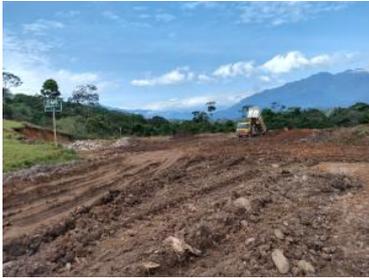
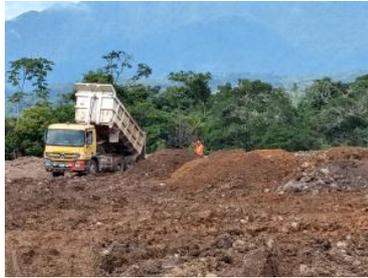
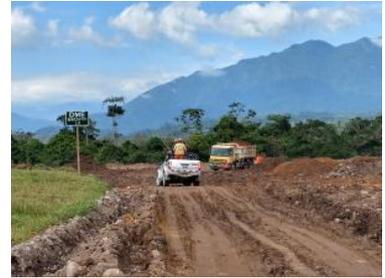
2

**Actividades:**  
 700C TRANSPORTE DE MATERIAL A ELIMINAR PARA D>1KM DME KM 15+900  
 Eliminación de material producto de las excavaciones en el Km 16+630  
 NO se observo la presencia del tractor para la conformación del material

**CDescripcion\_\_\_\_\_:**  
 03 volquetes, 01 obrero

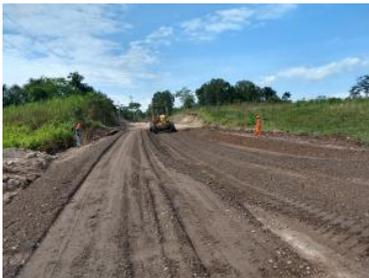
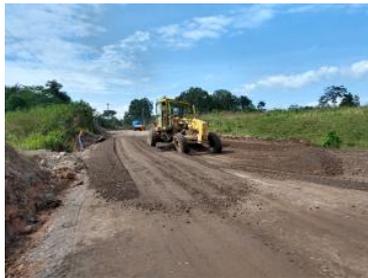
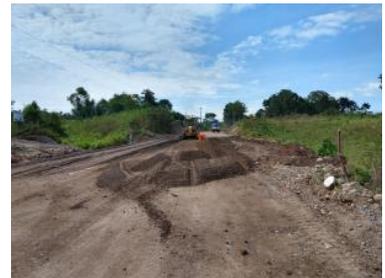
3

**Actividades:**  
 Trabajos de conformación y mejoramiento de plataforma km16+320 al km 16+340 con material granular a nivel de subrasante

**CDescripcion\_\_\_\_\_:**  
 01 motoniveladora, 01 rodillo, 02 volquetes, 02 obreros

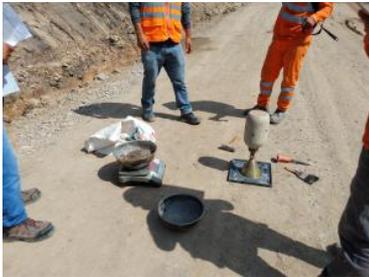
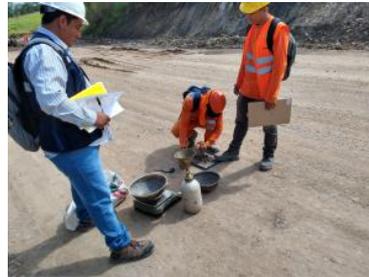
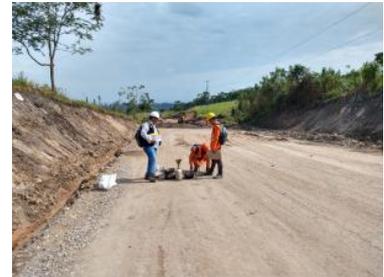
4

Pruebas de compactacion km 16+400 lado derecho de la vía

03 técnicos de mecánica de suelos, técnico de supervision

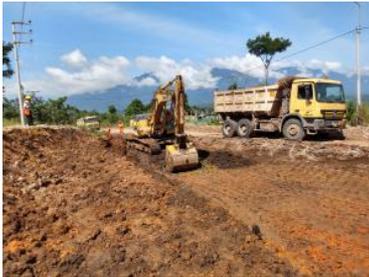
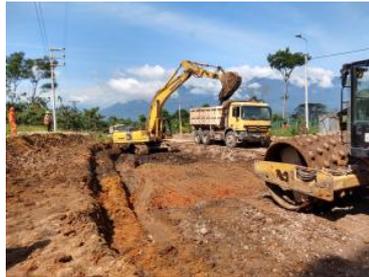
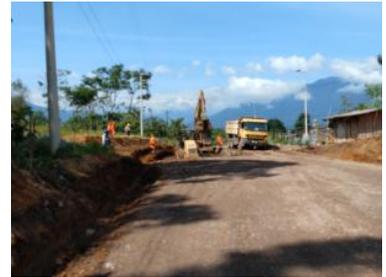
5

La contratista continua con los trabajos de excavación y relleno en el km 16+630 al km 16+700

01 excavadora, 01 compactador, 03 volquetes, 03 obreros, personal técnico de supervision

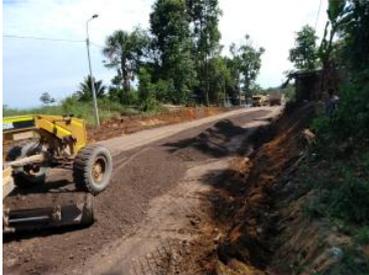
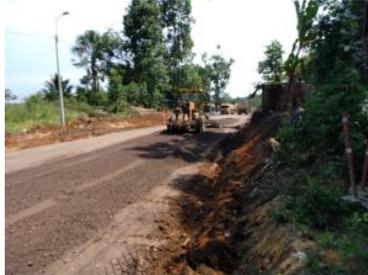
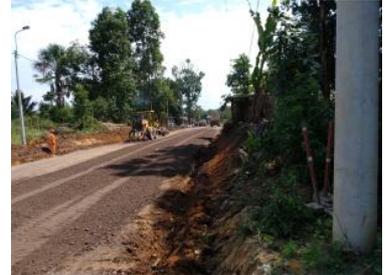
6

**Actividades:**  
 Trabajos de colocación de material granula en el km 16+600 al km 16+640

**CDescripcion\_\_\_\_\_:**  
 01 motoniveladora , 03 volquetes

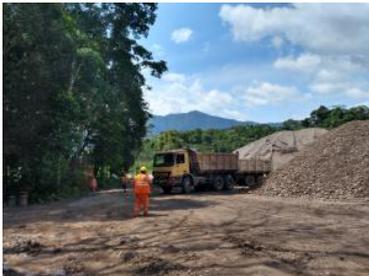
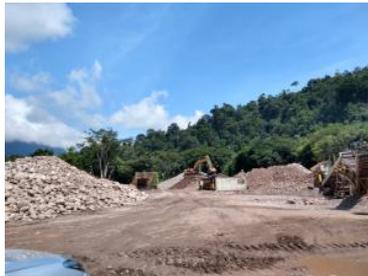
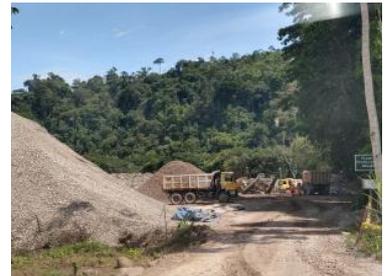
7

**Actividades:**  
 cantera Belén  
 PROCESAMIENTO DE MATERIAL DE CANTERA

**CDescripcion\_\_\_\_\_:**  
 04 volquetes, 01 tractor, 01 excavadora, 01 cargador frontal, 02 obreros

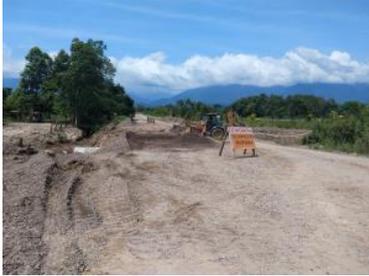
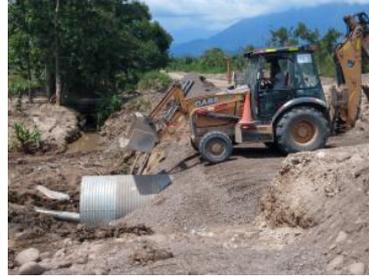
8

trabajos de relleno en la construcción de alcantarilla ubicado en el km 14+870 lado izquierdo de la vía

01 retroexcavadora
