## BITACORA ELECTRÓNICA DE OBRA

<b>Confirma Bitacora:</b>	<b>Nro Informe:</b> cuaderno de obra	<b>Fecha Informe:</b> 25-02-2020	<b>Nombre De La Obra:</b> Saldo de Obra Carretera Rodriguez de Mendoza - Empalme Ruta N.PE-5N (La Calzada), Tramo: Selva Alegre - Empalme Ruta N. PE-5N (La Calzada)	<b>Personal Encargado:</b> JONEL FRANCISCO SOPLIN PIÑA
---------------------------	---	-------------------------------------	---	---

## Panel Fotográfico de la Bitacora de Obras

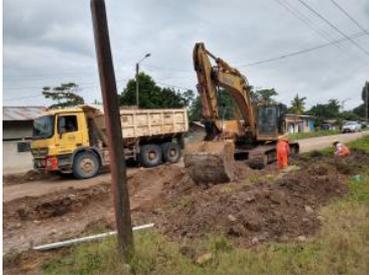
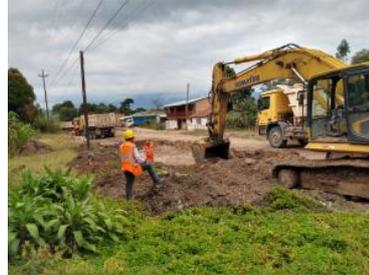
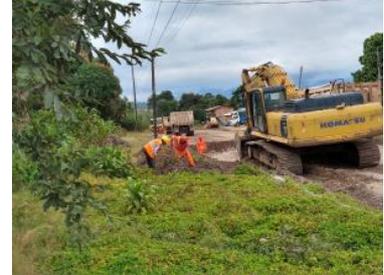
La Contratista realiza trabajos excavación y conformación de terraplen con material de cantera en el km 14+100 al km 14+ 180 lado izquierdo de la vía

01 excavadora, 05 volquetes, 02 rodillos vibratorios, 04 obreros, 02 vigías, 02 personal técnico de supervision,

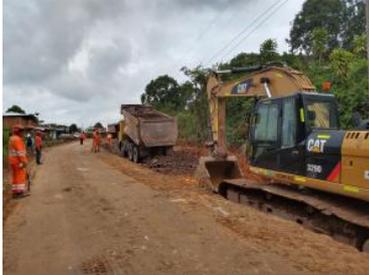
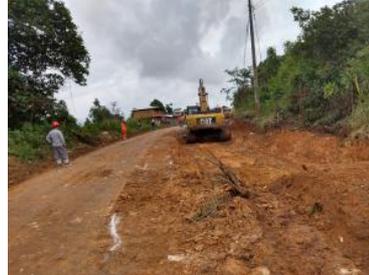
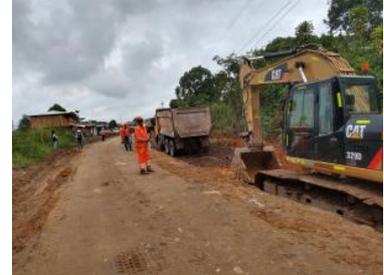
La Contratista realiza trabajos excavación y conformación de terraplén con material de cantera en el km 14+270 al km 14+340 lado izquierdo de la vía

01 excavadora, 03 volquetes, 04 obreros

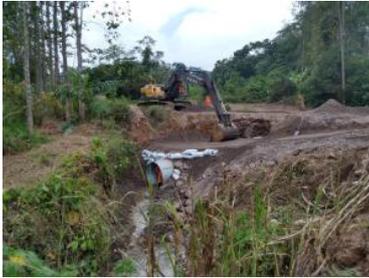
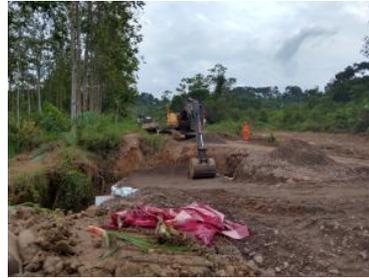
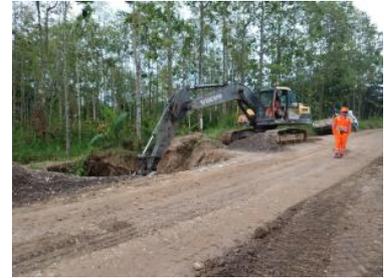
La contratista realiza trabajos de relleno con material granular en alcantarilla ubicada en el km 14+700 lado derecho de la vía

01 excavadora, 01 camión baranda, 02 obreros

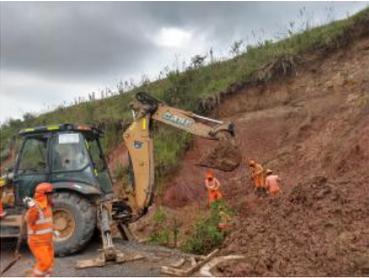
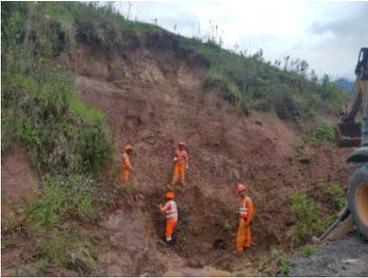
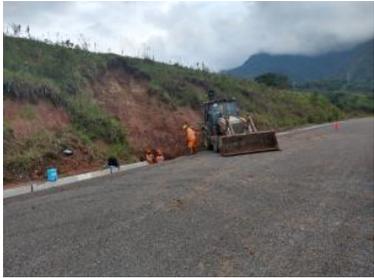
**Actividades:**  
Trabajos de eliminación de derrumbes sobre entrada de alcantarilla en km 24+670 lado izquierdo de la vía

**CDescripcion\_\_\_\_\_:**  
4 01 retroexcavadora, 01 cisterna, 06 obreros.
