MINISTERIO DE TRANSPORTES Y COMUNICACIONES

BITACORA ELECTRÓNICA DE OBRA

Obra: Mejoramiento de Saldo de Obra Carretera Rodríguez de Mendoza – Empalme Ruta N. PE-5N (La Calzada), Tramo: Selva Alegre – Empalme Ruta N. PE-5N (La Calzada)”
Reporte 26-02-2020

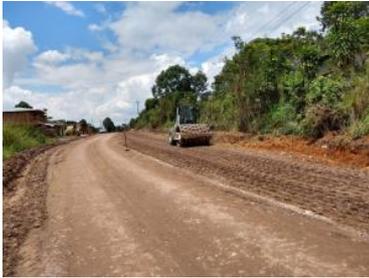
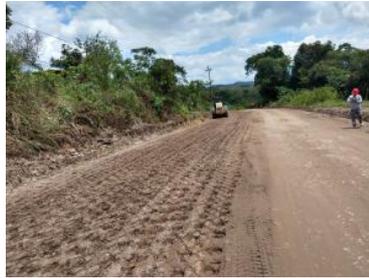
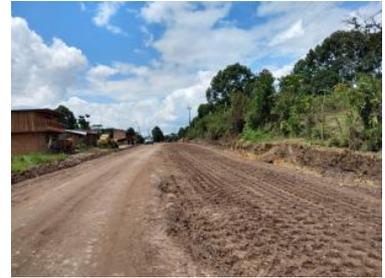
Trabajos de compactacion de material granular en el km 14+060 al km 14+350 lado izquierdo de la vía

1 02 compactadores vibratorios, 02 obreros, 02 vigías

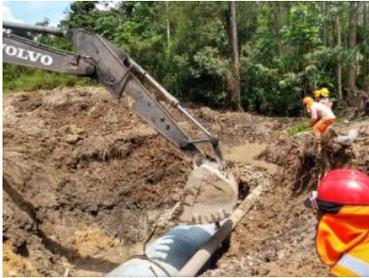
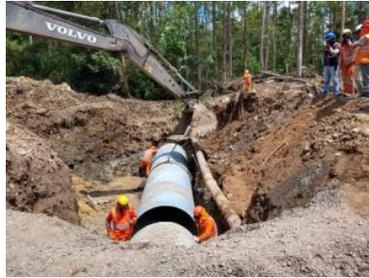
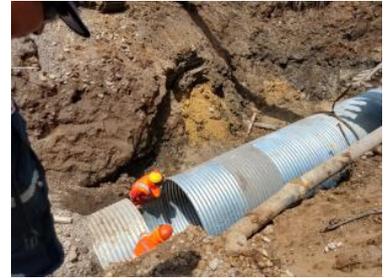
La contratista continua con los trabajos de colocación de alcantarilla TMC Ø 60" km 14+700 lado izquierdo de la vía

2 01 excavadora, 01 retroexcavadora, 01 cisterna, 01 camión remolcador, 05 obreros, 02 vigías

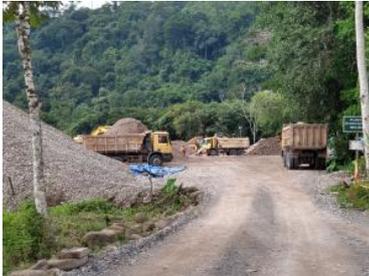
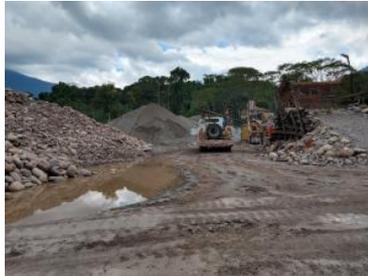
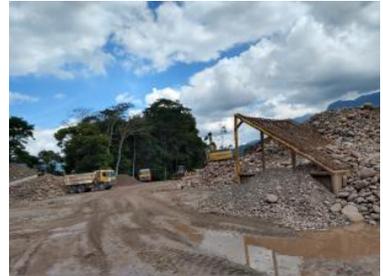
Cantera Belén - chancadora se observa el transporte de material granular para el mejoramiento del acceso al DME, así como el procesamiento de material de cantera, no se trabajo en la extracción del material de río así como el transporte interno

3 05 volquetes, 02 cargadores frontales, 01 excavadora, 01 bus, 01 camión taller, personal obrero

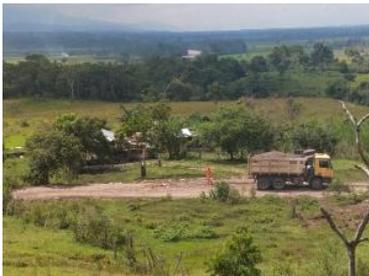
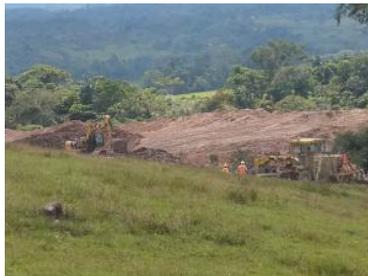
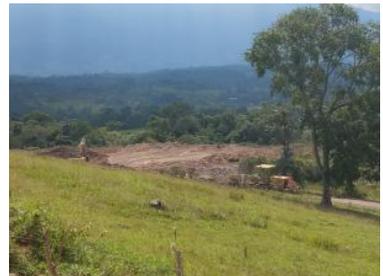
La Contratista realiza trabajos de mejoramiento del acceso al DME Km 15+900

4 01 excavadora, 01 motoniveladora, 01 tractor, 05 volquetes, 02 obreros
