BITACORA ELECTRÓNICA DE OBRA

REGISTRO DE LA BITACORA Y FOTO DEL CUADERNO DE OBRA

Confir ma Bitaco ra: Si	Nro Inform e: 39	Fecha Informe: 28-02-2020	Nombre De La Obra: Carretera Oyon - Ambo, Tramo I: Oyon - Desvío Cerro de Pasco	Personal Encargado: NATALY SUSI CABALLON PAUCAR
---	------------------------------------	-------------------------------------	---	--

INFORME DIARIO N° 39

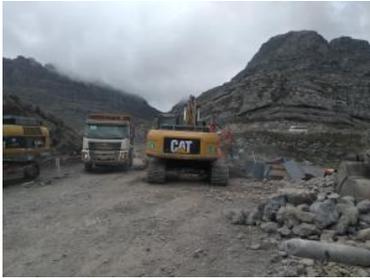
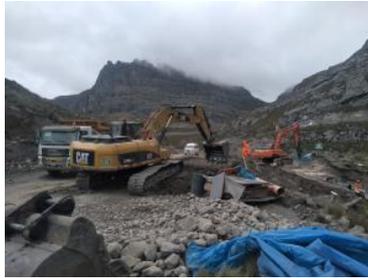
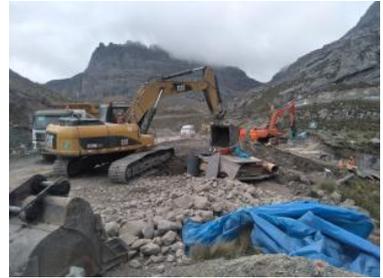
Actividades: MOVIMIENTO DE TIERRAS KM 162+700, PERFORACIÓN KM 162+725

CDescripcion_____:
 PERSONAL: 3 PERSONAL DE PISO, 4 OPERADORES.
 MAQUINARIAS; 1 EXCAVADORA SOBRE ORUGA, 2 VOLQUETES, 1 EXCAVADORA MARTILLO.

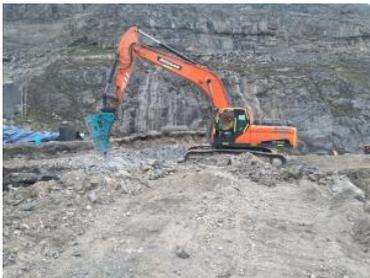
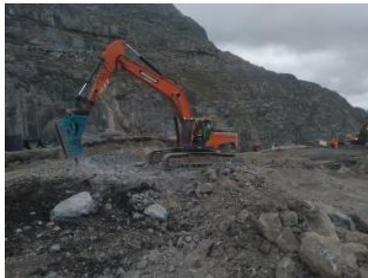
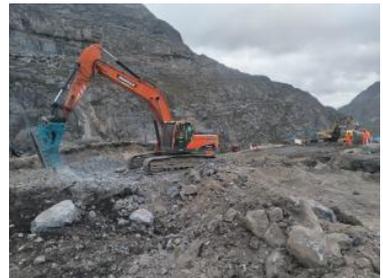
2

Actividades: PERFORACIÓN KM 162+725

CDescripcion_____:
 PERSONAL: 1 PERSONAL DE PISO.
 MAQUINARIA: 1 EXCAVADORA MARTILLO.

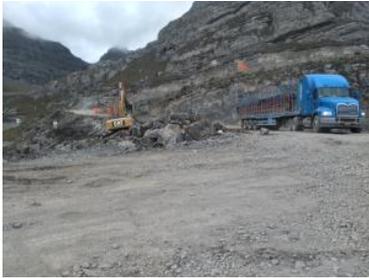
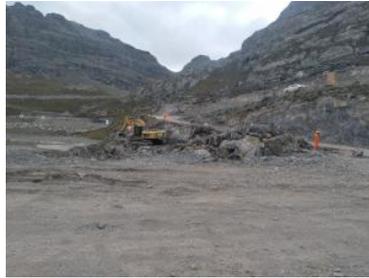
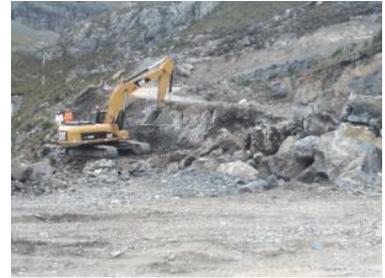
3

Actividades:
 EXCAVACIÓN PROFUNDA PARA MURO KM 168+800 (VARIANTE 2)

CDescripcion_____:
 PERSONAL: 2 PERSONAL DE PISO, 2 VIGÍAS, 1 OPERADOR.
 MAQUINARIA: 1 EXCAVADORA SOBRE ORUGA.

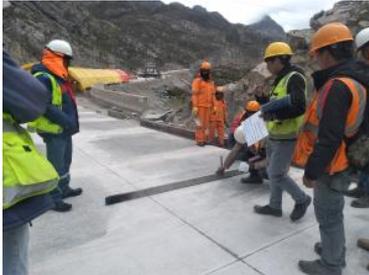
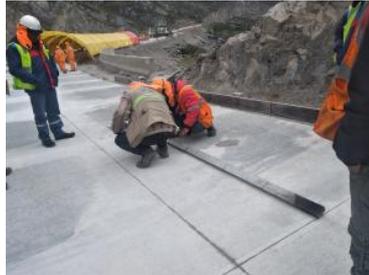
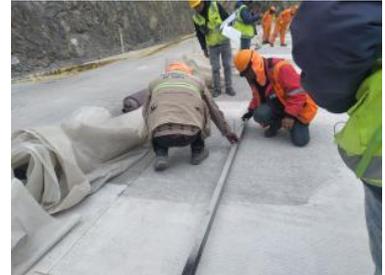
Actividades:
 ENSAYO DE LISURA KM 158+474.46 _ KM 158+590.

CDescripcion_____:
 PERSONAL: INGENIERO ESPECIALISTA DE CONTROL DE CALIDAD DE SUPERVISIÓN, PERSONAL TÉCNICO (SUPERVISIÓN Y CONTRATISTA), 4 AUXILIAR DE TOPOGRÁFICA .

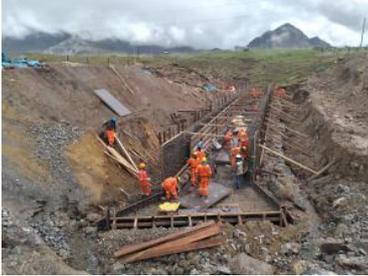
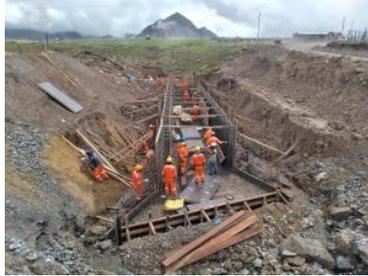
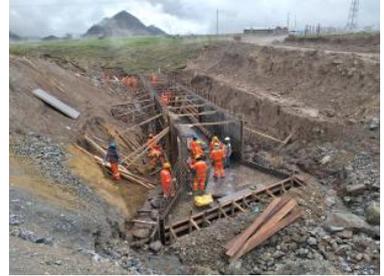
5

Actividades:
 ENCOFRADO DE ALCANTARILLA MC KM 170+020.

CDescripcion _____:
 PERSONAL: 25 PERSONAL DE PISO, 1 TÉCNICO DE CONTROL DE CALIDAD DE SUPERVISIÓN.
 HERRAMIENTAS MANUALES.

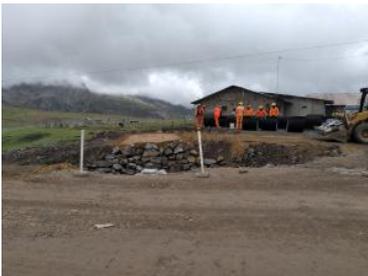
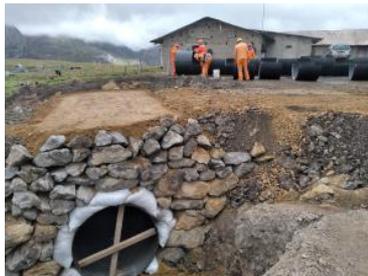
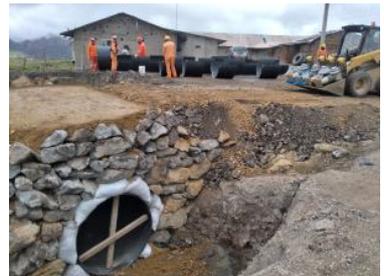
6

Actividades:
 ARMADO DE ALCANTARILLA TMC 48 KM 170+558.18.

CDescripcion _____:
 PERSONAL: 2 OPERARIOS, 2 OFICIALES, 2 PEONES, 1 OPERADOR, 2 VIGÍAS.
 EQUIPOS Y MAQUINARIAS: 1 MINICARGADOR, 3 VIBROCOMPACTADORES.

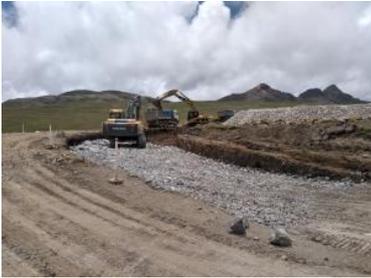
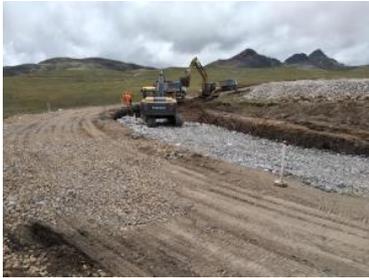
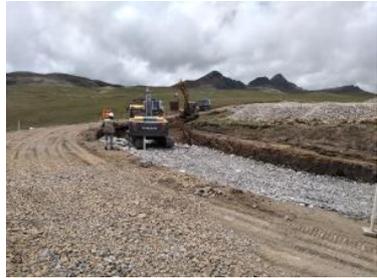
7

Actividades: MEJORAMIENTO DE SUELO KM 173+600_ KM 173+640 (MAYORES METRADOS).

CDescripcion_____:
PERSONAL: 4 OPERADORES, 2 VIGÍAS.
MAQUINARIAS: 2 EXCAVADORES SOBRE ORUGA, 2 VOLQUETES.

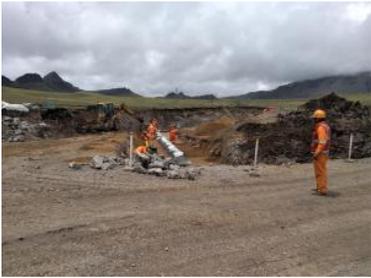
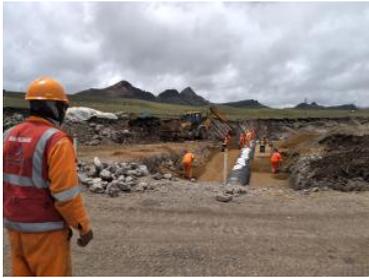
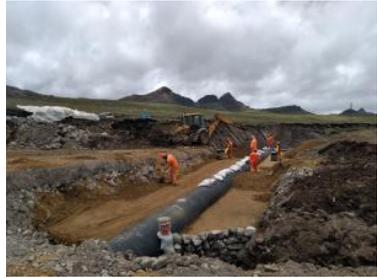
8

Actividades: RELLENO Y COMPACTACIÓN KM 173+480.

CDescripcion_____:
PERSONAL: 9 PERSONAL DE PISO, 1 OPERADOR, 2 VIGÍAS.
MAQUINARIAS: 1 RETROEXCAVADORA.

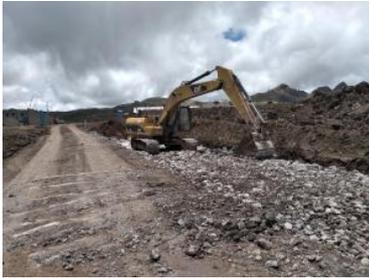
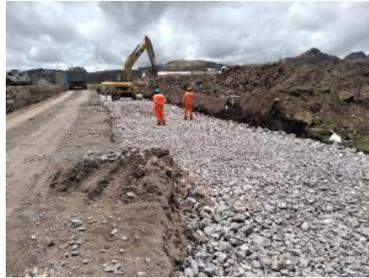
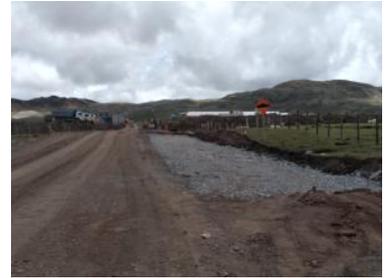
9

Actividades: MEJORAMIENTO DE SUELO KM 171+930_ KM 172+000 (MAYORES METRADOS).

CDescripcion_____:
PERSONAL: 1 OPERADOR, 2 PERSONAL DE PISO, 2 VIGÍAS.
MAQUINARIAS: 1 EXCAVADORA SOBRE ORUGA.

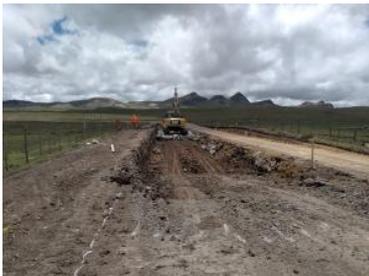
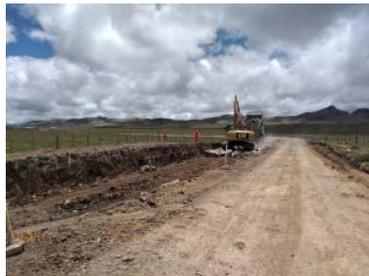
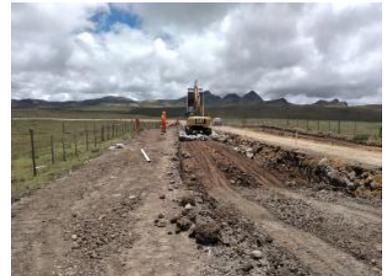
10

Actividades: MEJORAMIENTO DE SUELOS KM 169+870_KM 169+900 (MAYORES METRADOS).

CDescripcion_____:
PERSONAL: 2 PERSONAL DE PISO, 1 OPERADOR.
MAQUINARIAS: 1 EXCAVADORA SOBRE ORUGA.

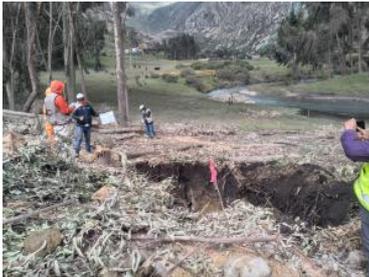
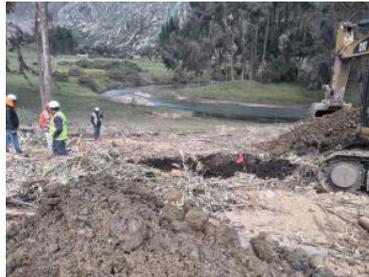
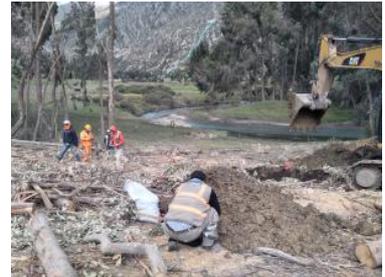
11

VERIFICACIÓN ANTES DE LA EJECUCIÓN DE ADICIONAL MURO DE CONTENCIÓN KM 142+870+ 142+900, CALICATA KM 142+880.

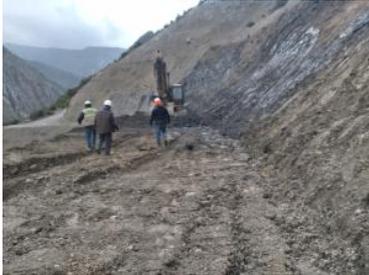
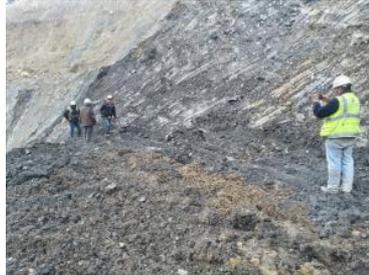
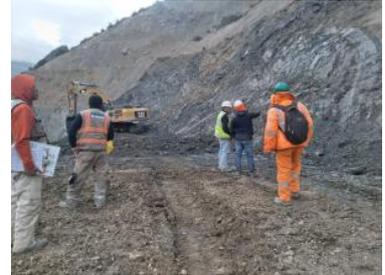
12

VERIFICACIÓN ANTES DE LA EJECUCIÓN DE ADICIONAL MURO DE CONTENCIÓN (AFLORAMIENTO) KM 144+540_ KM 144+660 CALICATA 144+560.

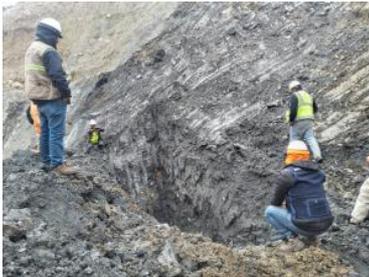
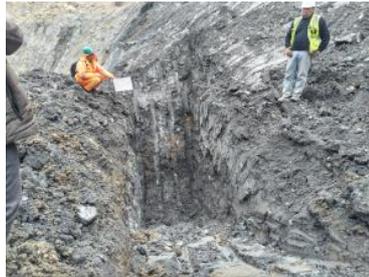
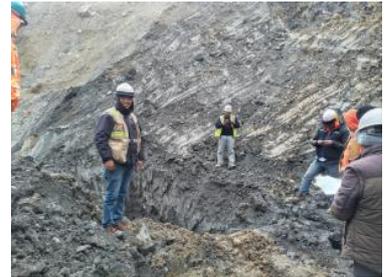
13

VERIFICACIÓN ANTES DE LA EJECUCIÓN DE ADICIONAL MURO DE CONTENCIÓN (AFLORAMIENTO) KM 144+540_ KM 144+660, CALICATA 144+560.

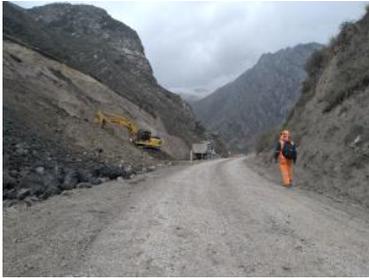
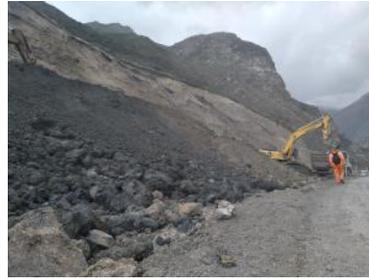
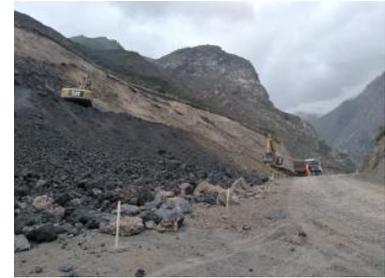
14

MOVIMIENTO DE TIERRAS KM 144+560.

PERSONA: 1 PERSONAL DE PISO, 4 OPERADORES.

MAQUINARIAS: 2 EXCAVADORA SOBRE ORUGA, 2 VOLQUETES.

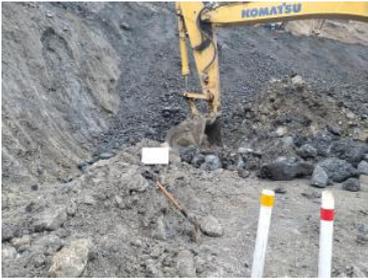
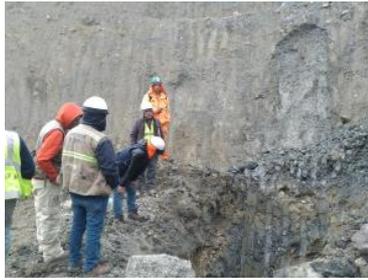
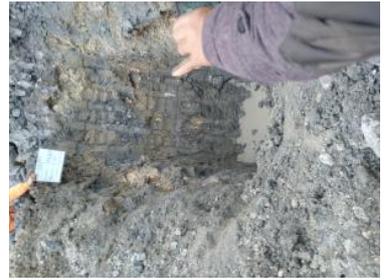
15

VERIFICACIÓN ANTES DE LA EJECUCIÓN DE ADICIONAL MURO DE CONTENCIÓN (AFLORAMIENTO) KM 144+540_ KM 144+660, CALICATA 144+560 LI BASE DE TALUD.

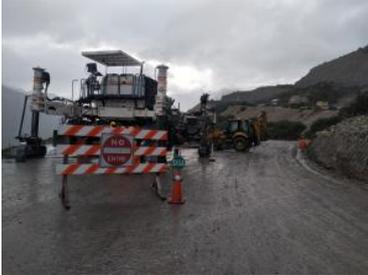
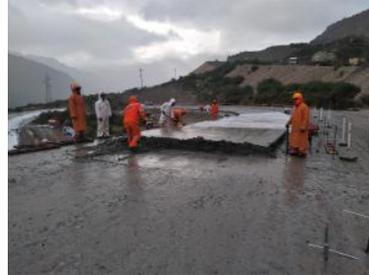
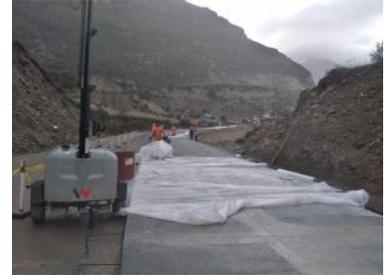
- Pavimento rígido (véase las fotos de los frentes ejecutándose), pero es necesario mencionar y poner en conocimiento que estas actividades a la fecha están siendo observadas por la supervisión, en el tema del acabado "textura" y entre otros controles de calidad.

PAVIMENTO RÍGIDO KM 139+105 - KM 139+220.

PERSONAL: 3 INGENIEROS DE PRODUCCIÓN DEL CONTRATISTA, 16 PERSONAL DE PISO, TOPOGRAFOS Y AUXILIARES DE TOPOGRAFÍA (SUPERVISIÓN Y CONTRATISTA), 12 OPERADORES, INGENIERO ESPECIALISTA DE CONTROL DE CALIDAD DE SUPERVISIÓN.

MAQUINARIAS: 1 PAVIMENTADORA, 1 VIBRADOR PARA CONCRETO, 10 VOLQUETES.

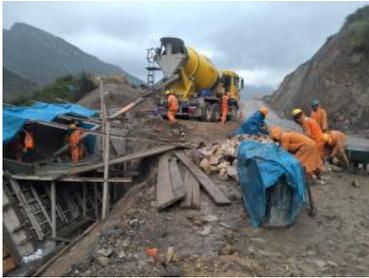
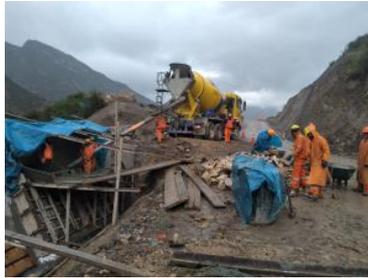
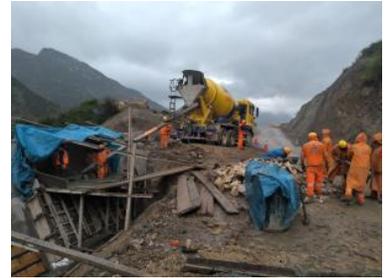
17

Actividades:
 VACIADO DE MURO CÍCLOPEO KM 138+165.

CDescripcion_____:
 PERSONAL: 8 PERSONAL DE PISO, 1 OPERADOR.
 MAQUINARIA: 1 MIXER, 1 VIBRADOR PARA CONCRETO.

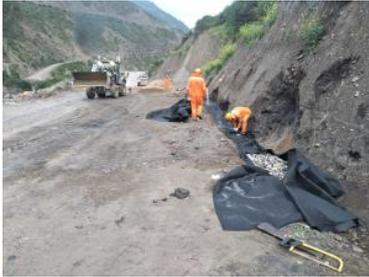
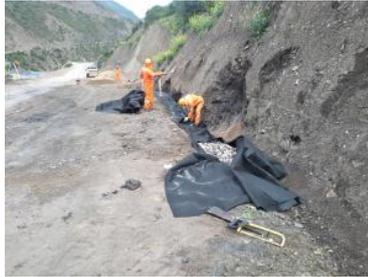
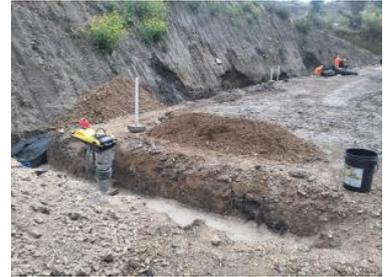
18

Actividades:
 SUB DREN KM 137+400_ KM 137+500.

CDescripcion_____:
 PERSONAL: 1 OPERARIO, 2 OFICIALES, 1 ASISTENTE INGENIERO DE SEGURIDAD.
 EQUIPOS Y MAQUINARIAS: 1 VIBROCOMPACTADOR.
