## BITACORA ELECTRÓNICA DE OBRA

<b>Confir ma Bitaco ra:</b>	<b>Nro Inform e:</b> 40	<b>Fecha Informe:</b> 29-02-2020	<b>Nombre De La Obra:</b> Carretera Oyon - Ambo, Tramo I: Oyon - Desvío Cerro de Pasco	<b>Personal Encargado:</b> NATALY SUSI CABALLON PAUCAR
---	------------------------------------	-------------------------------------	---	--

INFORME DIARIO N°40

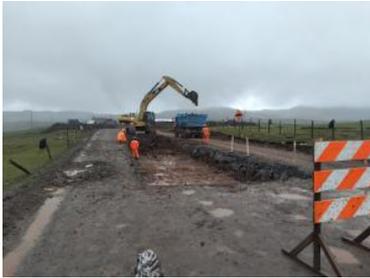
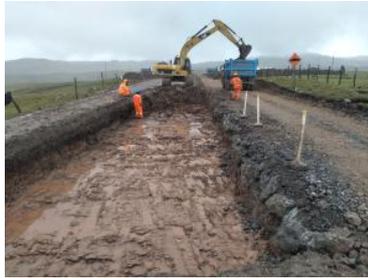
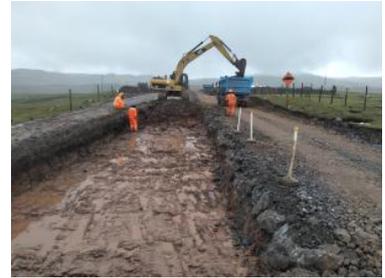
**Actividades:**  
 MEJORAMIENTO DE SUELO KM 171+860\_KM 171+910, LI.

**CDescripcion\_\_\_\_\_:**  
 PERSONAL: 3 PERSONAL DE PISO, 1 OPERARIO, 2 VIGÍAS, 3 OPERADORES.  
 MAQUINARIAS: 1 EXCAVADORA SOBRE ORUGA, 2 VOLQUETES.

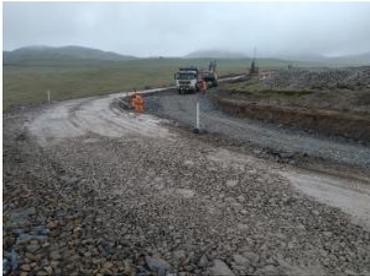
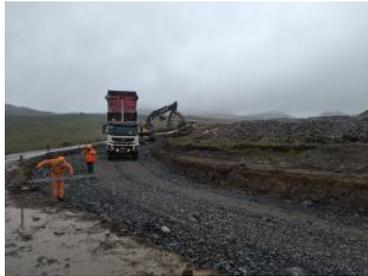
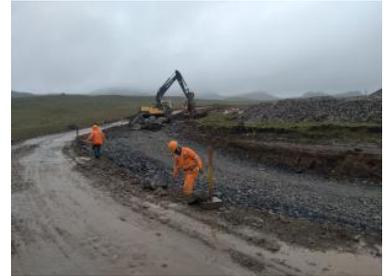
**Actividades:**  
 MEJORAMIENTO DE SUELO KM 173+600\_KM 173+770 L.D.

**CDescripcion\_\_\_\_\_:**  
 PERSONAL: 3 PERSONAL DE PISO, 2 VIGÍAS, 4 OPERADORES.  
 MAQUINARIAS: 2 EXCAVADORAS, 2 VOLQUETES.

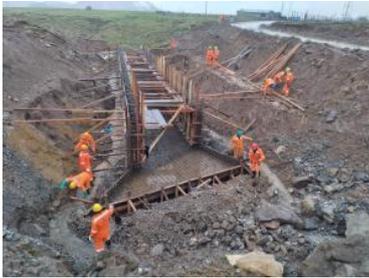
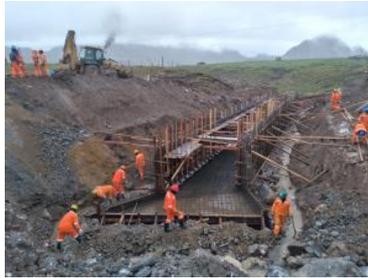
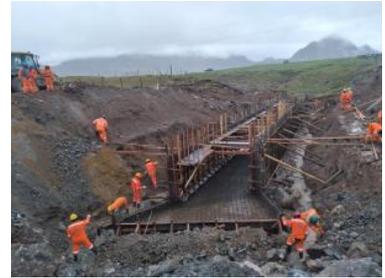
3

**Actividades:**  
ENCOFRADO DE ALCANTARILLA MC KM 170+020.

**CDescripcion\_\_\_\_\_:**  
PERSONAL: 25 PERSONAL DE PISO, 1 OPERADOR.  
MAQUINARIA: 1 RETROEXCAVADORA, HERRAMIENTAS MANUALES.

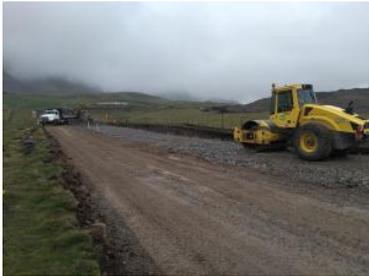
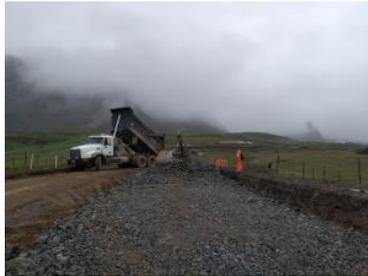
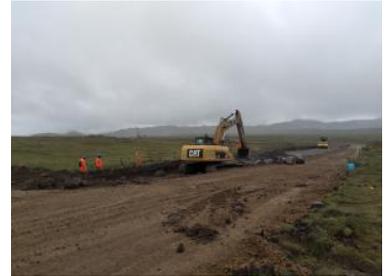
**Actividades:**  
MEJORAMIENTO DE KM 179+820 \_KM 169+900, LI.

**CDescripcion\_\_\_\_\_:**  
PERSONAL: 3 PERSONAL DE PISO, 4 OPERADORES.  
MAQUINARIAS: 1 EXCAVADORA SOBRE ORUGA, 2 VOLQUETES, 1 RODILLO.

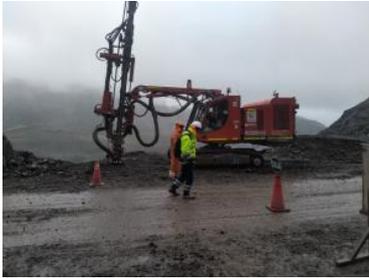
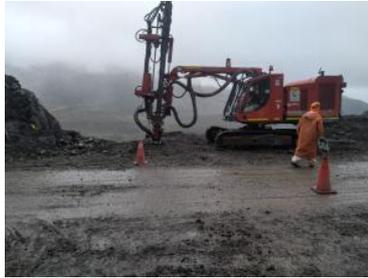
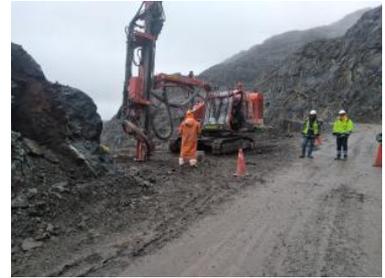
5

**Actividades:**  
 PERFORACIÓN KM 166+940.

**PERSONAL:** 2 INGENIEROS ENCARGADOS DE LOS TRABAJOS DE PERFORACIÓN, 1 PERSONAL DE PISO, 1 OPERADOR.  
**MAQUINARIA:** 1 ROCK DRILL.

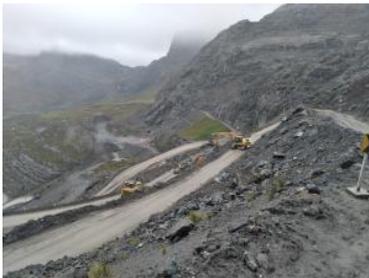
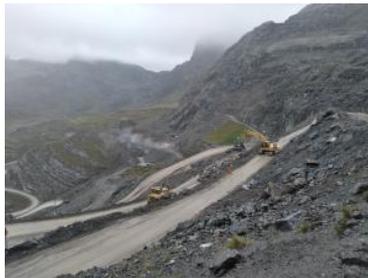
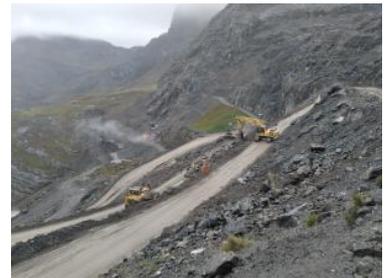
6

**Actividades:**  
 LIMPIEZA DE VÍA POR CAÍDA DE PIEDRAS KM 166+350.

**PERSONAL:** 2 VIGÍAS, 2 OPERADORES.  
**MAQUINARIAS:** 1 EXCAVADORA SOBRE ORUGAS, 1 TRACTOR ORUGA.

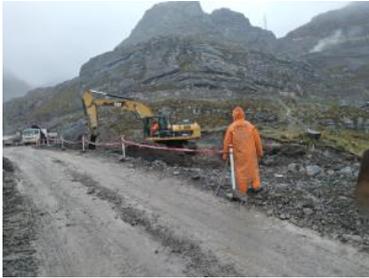
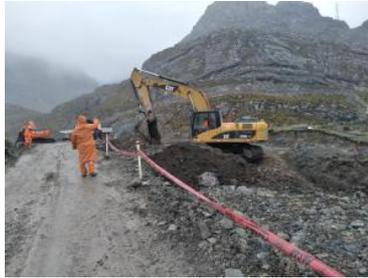
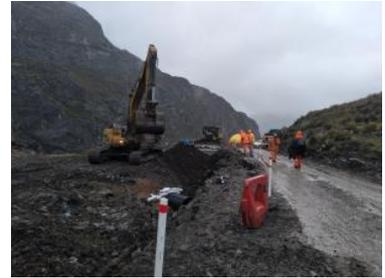
7

**Actividades:**  
 EXCAVACIÓN KM 162+740

**CDescripcion\_\_\_\_\_:**  
 PERSONAL: 1 CAPATAZ, 1 PERSONAL DE OBRA, 1 OPERADOR.  
 MAQUINARIA: 1 EXCAVADORA SOBRE ORUGA.

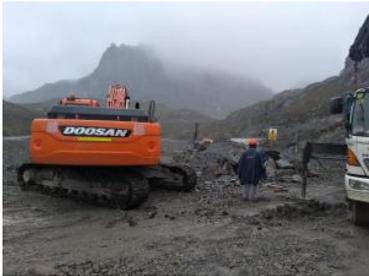
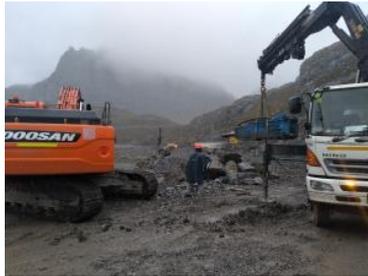
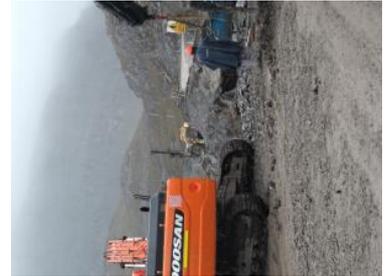
8

**Actividades:**  
 EXCAVACIÓN Y PERFORACIÓN KM 162+800

**CDescripcion\_\_\_\_\_:**  
 PERSONAL: 2 VIGÍAS, 2 PERSONAL DE PISO, 2 OPERADORES.  
 MAQUINARIAS: 1 EXCAVADORA MARTILLO, 1 ROCK DRILL.

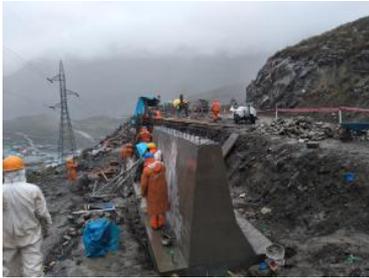
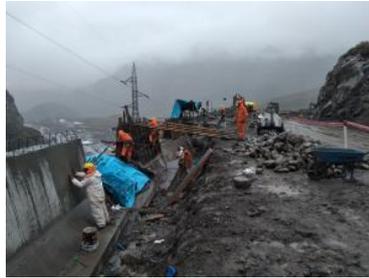
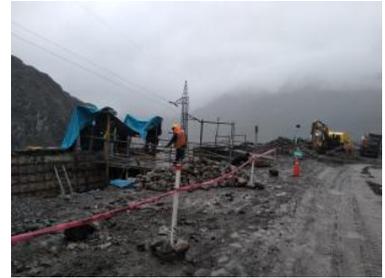
9

**Actividades:** DESENCOFRADO DE MURO KM 162+650.

**CDescripcion\_\_\_\_\_:**  
 PERSONAL: 1 CAPATAZ, 4 OPERARIOS, 3 OFICIALES.  
 HERRAMIENTAS MANUALES.

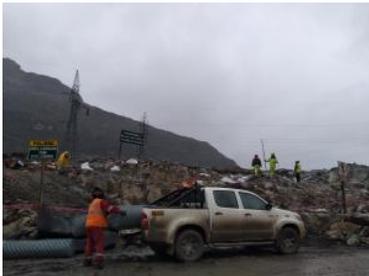
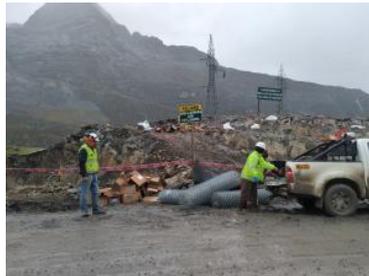
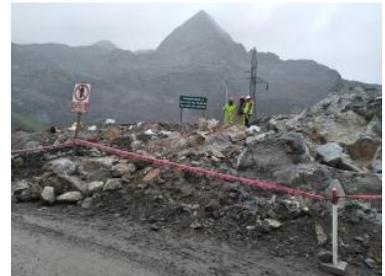
10

**Actividades:** VOLADURA KM 161+155.

**CDescripcion\_\_\_\_\_:**  
 PERSONAL: 3 INGENIEROS DE VOLADURA, 4 TÉCNICOS EN VOLADURA.

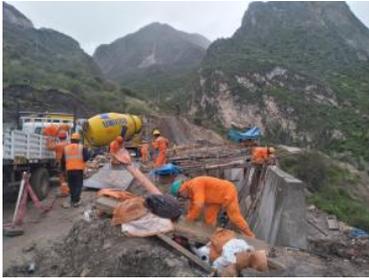
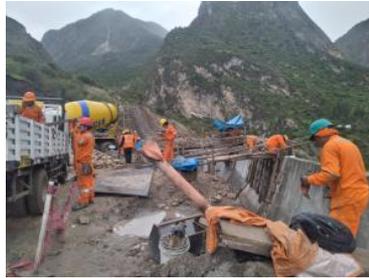
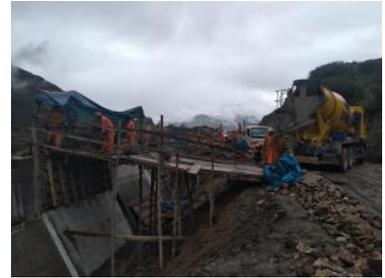
11

**Actividades:**  
VACIADO DE CONCRETO DE MURO KM 138+165.

**CDescripcion** \_\_\_\_\_ :  
PERSONAL: 1 CAPATAZ, 8 PERSONAL DE PISO, 1 OPERADOR.  
MAQUINARIA: 1 MIXER, 1 VIBRADOR PARA CONCRETO.

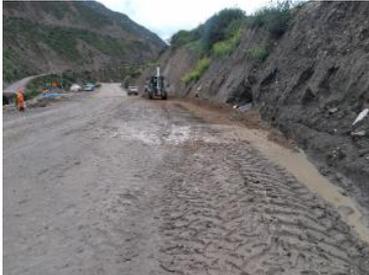
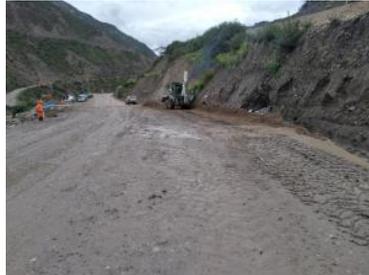
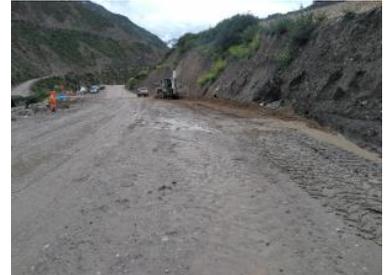
12

**Actividades:**  
ELIMINACIÓN DE MATERIAL DE SATURASO DE SUB DREN KM 137+ 480+KM 137+500.

**CDescripcion** \_\_\_\_\_ :  
PERSONAL: 1 CAPATAZ, 3 PERSONAL DE PISO, 1 OPERADOR.  
MAQUINARIAS: 1 RETROEXCAVADORA.
