## BITACORA ELECTRÓNICA DE OBRA

<b>Confir ma Bitaco ra:</b>	<b>Nro Inform e:</b>	<b>Fecha Informe:</b>	<b>Nombre De La Obra:</b>	<b>Personal Encargado:</b>
	41	02-03-2020	Carretera Oyon - Ambo, Tramo I: Oyon - Desvío Cerro de Pasco	NATALY SUSI CABALLON PAUCAR

INFORME DIARIO N° 41

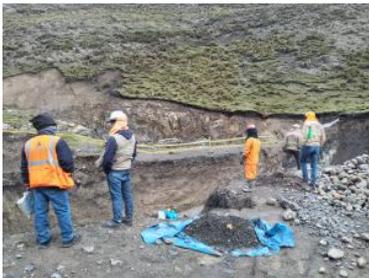
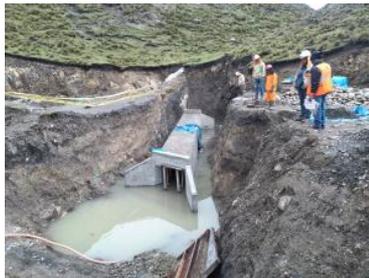
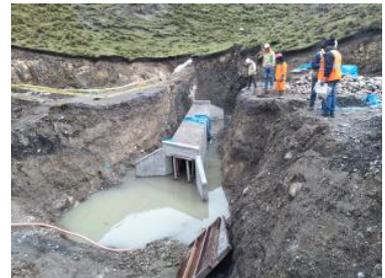
**Actividades:**  
ALCANTARILLA CON PRESENCIA DE SATURACIÓN KM 160+906

**CDescripcion** \_\_\_\_\_ :  
PERSONAL: 1 TÉCNICO DE CONTROL DE CALIDAD DE SUPERVISIÓN, 2 AUXILIARES DE CONTROL DE CALIDAD DE SUPERVISIÓN, 1 CAPATAZ, 1 OPERARIO.

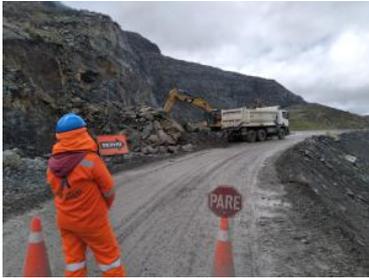
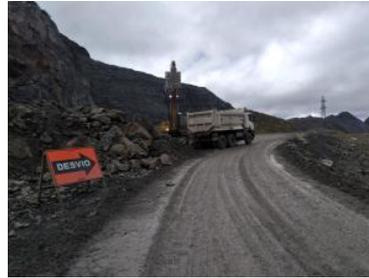
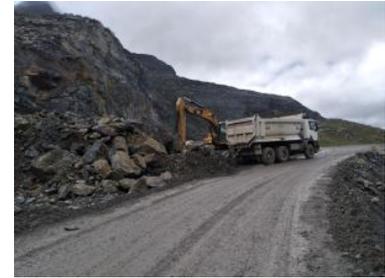
3

MOVIMIENTO DE TIERRAS KM 161+000.

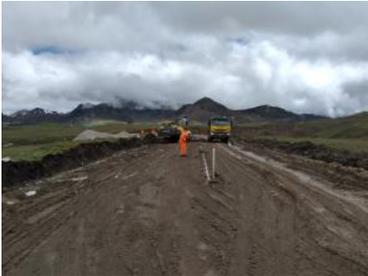
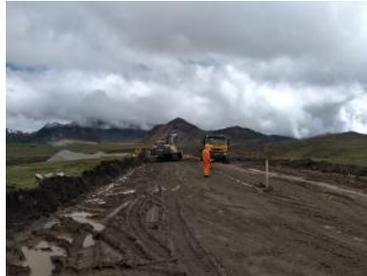
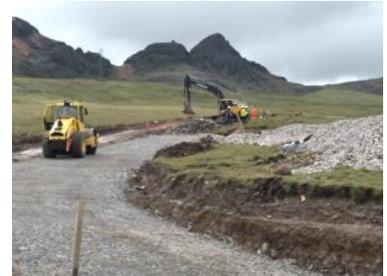
4

MEJORAMIENTO DE SUELO KM 173+600 \_ KM 173+760.

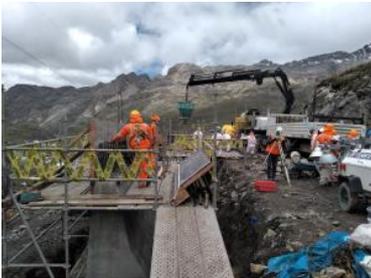
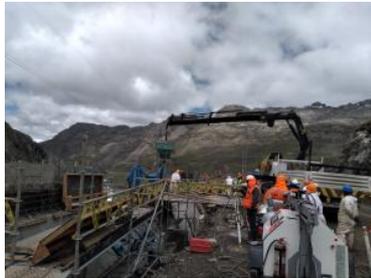
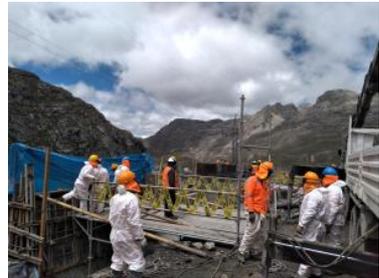
12

**Actividades:**  
VACIADO MURO KM 162+660 SUPERVISOR CESEL.

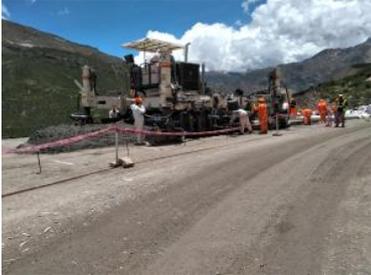
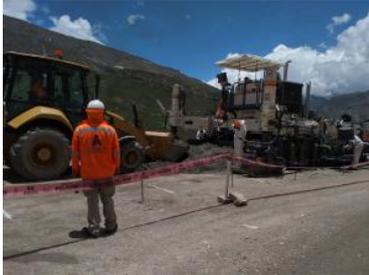
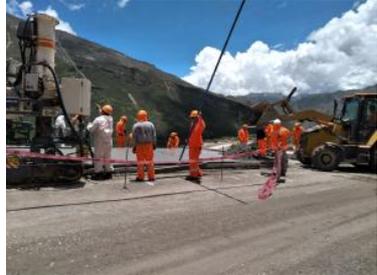
21

- Obras de arte y drenaje (véase las fotos de los frentes ejecutándose).
- Movimiento de tierras (véase las fotos de los frentes ejecutándose).
- Pavimento rígido realizadas del Km 139+220 - Km 139+360 (véase las fotos de los frentes ejecutándose), pero es necesario mencionar y poner en conocimiento que estas actividades a la fecha están siendo observadas por control de calidad de la supervisión, en el tema del acabado "textura" y entre otros controles de calidad.

**Actividades:**  
PAVIMENTO RÍGIDO KM 139+210 KM 139+310

- Se recomienda al "Consorcio Vial Ambo" mejorar la logística en toda la obra.
- Se recomienda a la contratista realizar coordinaciones con la concretara UNICON y supervisión con respecto al concreto para el pavimento rígido.
