BITACORA ELECTRÓNICA DE OBRA

Confirma: Si
Nro Informe: N°038 - PVN - MJQY - 2020
Fecha Informe: 03-03-2020
Nombre De La Obra: HUANUCO - HUALLANCA (T2)
Personal Encargado: MICHAEL JESUS QUISPE YAURI.

PARA LA EJECUCIÓN DE LA OBRA "MEJORAMIENTO, CONSERVACIÓN POR NIVELES DE SERVICIO Y OPERACIÓN DE CORREDOR VIAL HUÁNUCO-LA UNIÓN-HUALLANCA-DV. ANTAMINA/EMP. PE-3N (TINGO CHICO)-NUEVAS FLORES-LLATA-ANTAMINA", TRAMO II: INICIA (PUNTO UNIÓN) KM 52+920 Y CULMINA (TINGO CHICO) KM 102+819

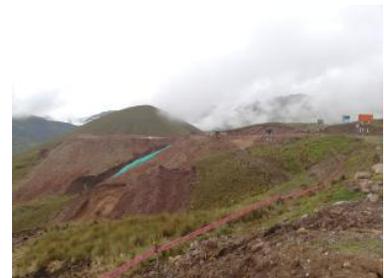
Foto3:

Actividades:
 900 PROTECCIÓN AMBIENTAL
 901.A DISPOSICIÓN Y CONFORMACIÓN (DME)
 PROGRESIVA: KM 52+730 - LADO "D"

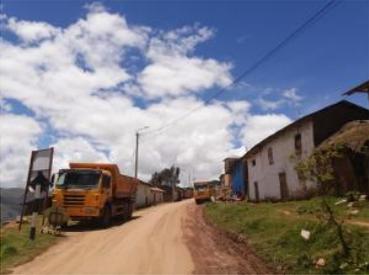
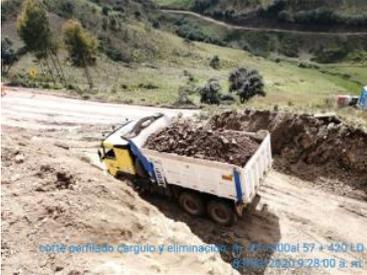
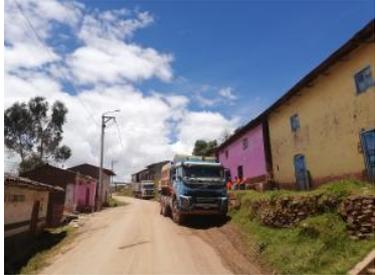
Actividades:
700. TRANSPORTE
700.C TRANSPORTE MATERIAL EXCEDENTE DISTANCIA ENTRE 120M Y 1000M
700.D TRANSPORTE MATERIAL EXCEDENTE DISTANCIA MAYORES DE 1000M
PROGRESIVA: KM 57+300 AL 57+340, KM 57+400 AL 57+420, KM 57+610 AL KM 57+640

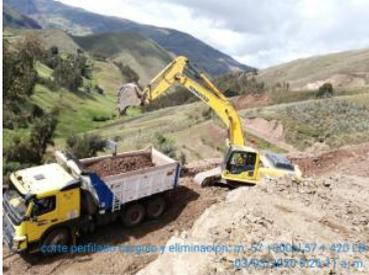
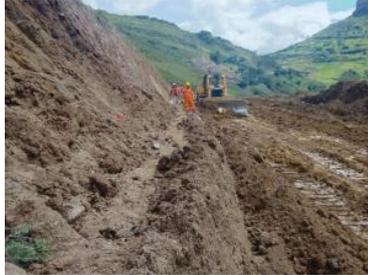
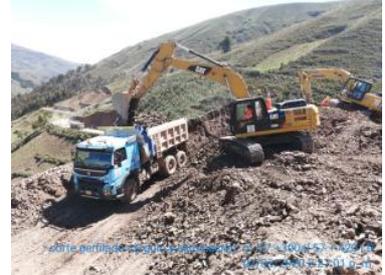
200. MOVIMIENTO DE TIERRAS
202.B3 EXCAVACIÓN EN MATERIAL SUELTO
201.B2 EXCAVACIÓN EN MATERIAL ROCA SUELTA
PROGRESIVA: KM 57+300 AL 57+340, KM 57+400 AL 57+420, KM 57+610 AL KM 57+640

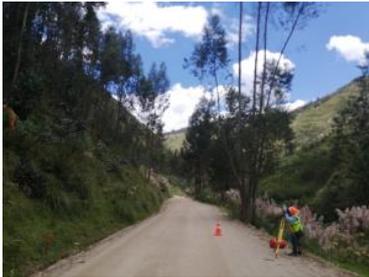
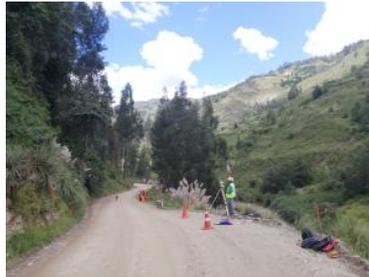
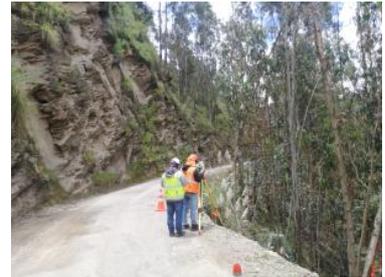
100 OBRAS PRELIMINARES
102.A1 TRAZO Y REPLANTEO
PROGRESIVA: KM 62+420, KM. 65+500 AL KM. 65+600, KM 64+520, KM 62+460, KM 82+480
