BITACORA ELECTRÓNICA DE OBRA

Nombre De La Obra:
HUANUCO - HUALLANCA (T1)

INFORME 09/03/2020 HUANUCO - HUALLANCA T1

Proyecto: Mejoramiento y Conservación por Niveles de Servicio y Operación del Corredor Vial Huánuco – la Unión – Huallanca dv. Antamina Emp. 3n (tingo chico) – Nuevas Flores – Llata – Antamina.

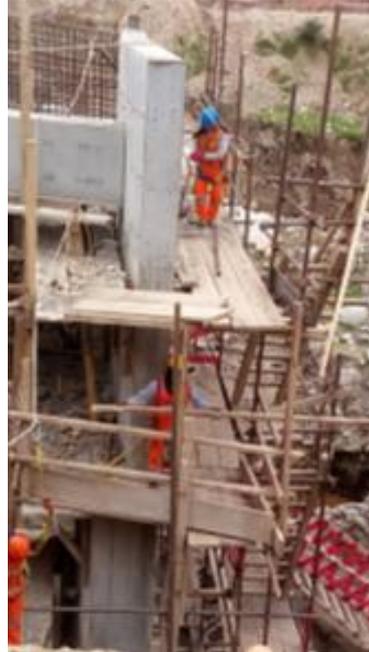
5

1000 PUESTOS
503.1 ENCOFRADO Y DESENCOFRADO
PROGRESIVA
PUENTE SHIRAGRA

PERSONAL:
05 OPERARIOS, 02 PEONES, 01 MAESTRO DE OBRA,
EQUIPOS: ARNES DE SEGURIDAD, ANDAMIOS.

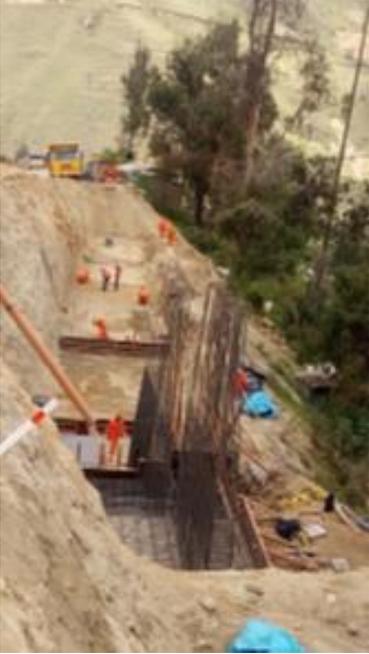
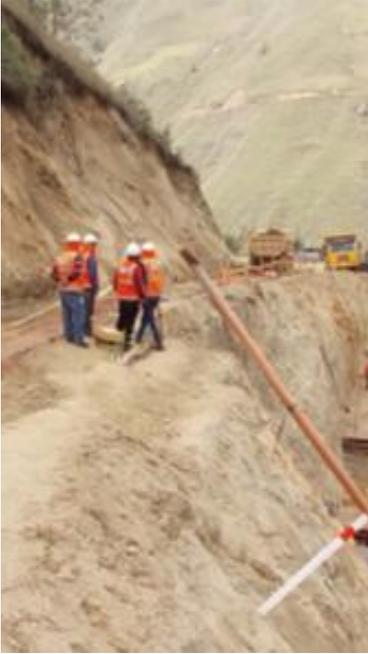
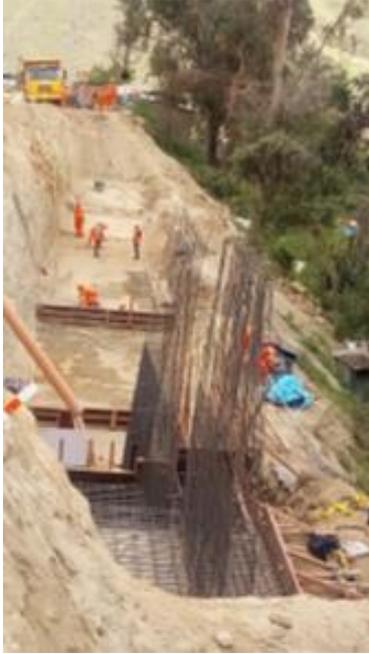
Actividades:
100 OBRAS PRELIMINARES
102.A TOPOGRAFÍA Y GEOREFERENCIACION
600 OBRAS COMPLEMENTARIAS
ELEMENTO MURO DE SUELO REFORZADO
PROGRESIVA KM.25+300

CDescripcion_____:
PERSONAL:08 OPERARIOS,05 OFICIALES,04 PEONES,02 TOPOGRAFOS.
EQUIPOS: ESTACION TOTAL, CORTADORA DE FIERRO, CARRETILLAS,
