BITACORA ELECTRÓNICA DE OBRA

Confirma Bitacora:	Nro Informe:	Fecha Informe:	Nombre De La Obra:	Personal Encargado:
	48	10-03-2020	Carretera Oyon - Ambo, Tramo I: Oyon - Desvío Cerro de Pasco	NATALY SUSI CABALLON PAUCAR

INFORME DIARIO N° 48

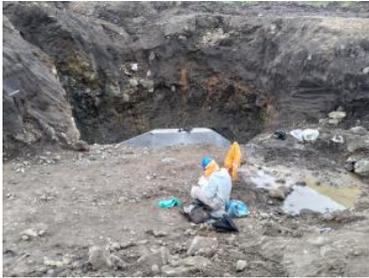
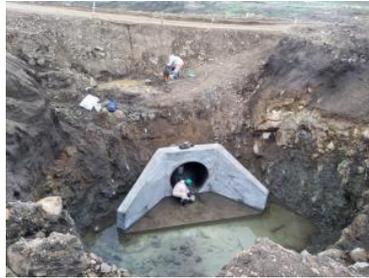
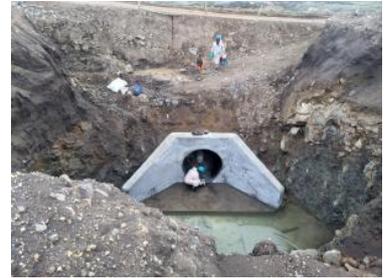
1

Actividades:
 SOLAQUEO DE ALCANTARILLA TMC KM 179+900.

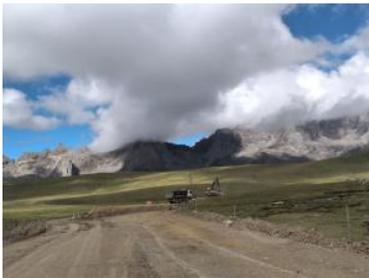
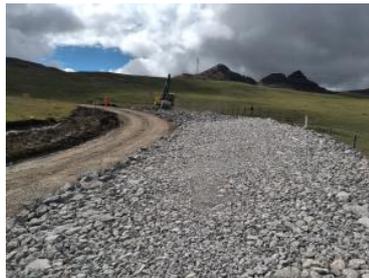
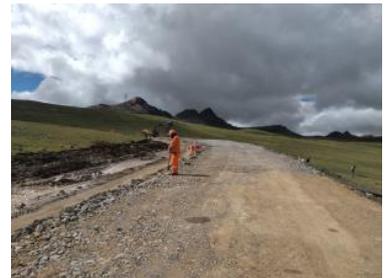
2

Actividades:
 MEJORAMIENTO DE SUELO KM173+920_KM 174+040 (TRABAJOS DE MAYOR METRADO)

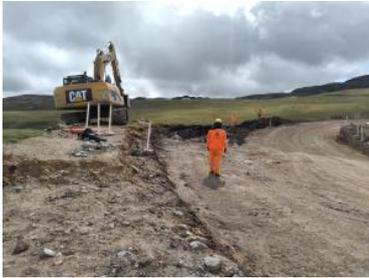
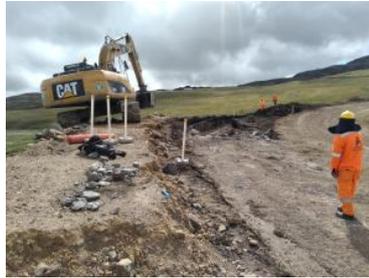
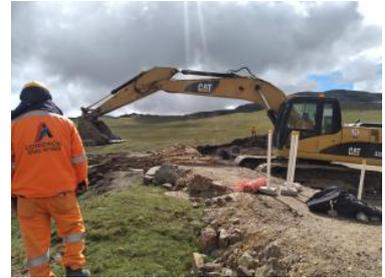
3

Actividades: MEJORAMIENTO DE SUELO KM 173+600_ KM 173+620 LI.

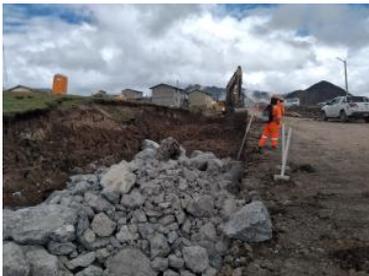
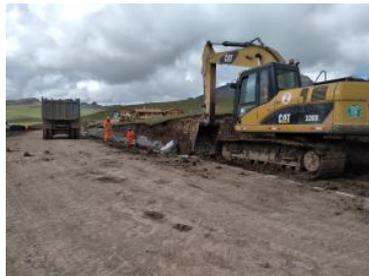
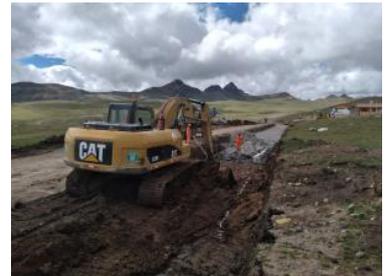
4

Actividades: MEJORAMIENTO DE SUB RASANTE KM 172+220_ KM 172+320

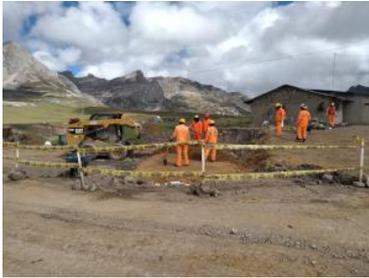
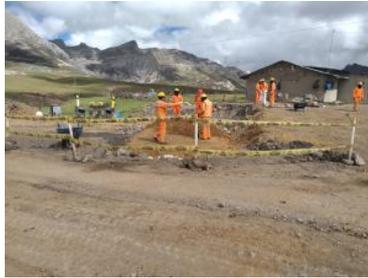
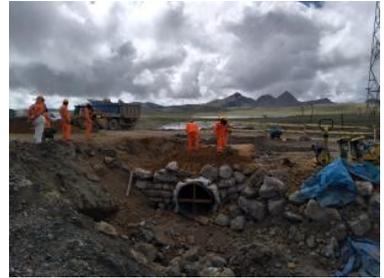
5

Actividades:
 RELLENO Y COMPACTACIÓN ALCANTARILLA TMC 48 KM 170+558.18

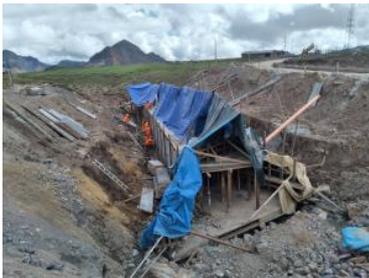
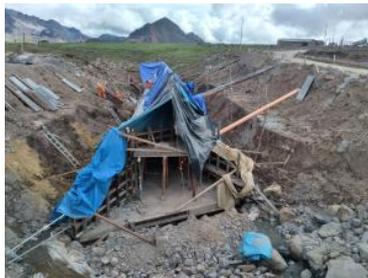
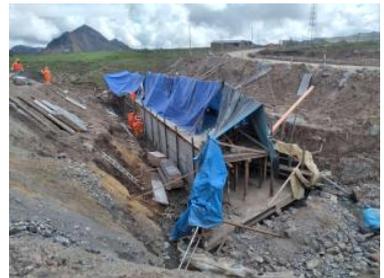
6

Actividades:
 DESENCOFRADO KM 170+030

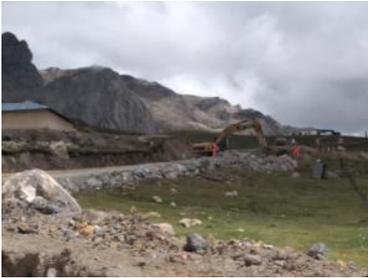
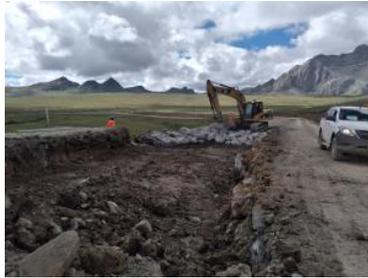
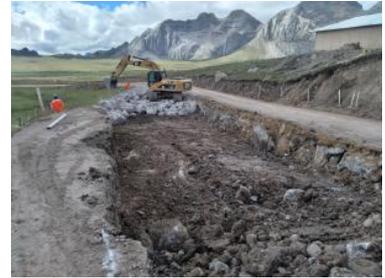
7

Actividades:
 MEJORAMIENTO DE SUELO KM 169+600_ KM 169+720.

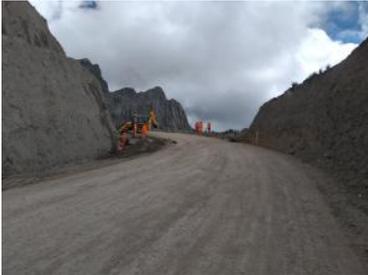
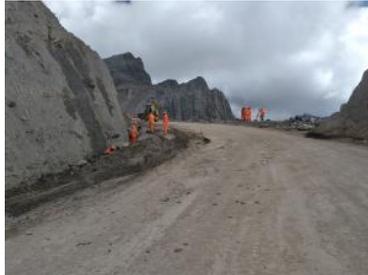
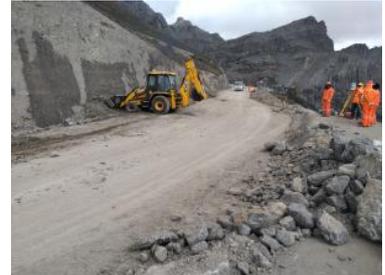
8

Actividades:
 CONTROL POGRAFICO PARA SUBDREN KM 168+530_ KM 168+630

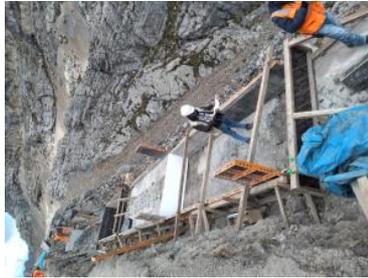
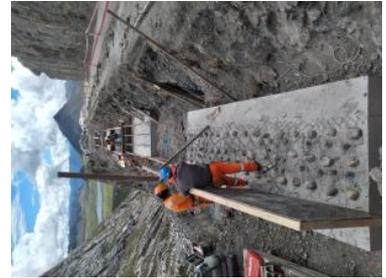
9

Actividades: ENCOFRADO DE MURO CÍCLOPEO KM 167+865_KM167+910.16

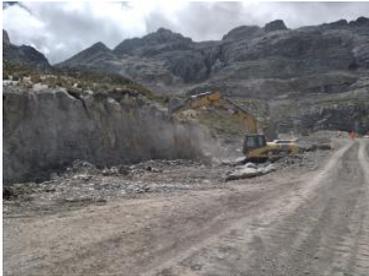
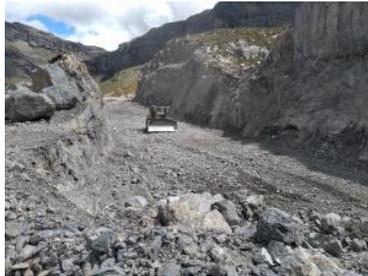
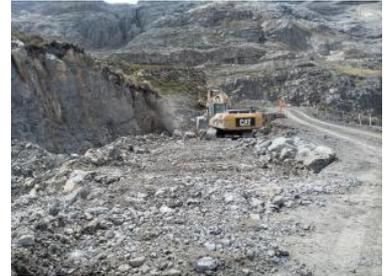
10

Actividades: MOVIMIENTO DE TIERRAS KM 161+350

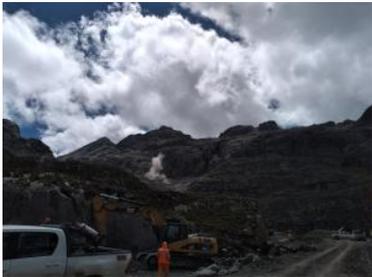
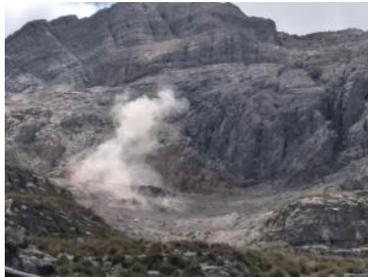
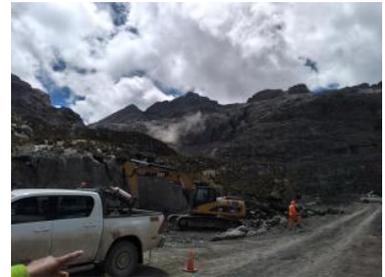
11

Actividades:
VOLADURA KM 166+625_KM 166+690, REALIZADA A 10:30AM.

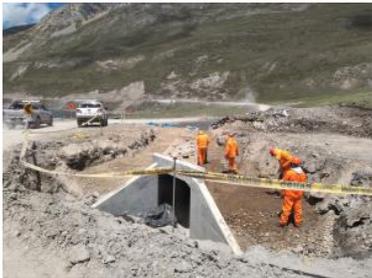
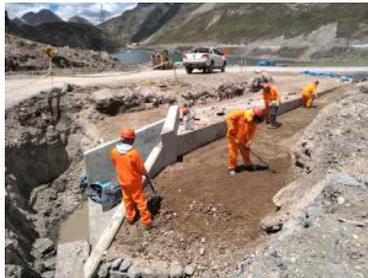
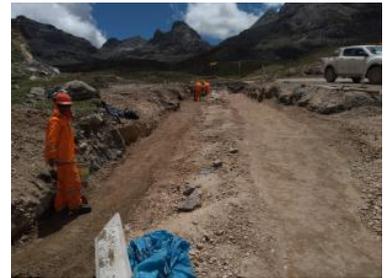
12

Actividades:
RELLENO Y COMPACTACIÓN DE ALCANTARILLA (CAPA 7 Y 8) MC KM169+640

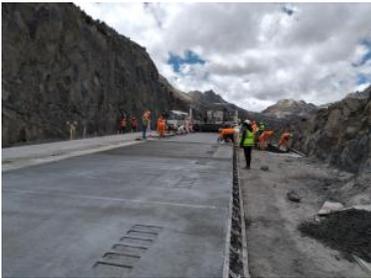
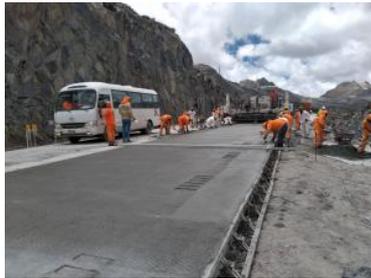
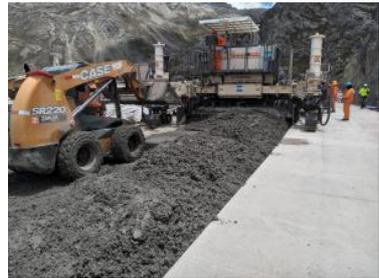
13

•Hoy 10 de marzo del 2020 se realizaron trabajos de Pavimento Rígido del Km 158+208 – Km 158+118.58 LI, se consultó en campo y oficina sobre la SAT; en campo el Ing, Rodrigo Caballero encargado del frente de concreto refiere que, por instrucciones de sus superiores se realizó las actividades del pavimento rígido, se consultó con los técnicos de supervisión refieren que no existe una autorización para la colocación del pavimento rígido; en Oficina se consultó con el especialista de control de calidad Ing. Felipe Iglesias refiere que no autorizaron los trabajos de pavimento rígido, asimismo se consultó con su holgó el Ing. Marcos Vilca Ancasi especialista en control de calidad y el Ing Henry Edgar Valdez Estrada especialista en suelos y pavimentos por parte del contratista, refiere que si presentaron SAT pero no hubo respuesta alguna, se solicitó la SAT el cual no se me otorgó; se pone en conocimiento a Provias Nacional para tomar las medidas necesarias.

Actividades:
PAVIMENTO RÍGIDO KM 158+208_KM 158+118.58 LI.

CDescripcion _____:
COLOCACION DE PAVIMENTO DE RÍGIDO M 158+208_KM 158+118.58 , LADO IZQUIERDO
PERSONAL: 1 INGENIERO DE CONCRETO ENCARGADO DEL FRENTE, 23 PERSONAL DE PISO, 2 TÉCNICOS DE TOPOGRAFÍA (SUPERVISIÓN Y CONTRATISTA), 2 TECNICOS TOPOGRAFOS, 2 AUXILIARES DE TOPOGRAFÍA SUPERVISIÓN Y CONTRATISTA), 2 TÉCNICOS DE CONTROL DE CALIDAD (SUPERVISIÓN Y CONTRATISTA), 2 AUXILIARES DE CONTROL DE CALIDAD DE SUPERVISIÓN, 5 AUXILIARES DE CONTROL DE CALIDAD DEL CONTRATISTA, 16 OPERADORES.
MAQUINARIAS Y EQUIPOS: 1 PAVIMENTADORA DE CONCRETO, 1 MINI CARGADOR, 12 VOLQUETES, 2 NIVELES TOPOGRAFICOS.

- Se recomienda a la supervisión y a la entidad tomar acciones ante las acciones que toma el contratista al ejecutar actividades sin ser autorizadas.

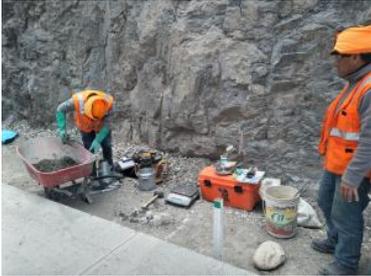
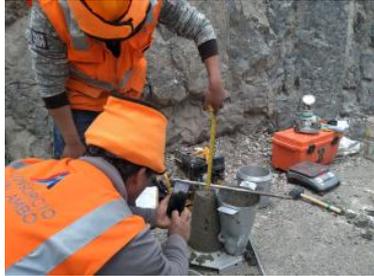
14

Actividades:
CONTROL DE CALIDAD PAVIMENTO RÍGIDO KM 158+090_ KM 158+205.

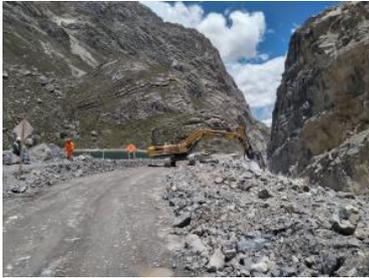
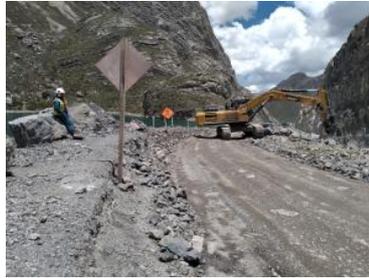
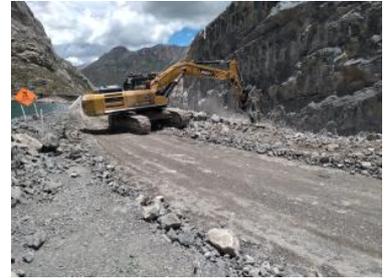
15

Actividades:
PERFORACIÓN KM 155+760, PARA EJECUTAR TRABAJOS DE OBRAS DE ARTE (CANAL)

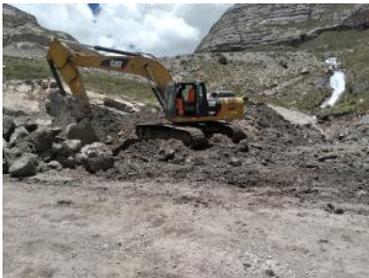
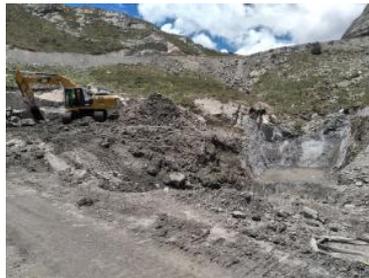
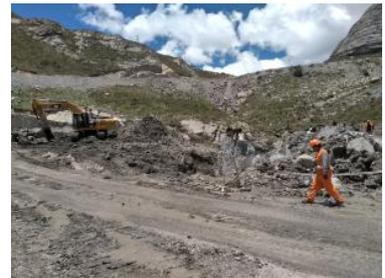
16

Actividades:
EXCAVACION KM 153+800

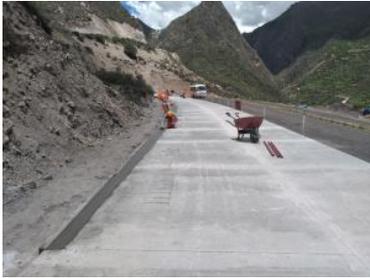
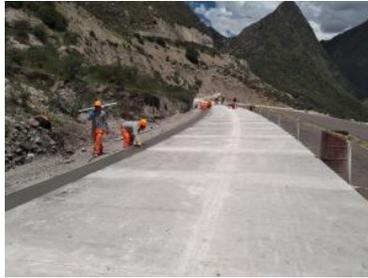
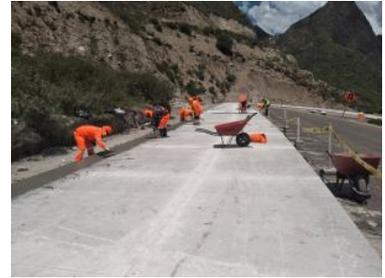
17

Actividades:
VACIADO MANUAL DE SOBREANCHOS KM139+360_ KM 139+430.

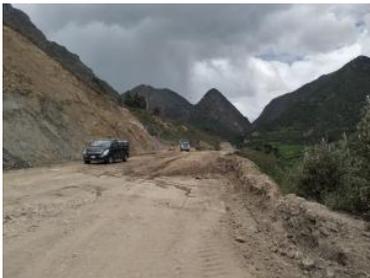
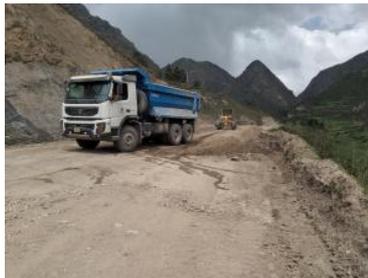
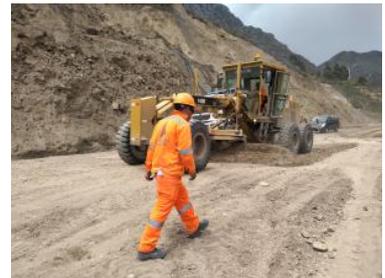
18

Actividades:
MEJORAMIENTO A NIVEL SUB RASANTE KM 136+040_ KM 136+140

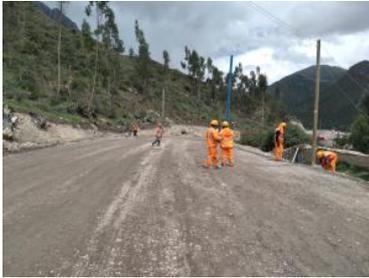
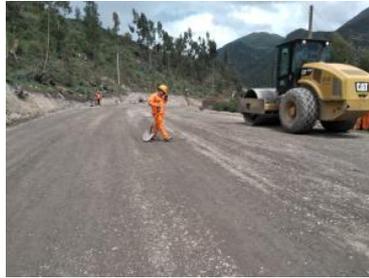
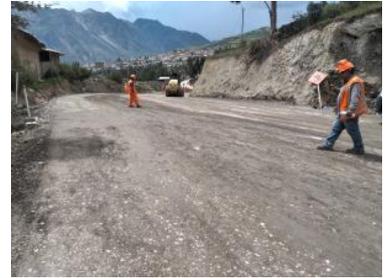
19

Actividades:
MEJORAMIENTO A NIVEL SUB BASE KM135+000_ KM 135+750.
CONTROL DE NIVELES CON

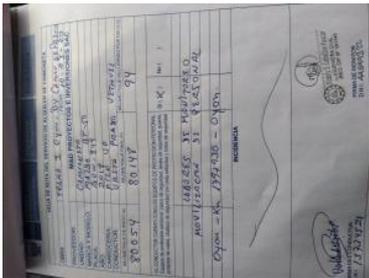
20

CDescripcion _____ :
CONTROL DEL KILOMETRAJE DE LA CAMIONETA PARA LOS TRABAJOS DE MONITOREO.
