## BITACORA ELECTRÓNICA DE OBRA

<b>Confirma Bitacora:</b> Si	<b>Nro Informe:</b> 50	<b>Fecha Informe:</b> 12-03-2020	<b>Nombre De La Obra:</b> Carretera Oyon - Ambo, Tramo I: Oyon - Desvío Cerro de Pasco	<b>Personal Encargado:</b> NATALY SUSI CABALLON PAUCAR
---------------------------------	---------------------------	-------------------------------------	---	--

INFORME DIARIO N°50

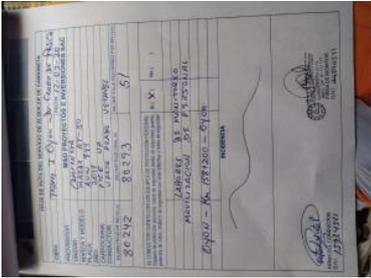
**Actividades:**  
CAMIONETA

**CDescripcion** \_\_\_\_\_:  
CONTROL DEL KILOMETRAJE DE LA CAMIONETA PARA LOS TRABAJOS DE MONITOREO.

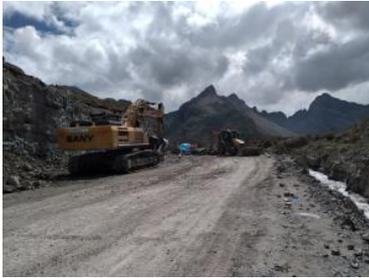
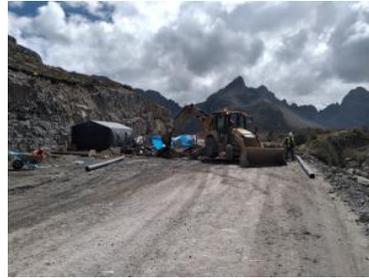
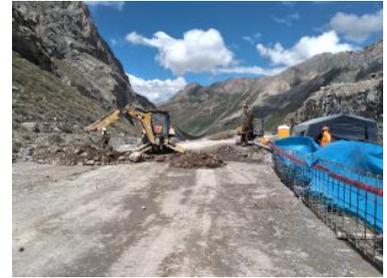
EXCAVACIÓN PARA COLOCAR TUBERIA DE DESVÍO PARA EJECUTAR LOS TRABAJOS DE CANAL KM 155+670.  
PERFORACIÓN PARA CANAL KM 155+670.

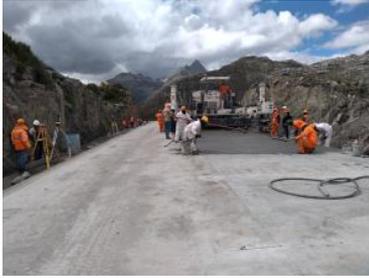
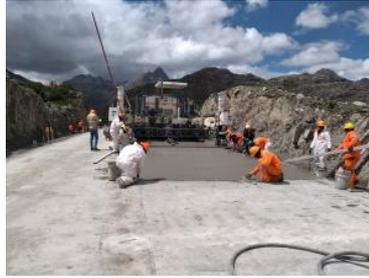
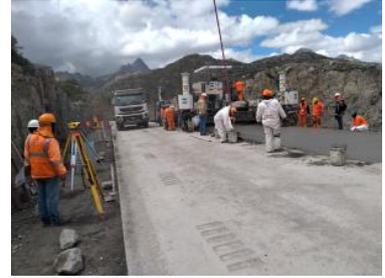
• Hoy jueves 13 marzo del 2020, el contratista ejecuto pavimento rígido del Km 158+047.70 – Km 157+981.28 LI sin autorización de supervisión; se pone en conocimiento a Provias Nacional para tomar las medidas necesarias.

**Actividades:**  
PAVIMENTO RÍGIDO KM 158+047.70\_KM 157+981.28.

- Se recomienda a la supervisión y a la entidad tomar acciones ante las acciones que toma el contratista al ejecutar actividades sin ser autorizadas.

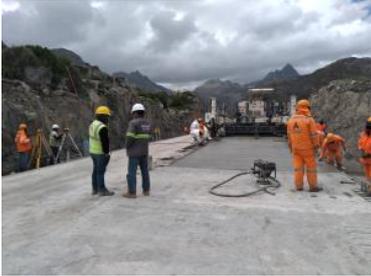
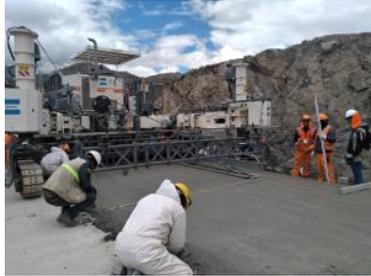
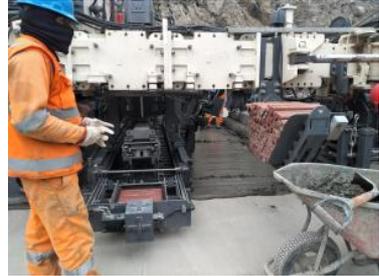
**Actividades:**  
VERIFICACIÓN DEL ESPECIALISTA DE CALIDAD DE SUPERVISIÓN PAVIMENTO RÍGIDO KM 158+047.70\_KM 157+981.28.

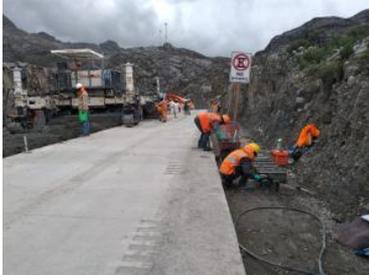
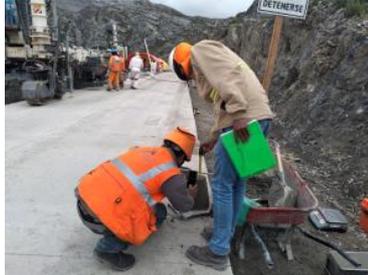
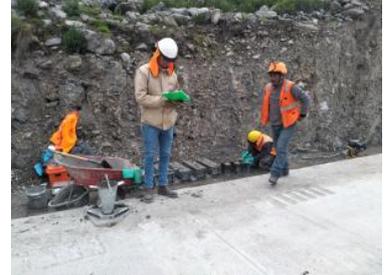
**Actividades:**  
CONTROL DE CALIDAD PAVIMENTO RÍGIDO KM 158+047.70\_KM 157+981.28, SLUMP 11/2"

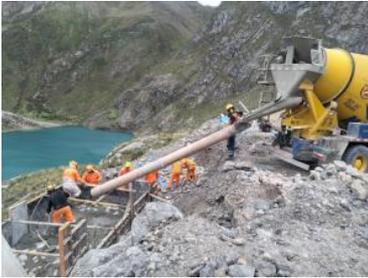
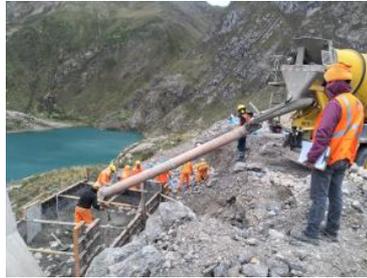
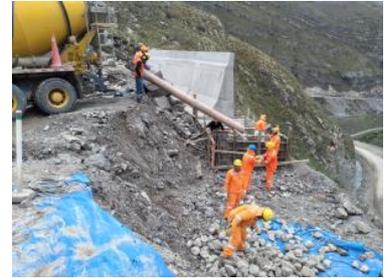
VACIADO DE ZAPATA DE MURO CICLOPEO KM 152+007.17.

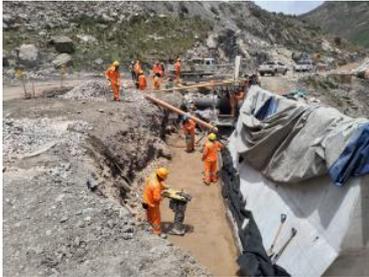
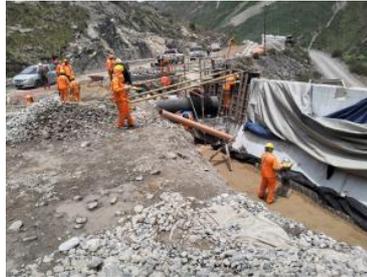
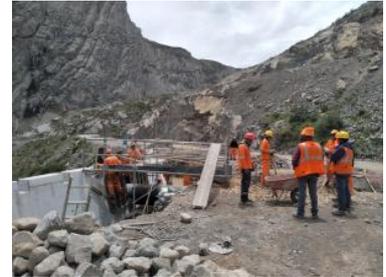
RELLENO Y COMPACTACION DE AREAS LATERALES AL MURO Y ALCANTARILLA  
KM 151+260.  
ENCOFRADO DE PAÑO 2 DE MURO KM 151+260.

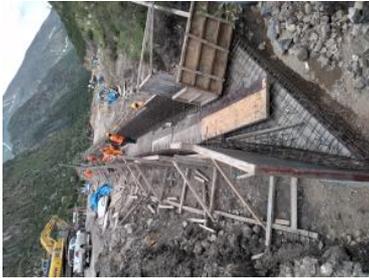
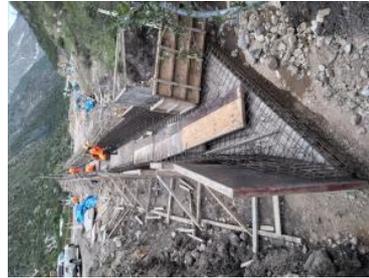
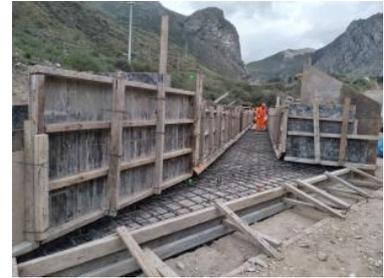
ENCOFRADO DE ALCANTARILLA MC KM 142+281.49.

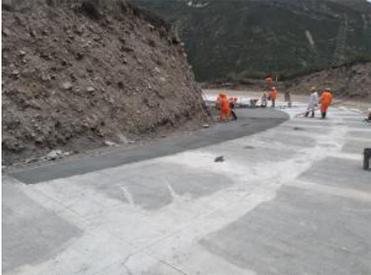
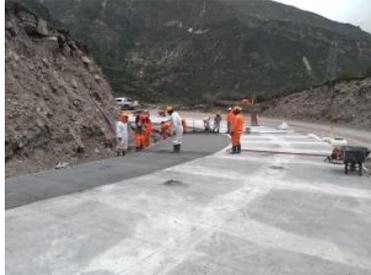
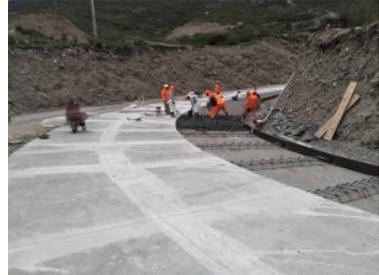
• Asimismo, se ejecutaron pavimento rígido manualmente en los sobre anchos del Km 139+095\_

Km 139+ 006.16 LD.

**Actividades:**  
VACIADO DE PAVIMENTO RÍGIDO (MANUAL) DE SOBREANCHOS KM KM 139+095\_ KM 139+ 006.16

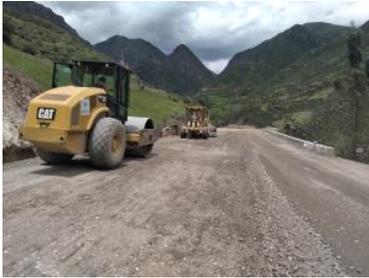
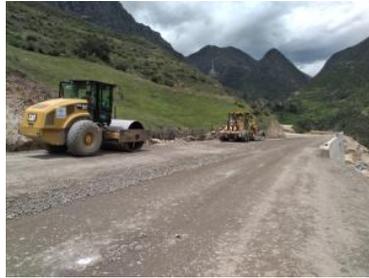
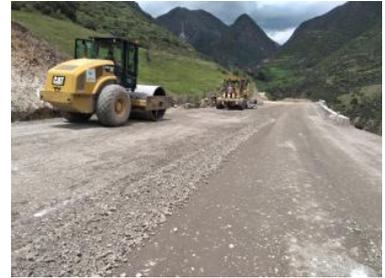
SUB BASES KM 135+500\_KM 135+680
