## BITACORA ELECTRÓNICA DE OBRA

### REGISTRO DE LA BITACORA Y FOTO DEL CUADERNO DE OBRA

<b>Confirma Bitacora:</b>	<b>Nro Informe:</b>	<b>Fecha Informe:</b>	<b>Nombre De La Obra:</b>	<b>Personal Encargado:</b>
Si	N ° 006- PVN - MJQ Y - 2020	08-08-2020	HUANUCO - HUALLANCA (T2)	MICHAEL JESUS QUISPE YAURI.

OBRA N° 127-2018-MTC/20.2 CON LA EMPRESA CONTRATISTA CR20-(CHINA RAILWAY 20 BUREAU GROUP CORPORATION) PARA LA EJECUCIÓN DE LA OBRA "MEJORAMIENTO, CONSERVACIÓN POR NIVELES DE SERVICIO Y OPERACIÓN DE CORREDOR VIAL HUÁNUCO-LA UNIÓN-HUALLANCA-DV. ANTAMINA/EMP. PE-3N (TINGO CHICO)-NUEVAS FLORES-LLATA-ANTAMINA", TRAMO II: INICIA (PUNTO UNIÓN) KM 52+920 Y CULMINA (TINGO CHICO) KM 102+819.

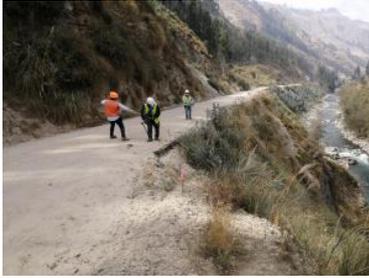
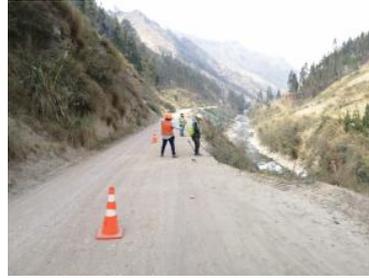
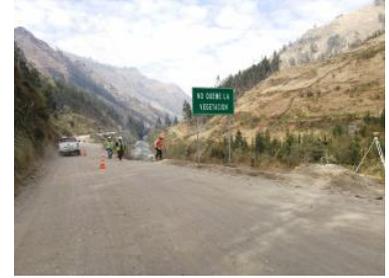
100 OBRAS PRELIMINARES

102.A1 TRAZO Y REPLANTEO

PROGRESIVA: KM 85+000, KM 88+000

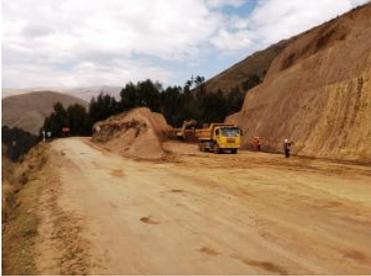
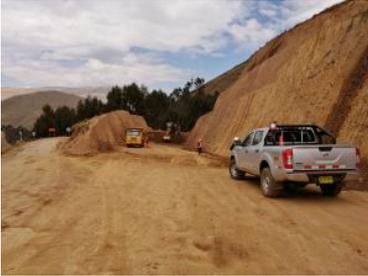
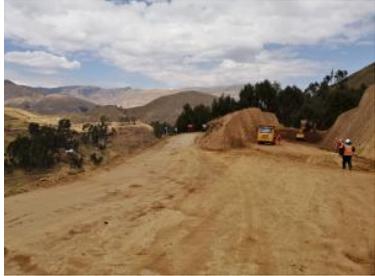
**Actividades:**  
200. MOVIMIENTO DE TIERRAS  
202.B3 EXCAVACIÓN EN MATERIAL SUELTO  
201.B2 EXCAVACIÓN EN MATERIAL ROCA SUELTA  
PROGRESIVA: KM 57+640

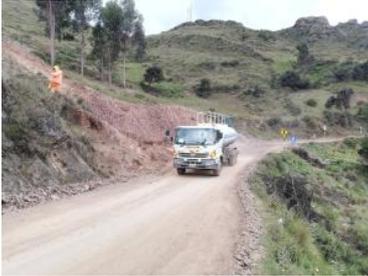
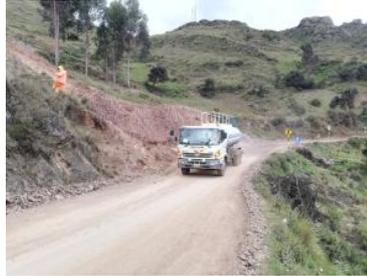
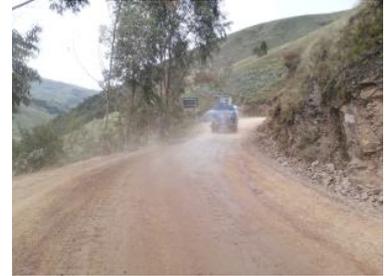
100 OBRAS PRELIMINARES

103.A MANTENIMIENTO DE TRANSITO TEMPORAL Y SEGURIDAD VIAL

PROGRESIVA: KM 52+730, KM 53+000, KM 54+000, KM 55+000, KM 56+000 AL KM 57+000, KM 58+000, KM 59+000, KM 60+000

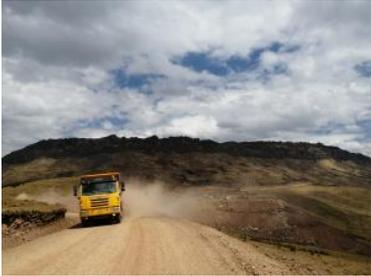
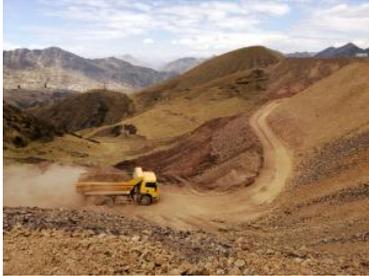
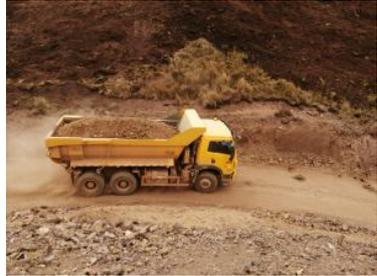
**Actividades:**  
700. TRANSPORTE  
700.C TRANSPORTE MATERIAL EXCEDENTE DISTANCIA ENTRE 120M Y 1000M  
700.D TRANSPORTE MATERIAL EXCEDENTE DISTANCIA MAYORES DE 1000M  
PROGRESIVA: KM 57+640

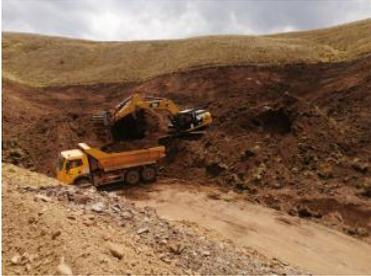
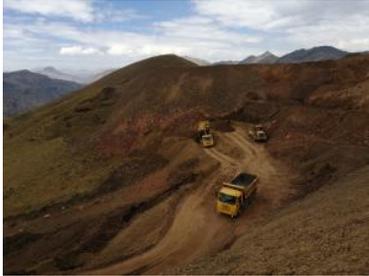
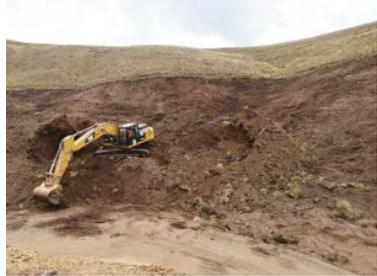
**Actividades:**  
900 PROTECCIÓN AMBIENTAL  
901.A DISPOSICIÓN Y CONFORMACIÓN (DME)  
PROGRESIVA: KM 52+730 - LADO "D"

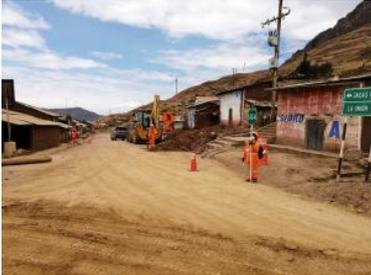
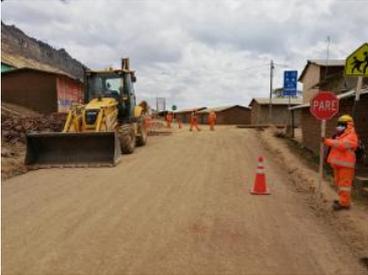
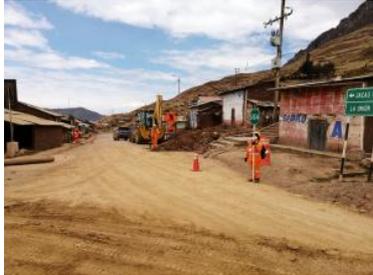
**Actividades:**  
100. OBRAS PRELIMINARES  
103.A MANTENIMIENTO DE TRANSITO TEMPORAL Y SEGURIDAD VIAL  
PROGRESIVA: KM 52+730, KM 54+450
