BITACORA ELECTRÓNICA DE OBRA

Confirma Bitacora: Si	Nro Informe: 0006	Fecha Informe: 10-08-2020	Nombre De La Obra: Carretera Oyon- Ambo, Tramo II: Dv. Cerro de Pasco- Dv. Chacayan	Personal Encargado: BORIS WALTER AYLLÓN CARCELÉN
---------------------------------	-----------------------------	-------------------------------------	---	---

OBRA: Mejoramiento de la Carretera OYON - AMBO TRAMO 2 DESVIO CERRO DE PASCO DESVIO CHACAYAN

TRAMO 2: Desde la progresiva Km. 181+000 a la progresiva Km. 230+000

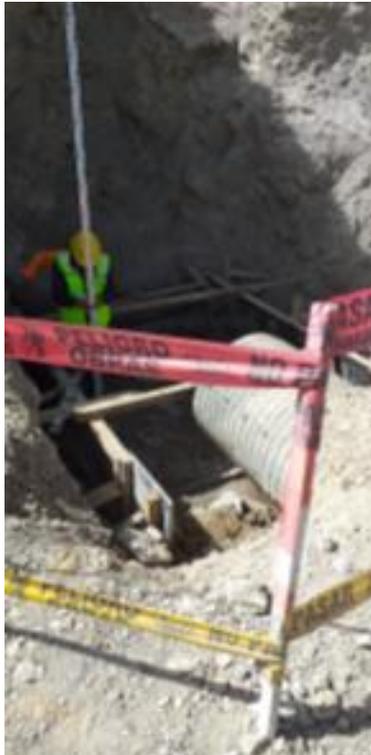
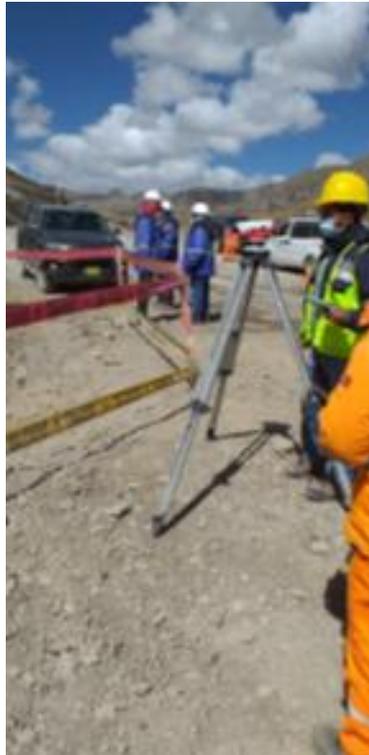
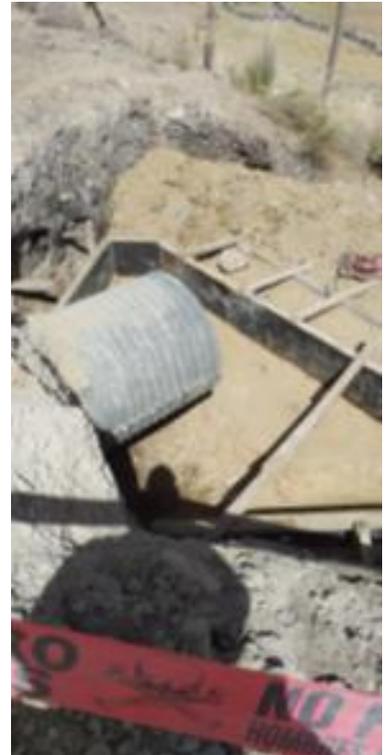
600.0 OBRAS DE ARTE Y DRENAJE, Partida 612.A ENCOFRADO Y DESENCOFRADO DE OBRAS DE ARTE: La Supervisión realiza la liberación del encofrado para autorizar el vaciado de la zapata de cabezal de alcantarilla.

En la progresiva KM. 187+735 se realiza la liberación del encofrado de la zapata del cabezal de alcantarilla para poder proceder al vaciado. 1 capataz, 4 obreros, 1 topógrafo de la supervisión, 2 técnicos y especialistas de la Supervisión y Contratista.

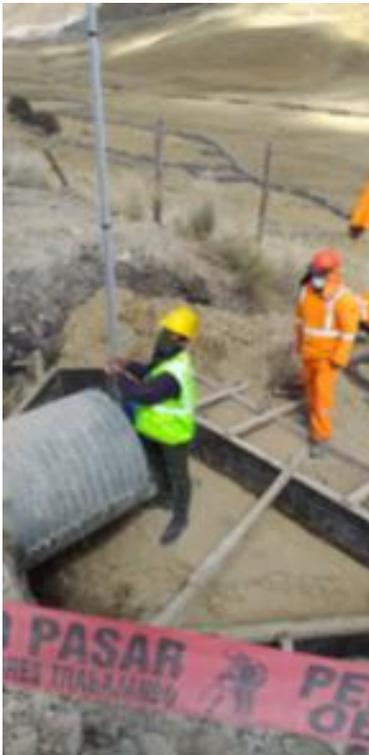
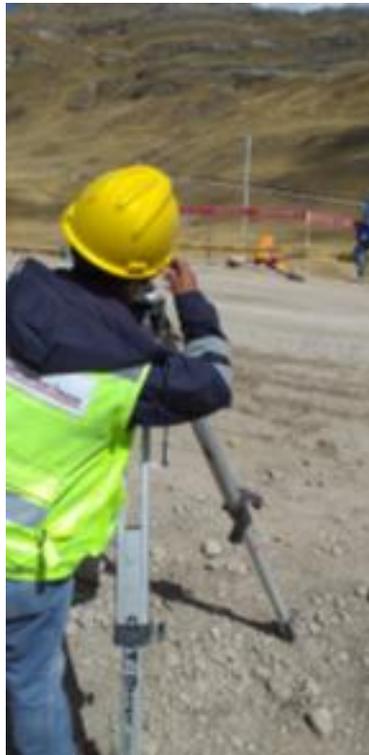
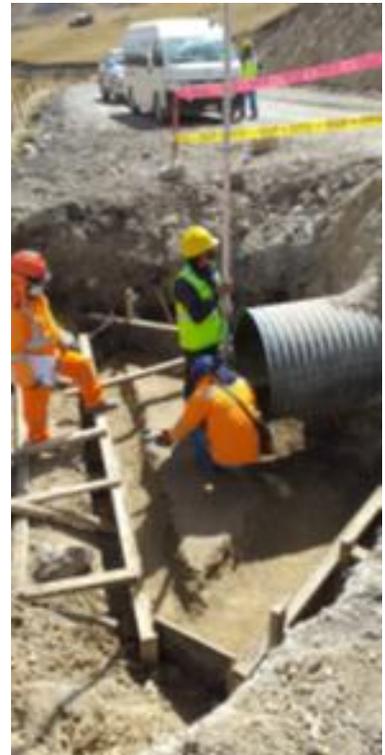
CONTROL DE CALIDAD: la Supervisión realiza la revisión del encofrado colocado para la liberación del mismo y autorizar proceder el vaciado de las zapatas de alcantarillas

En la progresiva 187+735 la Supervisión realiza la revisión de las cotas del encofrado construido, para autorizar el vaciado de las zapatas de los cabezales de alcantarilla del lado derecho e izquierdo.

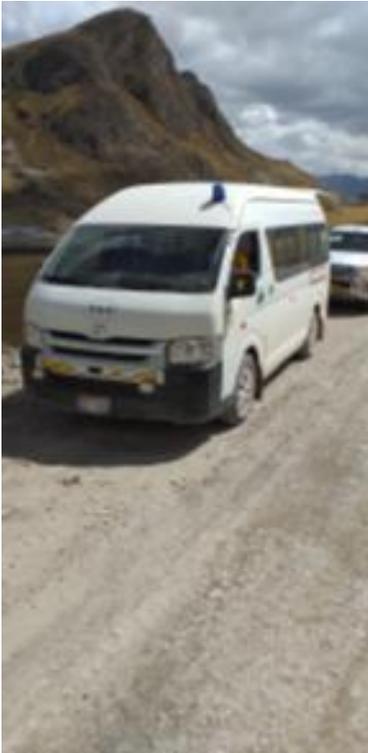
RECURSOS DE LA SUPERVISIÓN : Se verifica en campo los equipos de la supervisión

En el tramo en ejecución, la supervisión cuenta con los siguientes equipos verificados: 1 estación total, 1 nivel, 1 cono de arena,, balanza, cilindros para pruebas de concreto, 2 combis, 4 camionetas

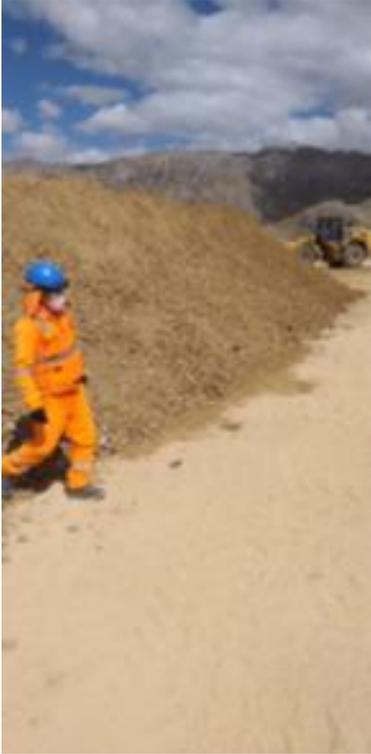
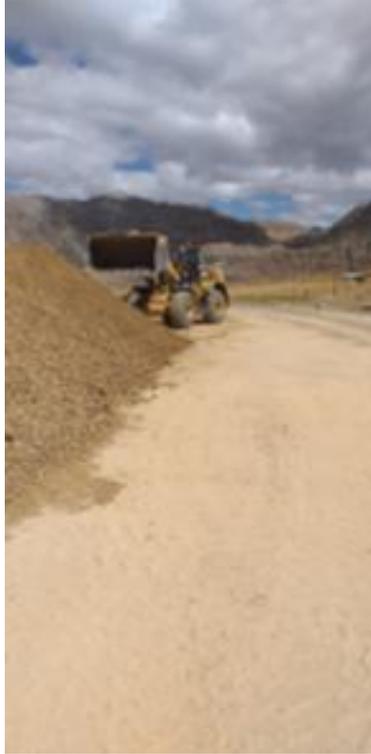
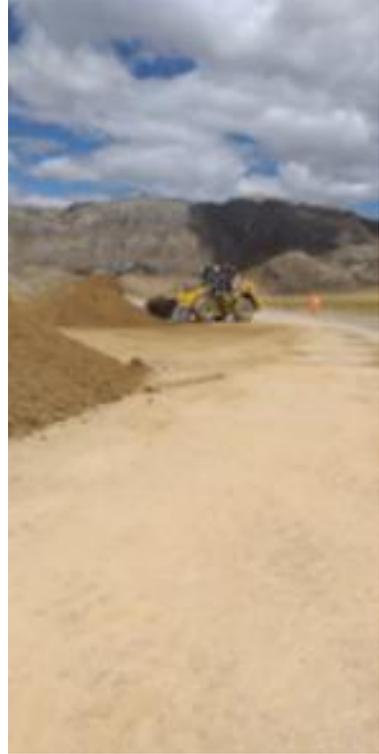
Actividades:
700.0 TRANSPORTES: Partida 700.B TRANSPORTE DE MATERIAL PROVENIENTE DE CANTERA : Se realiza el transporte desde la Cantera huachus hasta acopio provisional en Km. 185+200

CDescripcion_____:
En la Progresiva Km. 185+200 se realiza el acopio del material proveniente de la cantera huachus ubicado en la progresiva 188 + 200 en el lado izquierdo de la vía para ser cargado hacia la zona donde están realizando la conformación de terraplenes.

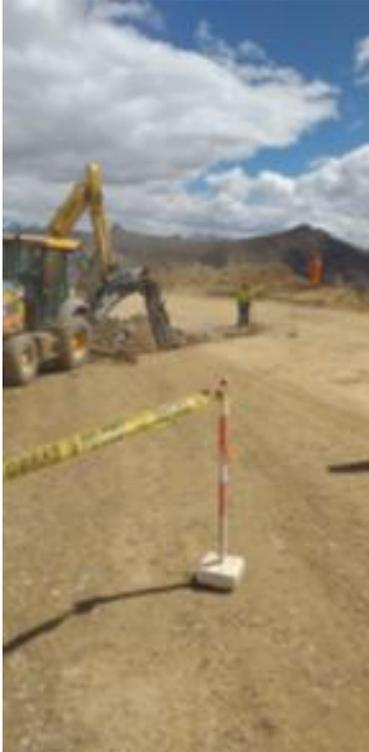
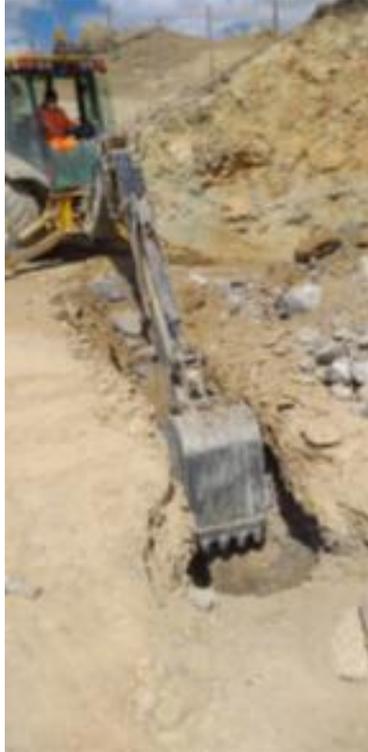
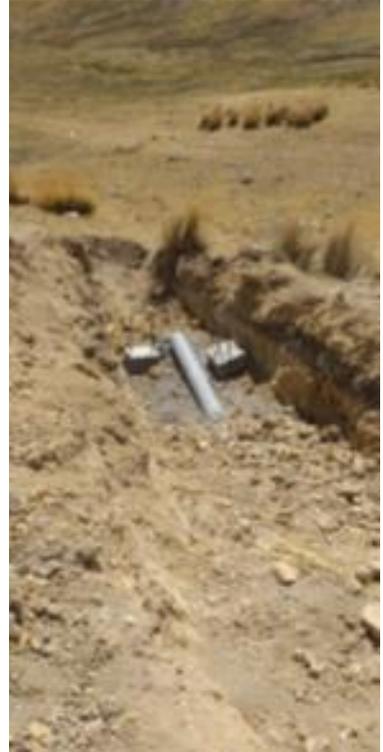
600.0 OBRAS DE ARTE Y DRENAJE; Partida 625.B DESCARGA DE SUBDREN TIPO1 Y Partida 601.A EXCAVACION NO CLASIFICADA PARA ESTRUCTURA. Se realiza la excavación en el margen izquierdo de la vía.

En la progresiva 182+000 se realiza la excavación para la descarga subdren. Se aprecia que en el lado derecho de la vía ya se colocó la tubería de 6" del subdren y se relleno, ahora realizan la excavación en el margen izquierdo de la explanación, Se utiliza 1 retroexcavadora , 1 operador, 1 capataz, 3 obreros.

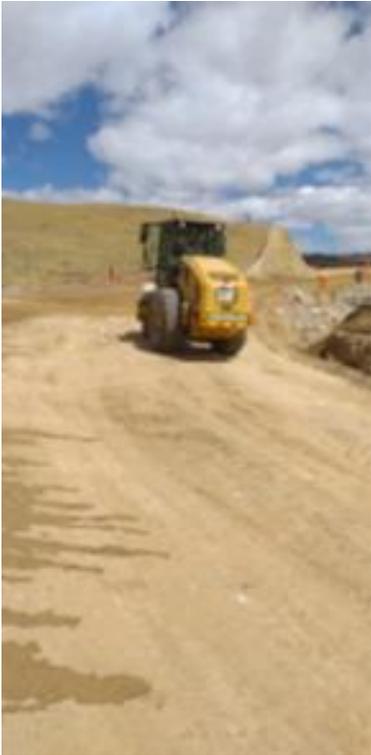
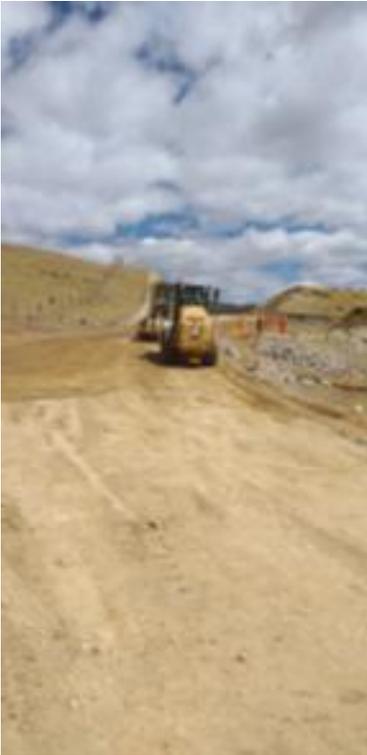
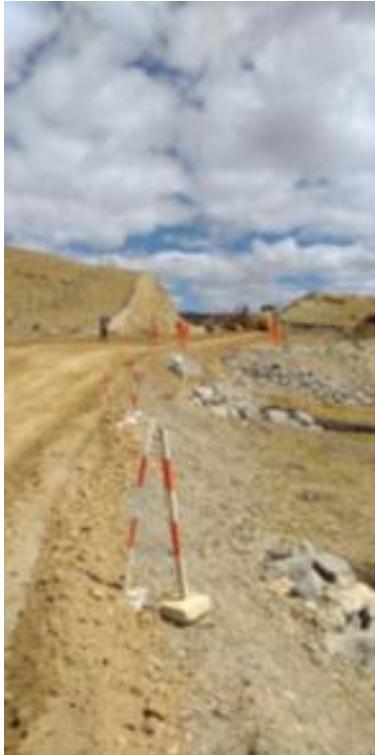
Actividades:
200.0 MOVIMIENTO DE TIERRAS, Partida: 210.A Conformación de terraplén

CDescripcion_____:
En la progresiva 181+530 se realiza la Conformación del terraplén utilizando una motoniveladora, 1 camion cisterna, 1 compactadora de rodillo, 1 capataz, 1 chofer, 2 operadores, 4 obreros

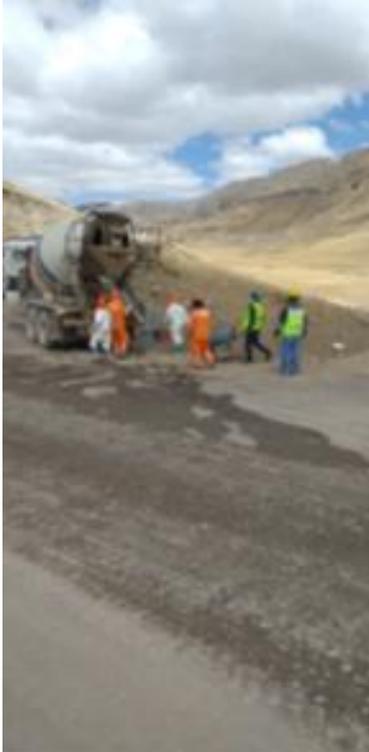
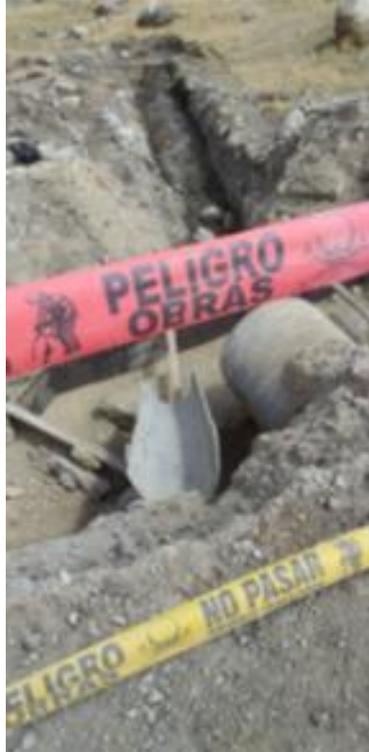
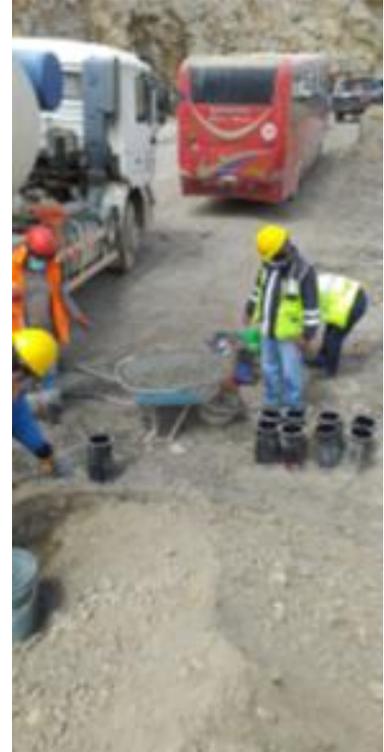
CONTROL DE CALIDAD. Antes de iniciar el vaciado de zapata de alcantarilla , se toman muestras de concreto para los ensayos en laboratorio

En la progresiva KM. 187+735 , La Supervisión realiza la toma de 9 muestras cilíndricas de mezcla de concreto del Camion Mezclador antes de realizar el vaciado de la zapata de alcantarilla, se tomo el asentamiento de la mezcla (slump) y la temperatura de la mezcla. participaron 2 técnicos de la Supervisión y 2 obreros para esta actividad de control.

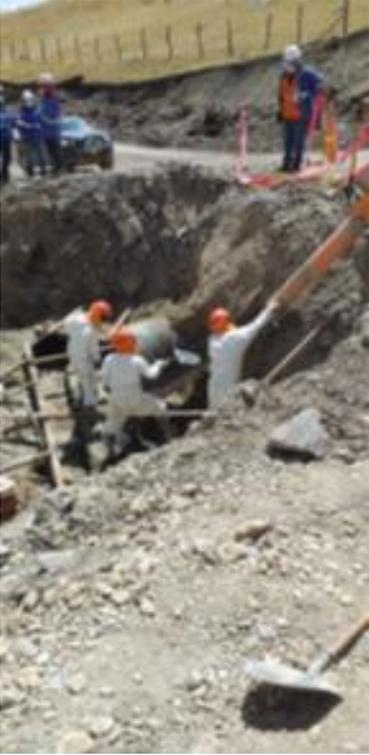
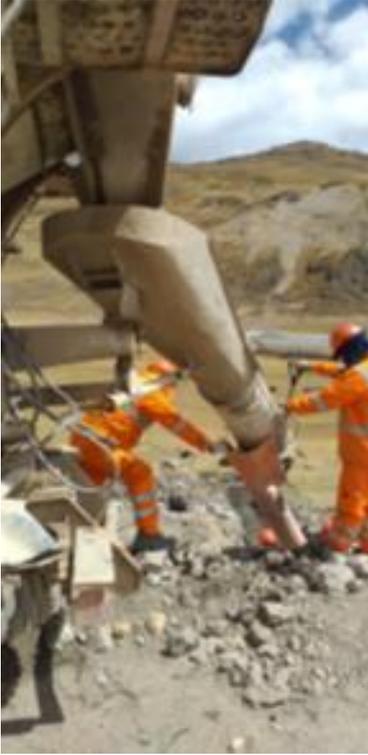
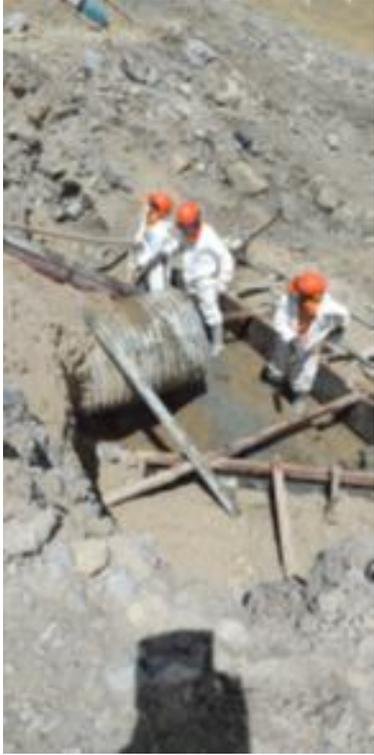
Actividades:
600.0 OBRAS DE ARTE Y DRENAJE; Partida 610.E CONCRETO CLASE E (F´C= 175 kg/cm2): Vaciado de concreto en zapata de cabezal de alcantarilla

CDescripcion _____:
En la progresiva Km. 187+735 se realiza el vaciado de concreto F´c = 175 kg/cm2 a los 28 días de la zona de zapatas de cabezal de alcantarillas TMC . Se utiliza un Camión Mezclador (Mixer), vibrador de concreto, herramientas menores, 1 operario de camión mezclador, 1 capataz, 6 obreros . Se cuenta con los especialistas de la Supervisión y Contratistas.

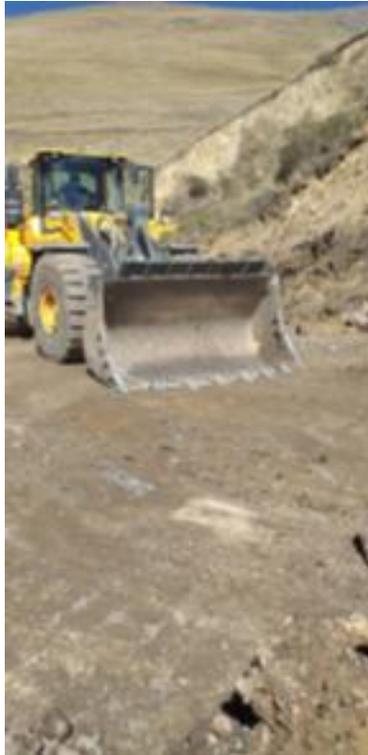
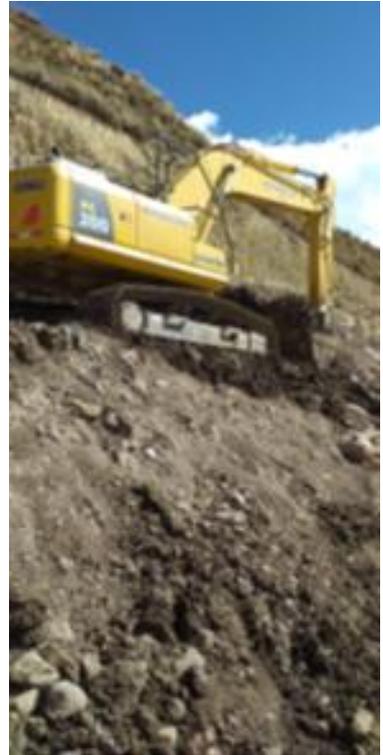
Actividades:
700.0 TRANSPORTES; partida : Transporte de material de eliminación a DME distancia > 1 km.

CDescripcion_____:
En la progresiva KM. 193+080 se ubican equipos de carga de material para el transporte de material de eliminación hasta el DME ubicado en el Km, 169

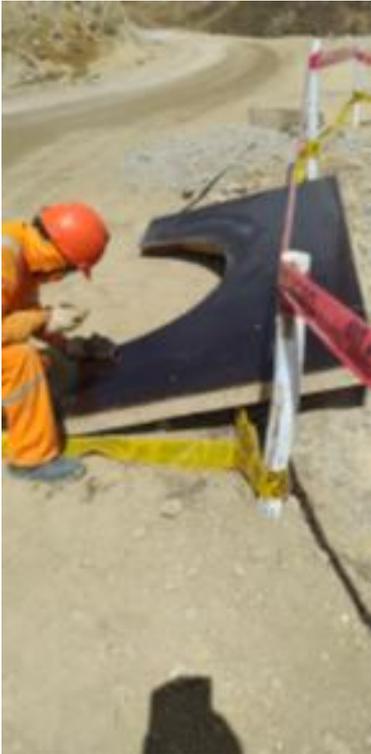
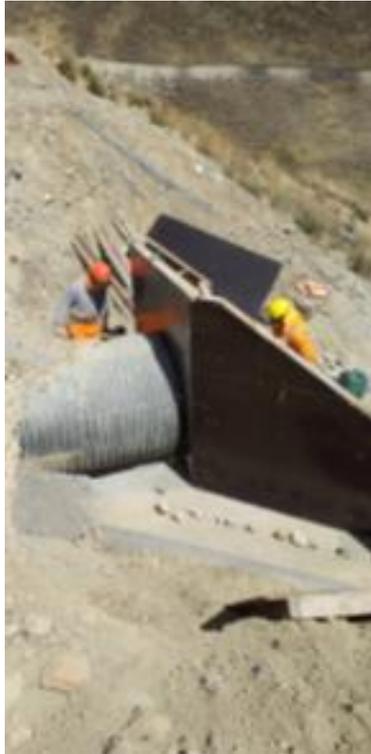
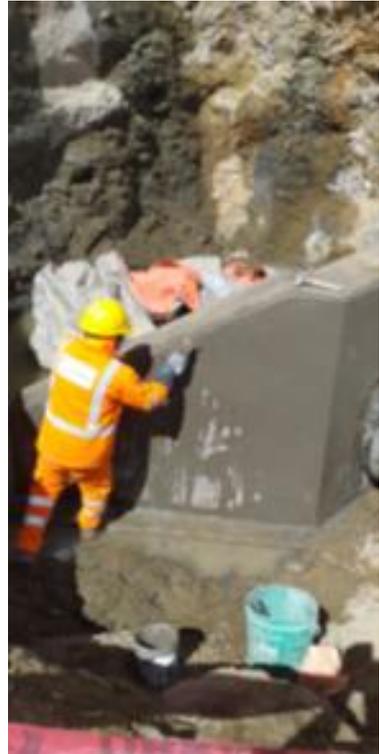
Actividades:
600.0 OBRAS DE ARTE Y DRENAJE; Partida 612.A ENCOFRADO Y DESENCOFRADO PARA OBRAS DE ARTE y Partida 610.E CONCRETO CLASE E (F'c = 175 kg/cm2) : Se realiza el encofrado de cabezal de alcantarilla en el lado izquierdo de la vía y se realiza el solaqueado de cabezal vaciado de concreto F'c = 175 Kg/ cm2 a los 28 días.

CDescripcion_____:
En la progresiva KM. 182+780 se realiza el encofrado para cabezal de alcantarilla en el lado izquierdo, y se solaquea el cabezal de concreto que fue desencofrado en el margen derecho. 1 capataz y 4 obreros
