BITACORA ELECTRÓNICA DE OBRA

Confirma Bitacora: Si
Nro Informe: 7
Fecha Informe: 19-08-2020
Nombre De La Obra: Corredor vial Lima-Canta-Huayllay-Dv. Cochamarca-Emp. PE 3N Obras de Rehabilitación y Mejoramiento
Personal Encargado: LUZMILA GUERRA MOTTA

SALDO DE OBRA: “MEJORAMIENTO, REHABILITACIÓN Y CONSERVACIÓN POR NIVELES DE SERVICIO DEL CORREDOR VIAL, LIMA – CANTA – HUAYLLAY – DV. COCHAMARCA – EMPALME PE 3N”

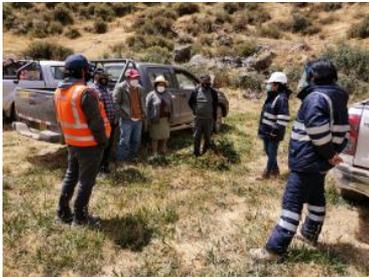
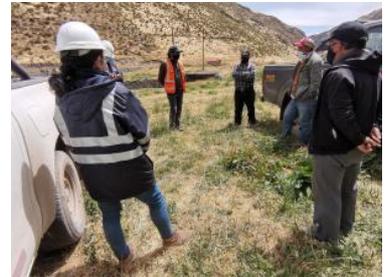
Participación en Reunión de Coordinación en la Piscigranja de la Comunidad de San Jose de Baños respecto al apoyo solicitado por dicha Comunidad, a fin de permitir el acceso al DME ubicado en el km 55+800

Con la participación de los ingenieros Raul Casana y Carlos Banda especialistas en Impacto Ambiental y Obras Viales y en Relaciones comunitarias respectivamente de la Supervisión Externa de obra; ingeniero Abel Cuyubamba y Coordinadora Ericka Trejo Especialista en Medio Ambiente y Coordinadora IMRQ del Contratista y el señor Grimaldo Hijidio presidente en funciones de la Comunidad de San Jose de Baños y su Junta Directiva, se llevó a cabo una reunión de coordinación a fin de coordinar respecto al apoyo solicitado por la Comunidad de San Jose de Baños al Contratista a fin de no cerrar nuevamente el acceso al DME ubicado en el km 55+800, en el que se acordó que el Contratista otorgará el apoyo solicitado por la comunidad consistente en mallas para cerco de Piscigranja en longitud aproximada de 600 m, de los 1000 m solicitados (únicamente materiales), a fin de que la Comunidad no vuelva a cerrar el acceso al DME citado.

Se sugiere que de forma coordinada y conjunta continúen las actividades de Contratista y Supervisión Externa de obra, a fin de viabilizar y solucionar los eventos como los suscitados con la comunidad de San Jose de Baños.

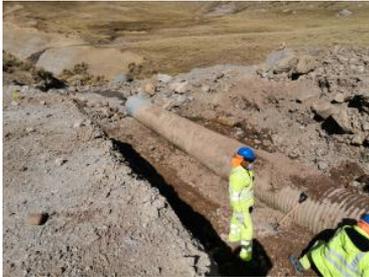
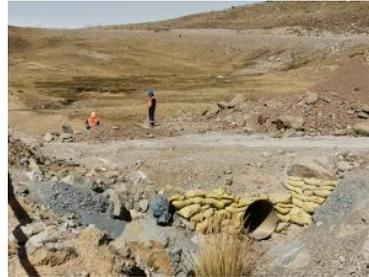
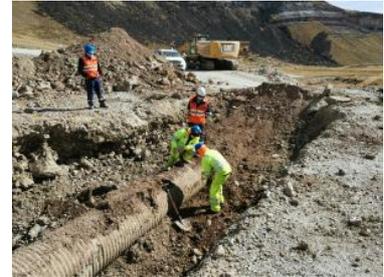
PROGRESIVA: 55+564

01.01.06.02Eliminación de Alcantarilla existente

En el frente de trabajo no se cuenta con lavamanos ni baño químico al momento de la inspección visual en campo

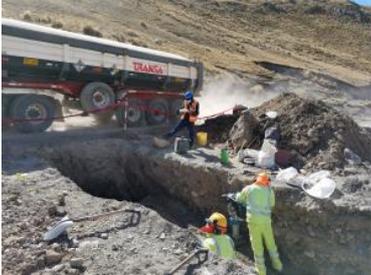
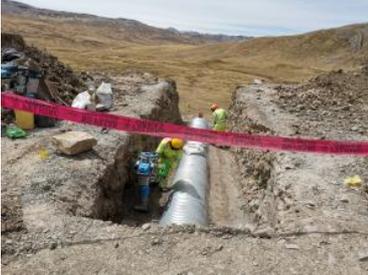
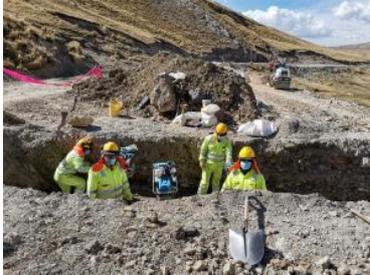
Actividades:
OI. TRAMO 2: CANTA HUAYLLAY
PROGRESIVA: 53+200
01.01.06 OBRAS DE ARTE
01.01.06.04 RELLENO PARA ESTRUCTURAS

CDescripcion _____:
EQUIPOS: 4 VIBRO PISON, 1 RODILLO 2 TN
PERSONAL: 1 CAPATAZ, 4 AYUDANTES

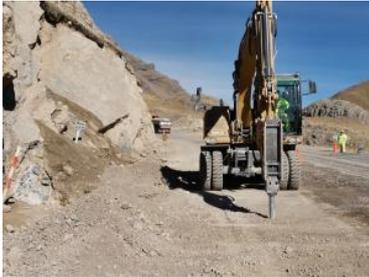
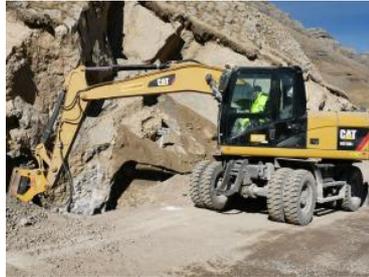
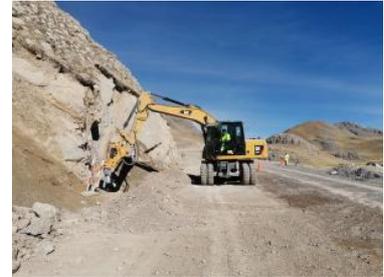
OI: TRAMO 2: CANTA HUAYLLAY
PROGRESIVA: 46+706
01.01.06Obras de Arte
01.01.06.01Excavación no clasificada para estructuras

Personal: 1 capataz, 2 vigías
Equipo y maquinaria: 1 Excavadora sobre ruedas con martillo neumático y operador
En el frente de trabajo no se cuenta con lavamanos ni baño químico al momento de la inspección visual en campo

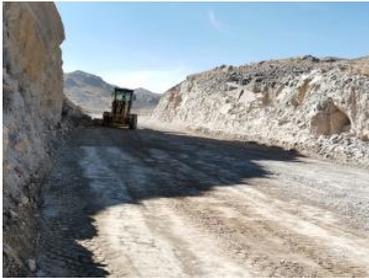
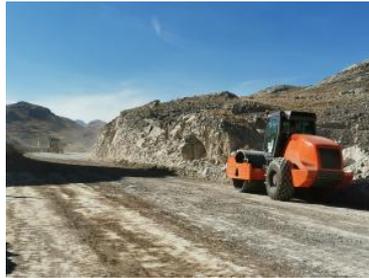
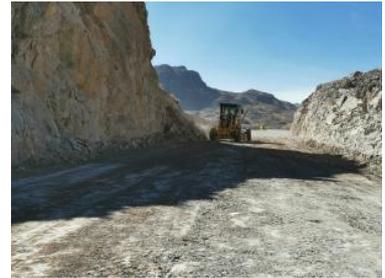
OI: TRAMO 2: CANTA HUAYLLAY
PROGRESIVA: 41+000 @ 41+500

Los tramos comprendidos entre los kms 22+000 @ 32+900 y 40+00 @ 52+000, presentan la calzada deteriorada (encalaminado).

La señalización vertical, así como los elementos de seguridad vial en toda la vía son escasos.

Personal: 2 ayudante, 2 vigías (sin radio)
Equipo y maquinaria: 1 motoniveladora, 1 rodillo, 1 cisterna con sus respectivos operadores
No se cuenta con baño químico ni lavamanos al momento de la inspección visual en campo

Se sugiere la implementación de señalización vertical y elementos de seguridad vial en toda la vía con la finalidad de disminuir los riesgos de incidentes y/o accidentes en el tramo.
