BITACORA ELECTRÓNICA DE OBRA

Confirma Bitacora: Si	Nro Informe: 10	Fecha Informe: 22-08-2020	Nombre De La Obra: Corredor vial Lima-Canta-Huayllay-Dv. Cochamarca-Emp. PE 3N Obras de Rehabilitación y Mejoramiento	Personal Encargado: LUZMILA GUERRA MOTTA
---------------------------------	---------------------------	-------------------------------------	---	--

SALDO DE OBRA: "MEJORAMIENTO, REHABILITACIÓN Y CONSERVACIÓN POR NIVELES DE SERVICIO DEL CORREDOR VIAL, LIMA – CANTA – HUAYLLAY – DV. COCHAMARCA – EMPALME PE 3N"

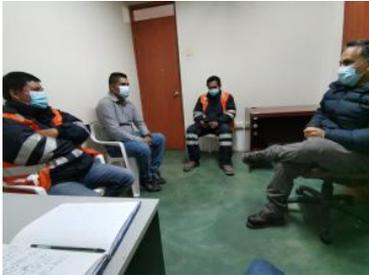
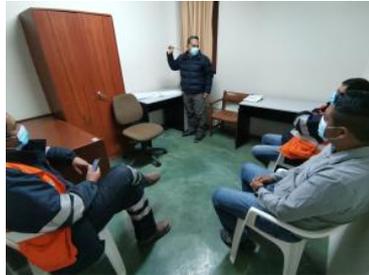
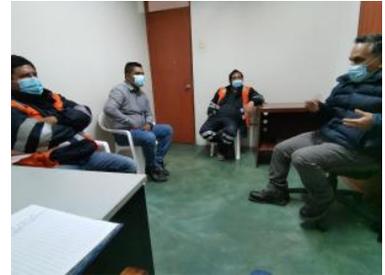
Reunión de coordinación en la oficina de la Supervisión externa de Obra, respecto a la ejecución del muro de contención ubicado entre los kms 39+990 @ 40+129

Antecedentes: La supervisión externa de obra el 21.08.2020, dispuso la paralización parcial de ejecución de actividades en el muro de contención descrito específicamente en el km 40+052 (un tramo), por diferencias en los procesos constructivos.

Acuerdos.- El Contratista verificará nuevamente las condiciones del terreno con nuevos estudios de mecánica suelos de acuerdo a las condiciones del terreno y el nivel de aguas de la laguna proponiendo alternativas de solución, de forma tal de evitar riesgos en el proceso construcción y mejorar la calidad de obra.

Se sugiere mayor coordinación entre Contratista y Supervision de obra a fin de viabilizar aspectos técnicos en obra y garantizar la calidad de la obra.

Se sugiere la participacion en obra del ingeniero Especialista en Puentes, Obras de arte y drenaje correspondiente al Contratista a fin de garantizar la calidad de obra.

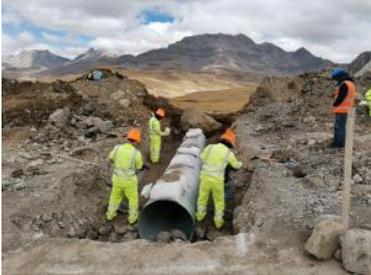
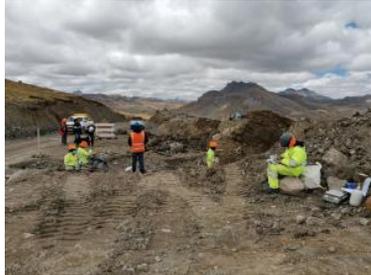
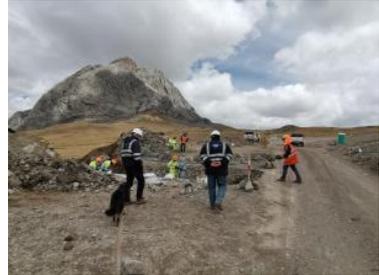
Actividades:
OI: TRAMO 2: CANTA HUAYLLAY
PROGRESIVA: 52+230

Personal : 4 ayudantes, 2 vigías
Equipos : 2 vibropison
Se verifica personal profesional del Contratista Especialista en suelos y pavimentos realizando actividades de verificacion y evaluacion en campo.

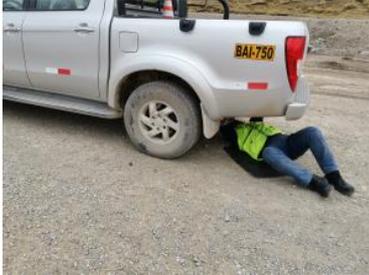
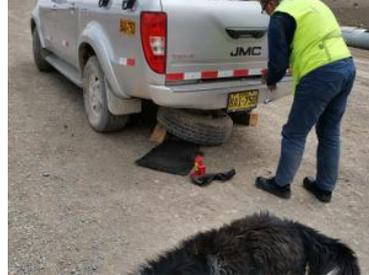
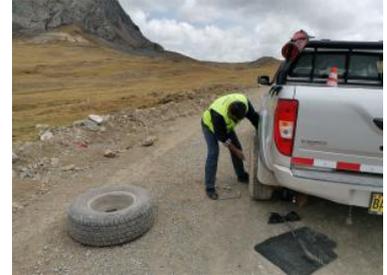
OI: TRAMO 2: CANTA HUAYLLAY
PROGRESIVA: 52+560

Llanta posterior izquierda de la movilidad asignada se bajo, por lo que se procedió a su cambio.

Del recorrido realizado durante el dia de hoy y aproximadamente a las 11.00 am, la llanta posterior izquierda de la movilidad asignada se bajo, por lo que se procedió a su cambio, con la llanta de repuesto con la que se contaba.

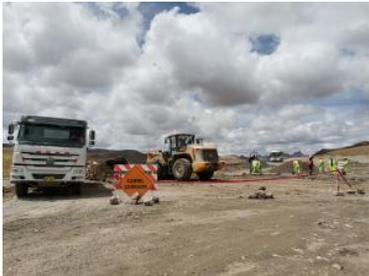
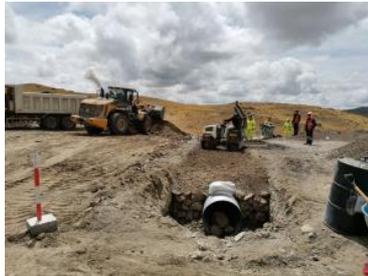
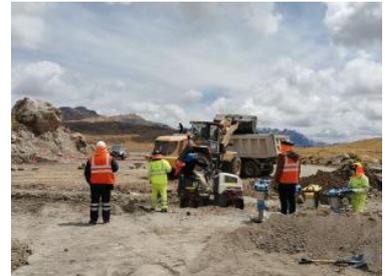
OI: TRAMO 2: CANTA HUAYLLAY
 PROGRESIVA: 54+668

Personal: 1 Capataz, 6 peón
 Equipos: 1 cargador frontal, 1 volquete, 1 rodillo 1.6 tn con sus respectivos operadores y 4 vibro pison
 Se realiza el carguio de material previamente acumulado producto de las excavaciones realizadas
 Dicho material es transportado al DME ubicado en el km 55+800

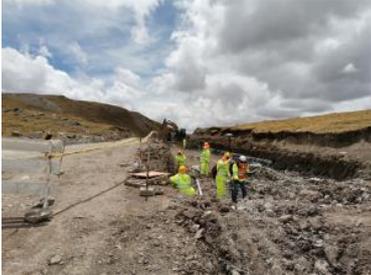
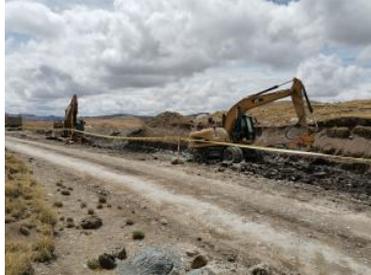
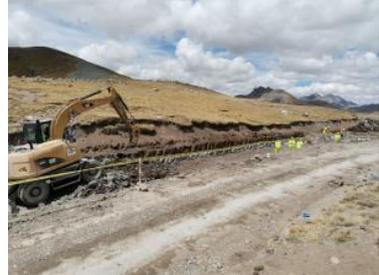
Actividades:
OI: TRAMO 2: CANTA HUAYLLAY
PROGRESIVA: 52+740@ 52+930 LD
01.01.02 Movimiento de tierras
01.01.02.03 Excavación en Explanaciones en roca fija

5 Personal: 1 Capataz, 3 personal de piso, 2 vigías, 1 topografo con sus 2 ayudantes
Equipos: 1 excavadora sobre orugas, 1 rodillo, 1 Excavadora sobre ruedas con martillo neumático, 1 equipo GPS diferencial
