BITACORA ELECTRÓNICA DE OBRA

Confirma Bitacora: Si	Nro Informe: Report0024oyon2.pdf	Fecha Informe: 31-08-2020	Nombre De La Obra: Carretera Oyon- Ambo, Tramo II: Dv. Cerro de Pasco- Dv. Chacayan	Personal Encargado: BORIS WALTER AYLLÓN CARCELÉN
---------------------------------	--	-------------------------------------	---	--

NUMERO DE INFORME : 0024
CONTRATO DE OBRA: No. 167-2018-MTC/ 20.2 de fecha 20/12/2018- Con precios de Octubre del 2017
EMPRESA CONTRATISTA: CONSORCIO CARRETERO DEL PERU (CHINA GEZHOUBA GROUP COMPANY LIMITED SUCURSAL DEL PERU Y EIVI S.AC.)
OBRA: Mejoramiento de la Carretera OYON - AMBO TRAMO 2 DESVIO CERRO DE PASCO DESVIO CHACAYAN
TRAMO 2: Desde la progresiva Km. 181+000 a la progresiva Km. 230+000
SUPERVISIÓN: CONSORCIO SUPERVISOR OYON CHACAYAN (SERCONSULT S.A. Y ATJSL)
Recorrido de monitoreo de actividades desde la progresiva 214+500 (Poblado de Yanahuanca hasta la progresiva 251+450 (tramo 3 cantera Agochacan)

PANEL FOTOGRAFICO

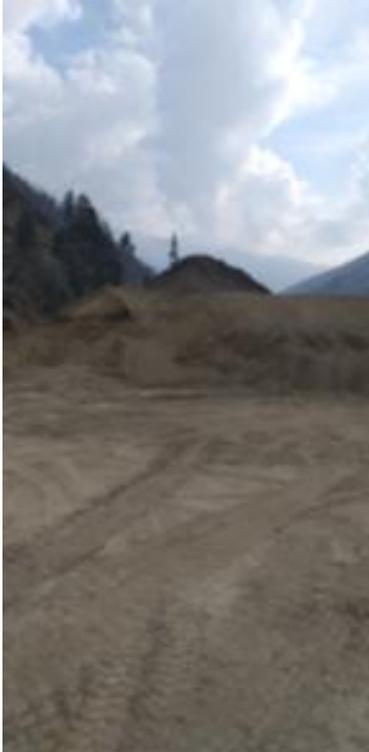
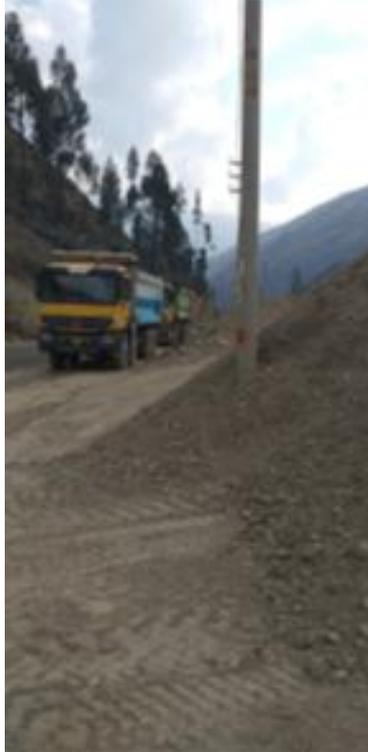
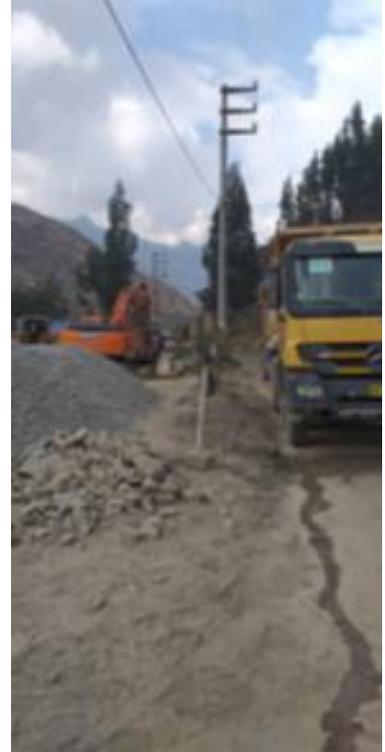
PROGRESIVA KM. 220+420

700.0 TRANSPORTES: Partida 700.H TRANSPORTE DE ELIMINACIÓN DE MATERIAL A DME PARA D>1 KM.: SE realiza el transporte desde el centro de acopio KM. 220+420 hasta la progresiva Km. 187+000

En la progresiva 220+420 se realiza la carga y transporte de material hasta la progresiva 187+000 Se utiliza una Cargador frontal y 8 volquetes, Participan 1 capataz, 2 obreros, 2 vigias, 1 operador, 8 choferes.

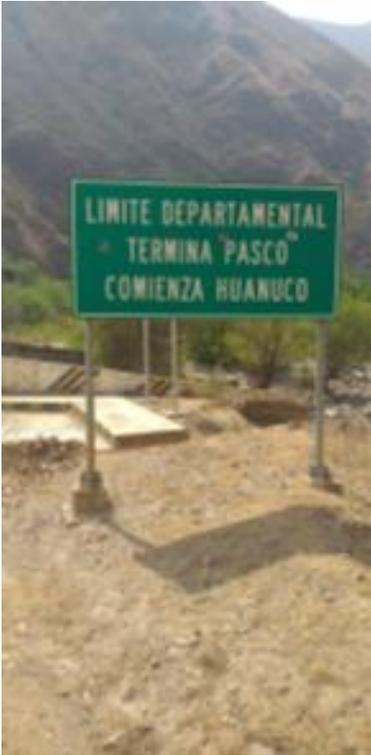
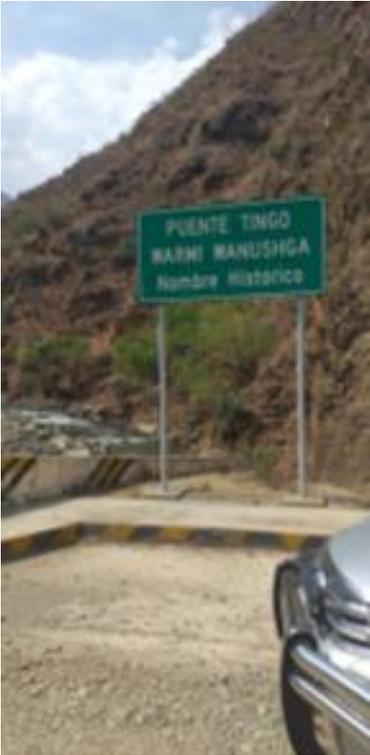
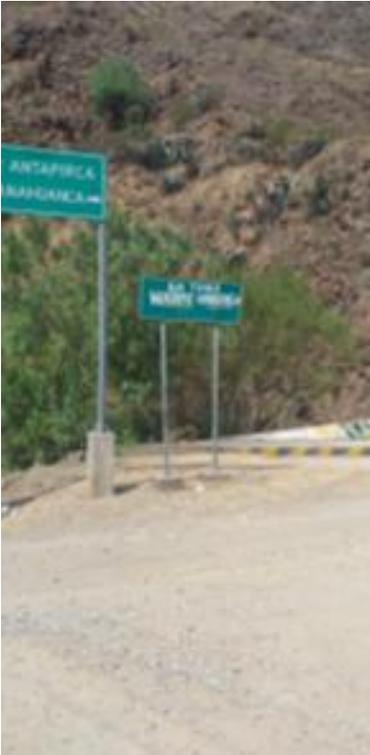
Actividades:
PROGRESIVA KM. 251+000
VISITA DE VERIFICACION HACIA CANTERA AGOCHACAN: Se realizo el recorrido hacia el tramo 3 en busca de la cantera agochacan

CDescripcion_____:
Progresiva KM. 251+000 se realizo la visita de monitoreo en busca de la cantera Aguóchacán, para verificar si la Empresa Contratista esta realizando actividades.

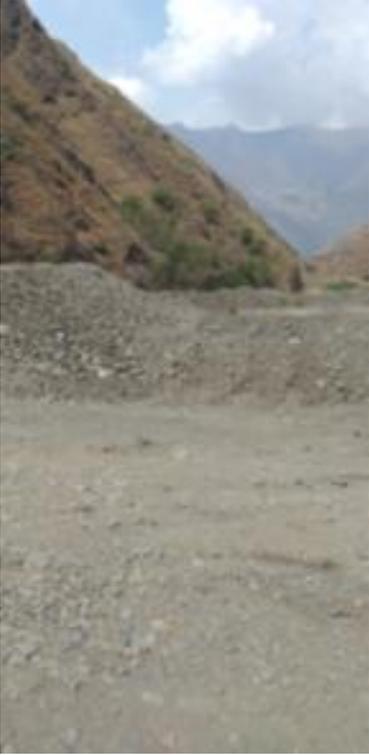
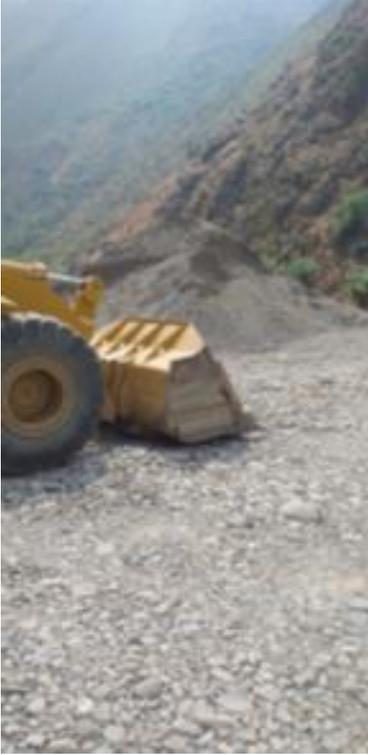
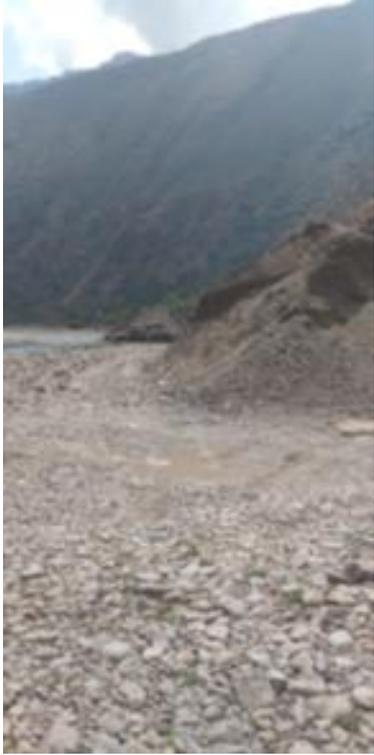
Actividades:
PROGRESIVA KM. 251+450
VISITA A CANTERA AGOCHACAN : se realiza visita de monitoreo en la cantera agochacan

CDescripcion _____:
En la progresiva KM. 251+450 se realizo la visita en la Cantera Agochacan, donde no se ubicó a la Empresa contratista, solo estaban personal de PROVIAS NACIONAL efectuando labores rutinarios en la via (tramo 3) . En el sitio se ubicó un Cargador frontal y una Cisterna dentro de la cantera.

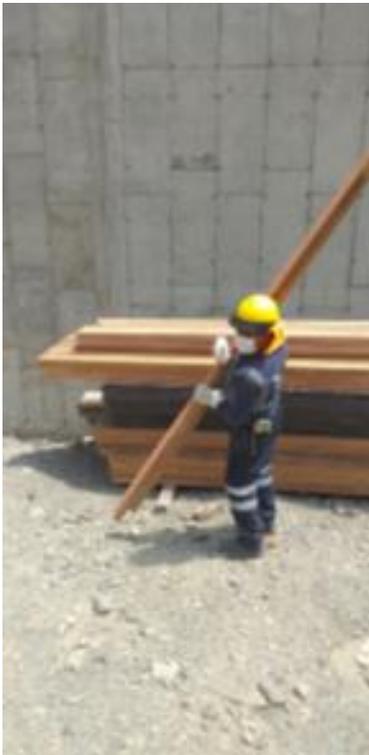
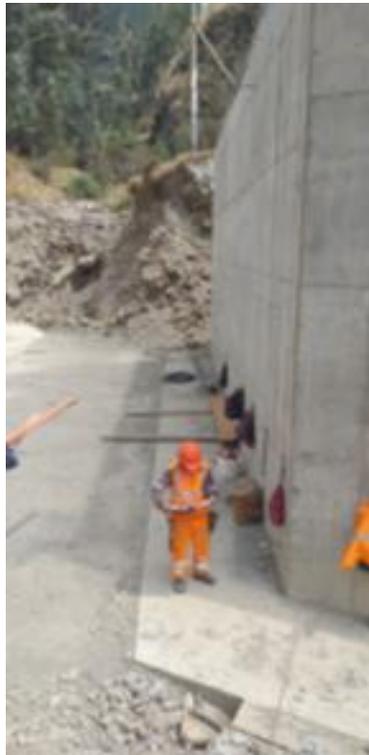
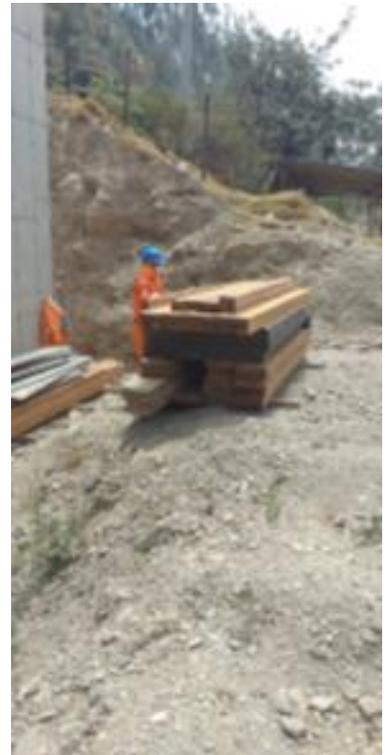
PROGRESIVA KM. 219+785.09

1000.0 PUENTES MENORES. 1000.3 ESTRIBOS, Partida: 612.A1: ENCOFRADO Y DESENCOFRADO EN SECO: Se realiza el encofrado de ménsulas del Puente Ciprés

En la progresiva KM. 219+785.09 Se reinicia las labores de encofrado de ménsulas del Puente Ciprés. Se acomodan los materiales de madera, trabajan 1 capataz, 4 obreros

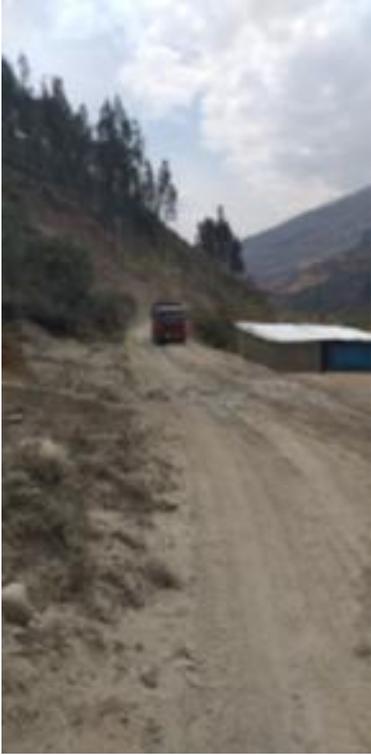
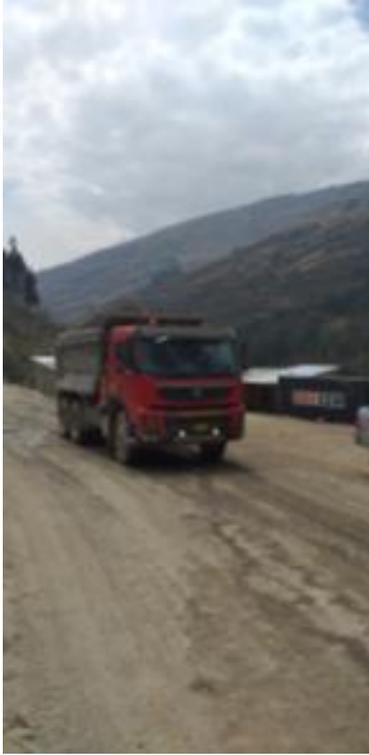
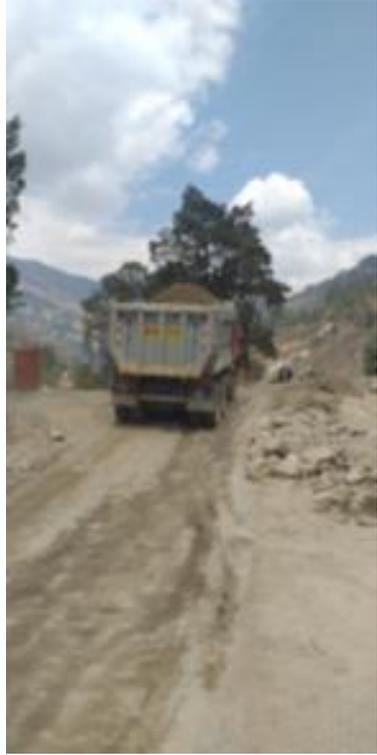
Actividades:
PROGRESIVA KM. 219+750
700.0 TRANSPORTES, Partida 700.H TRANSPORTE DE MATERIAL PROVENIENTE DE CANTERA PARA D> 1KM.: Se realiza el transporte de material para la realización de conformación de terraplén.

CDescripcion _____ :
En la progresiva km. 219+750 están pasando los volquetes que transportan el material desde la progresiva km. 220+420 hasta la progresiva 187+000. Se utiliza 8 volquetes para el transporte del material.

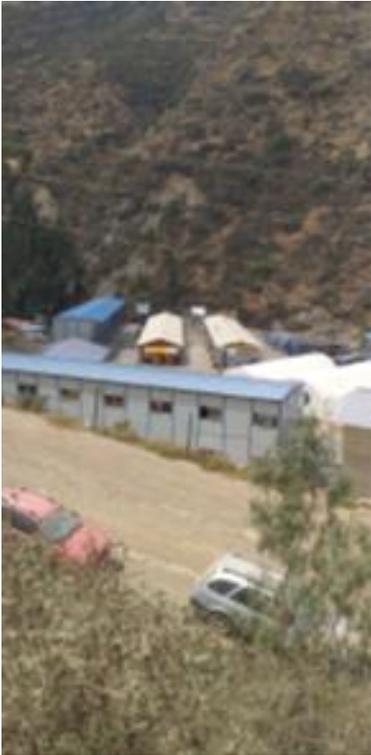
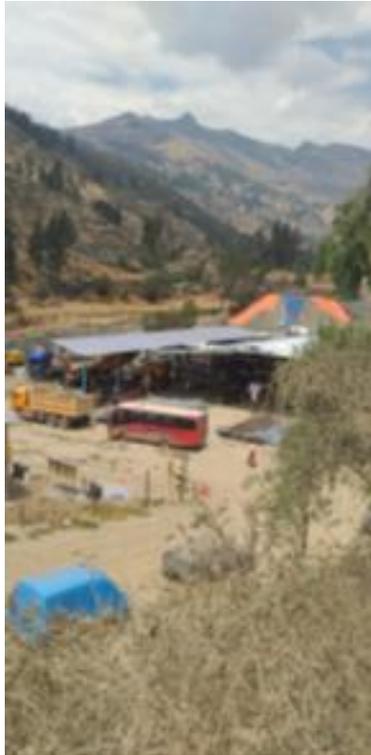
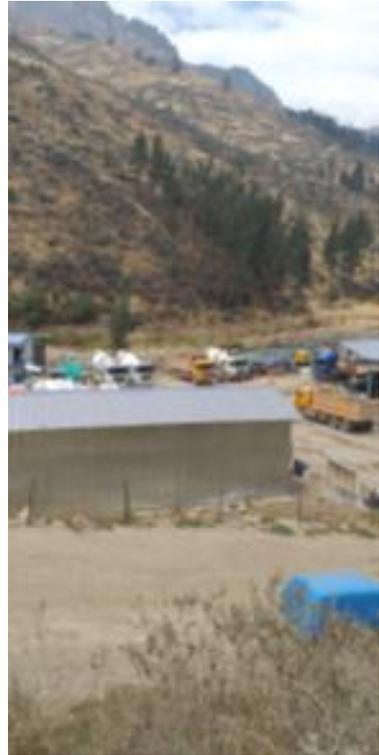
Actividades:
PROGRESIVA KM. 219+650
VISITA DE MONITOREO A AREAS AUXILIARES DE LA CONTRATISTA: Se realiza la visita al campamento , talleres y planta de concreto No. 2 de la Empresa Contratista.

CDescripcion_____:
En la progresiva km. 219+650 se realiza la visita a las áreas de campamento , talleres y planta de concreto No. 2 d ela Empresa Contratista.

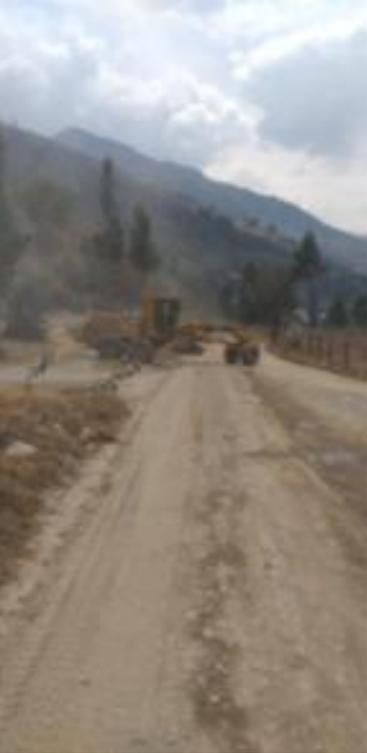
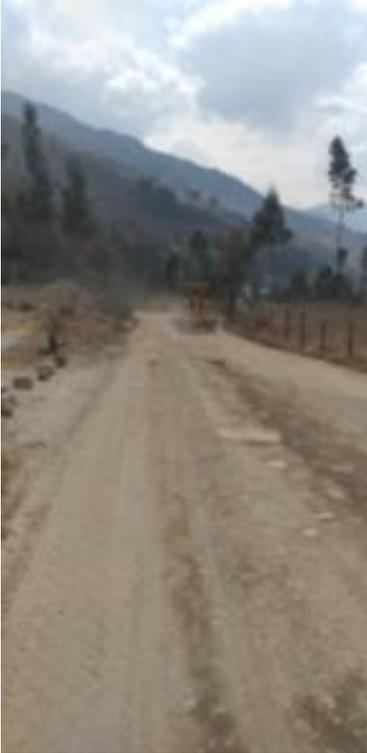
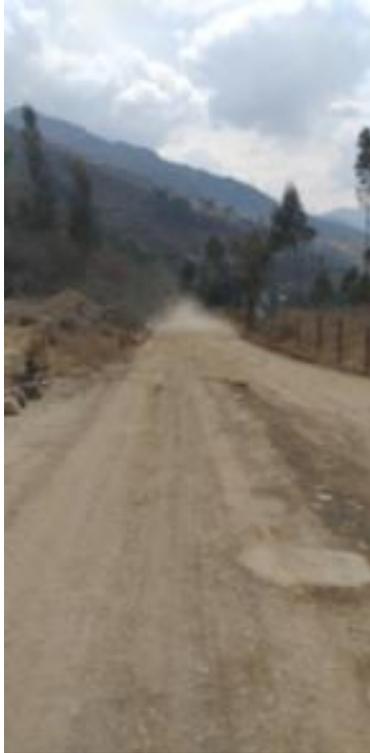
Actividades:
PROGRESIVAS 216+000 A 217+000
100.0 TRABAJOS PRELIMINARES; Partida 103.A MANTENIMIENTO DE TRANSITO Y SEGURIDAD VIAL: Se realiza el mantenimiento de la via

CDescripcion _____:
En la progresiva 21+000 a la 217+000 se realiza el mantenimiento vial donde se utiliza 1 motoniveladora, 1 compactadora y 1 cisterna para conformar la superficie de la vía.
