BITACORA ELECTRÓNICA DE OBRA

Confirma Bitacora: Si	Nro Informe: Report0026oyon2.pdf	Fecha Informe: 02-09-2020	Nombre De La Obra: Carretera Oyon- Ambo, Tramo II: Dv. Cerro de Pasco- Dv. Chacayan	Personal Encargado: BORIS WALTER AYLLÓN CARCELÉN
---------------------------------	--	-------------------------------------	---	--

NUMERO DE INFORME : 0026
CONTRATO DE OBRA: No. 167-2018-MTC/ 20.2 de fecha 20/12/2018- Con precios de Octubre del 2017
EMPRESA CONTRATISTA: CONSORCIO CARRETERO DEL PERU (CHINA GEZHOUBA GROUP COMPANY LIMITED SUCURSALDEL PERU Y EIVI S.AC.)
OBRA: Mejoramiento de la Carretera OYON - AMBO TRAMO 2 DESVIO CERRO DE PASCO DESVIO CHACAYAN
TRAMO 2: Desde la progresiva Km. 181+000 a la progresiva Km. 230+000
SUPERVISIÓN: CONSORCIO SUPERVISOR OYÓN CHACAYAN (SERCONSULT S.A. Y ATJSL)
Recorrido de monitoreo de actividades desde la progresiva 214+500 (Poblado de Yanahuanca hasta la progresiva 181+000 (Desvio cerro de Pasco)

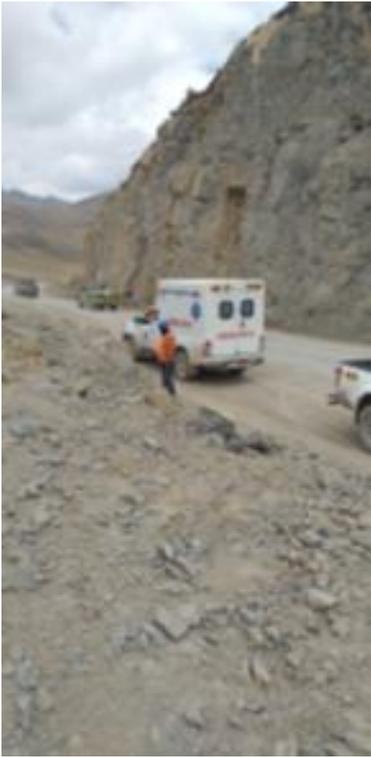
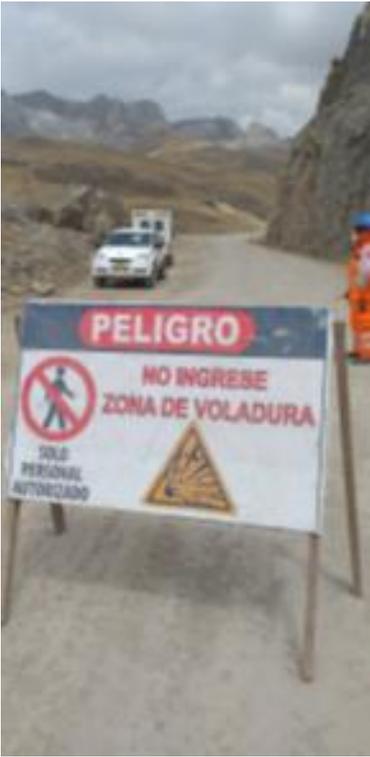
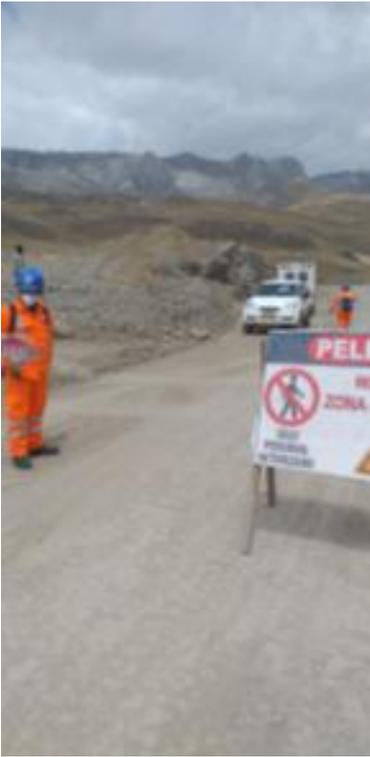
Actividades:
PROGRESIVA KM. 189+100
VISITA A LA CANTERA LA JUANITA: Se ha realizado una voladura de rocas en la cantera la Juanita ubicado en la progresiva Km. 188+600 , se ha realizado el retiro de personas en un radio de 500 metros de distancia a la explosión . se ha realizado la tranca de la vía, atravesando un equipo para evitar el paso de vehículos y personas. Luego de 30 minutos y de verificar que se ha producido las detonaciones previstas se procede a la liberación de las trancas realizados en un radio de 500 metros.

CDescripcion_____:
En la progresiva KM. 189+100 se ha trancado la via porque se ha realizado una explosión de rocas en la Cantera Juanita, en un radio de 500 metros para evitar accidentes.

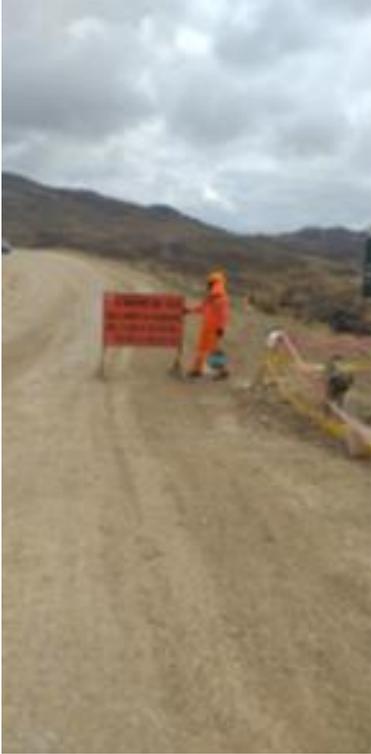
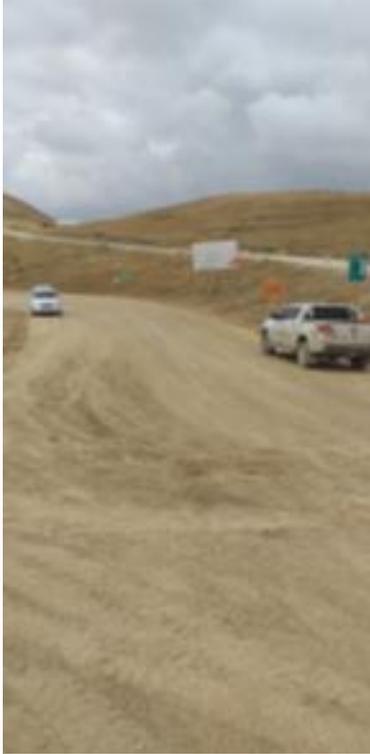
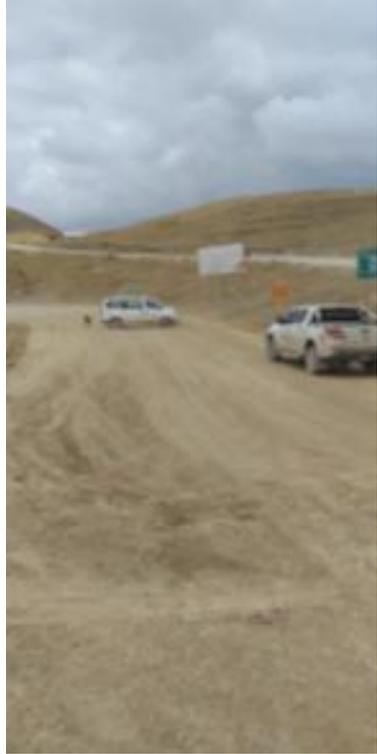
Actividades:
PROGRESIVA KM- 180+990
VISITA DE VERIFICACIÓN EN EL INICIO DEL TRAMO 2 (PROGRESIVA 181+000)
Se verifica el cierre de la via en el km. 180+990 , pero si están dando paso a los vehículos particulares y transporte de pasajeros.

CDescripcion _____:
En la progresiva 180+990 se observa que mantienen los carteles de cierre de la vía, pero si dan paso a todo tipo de vehículos.

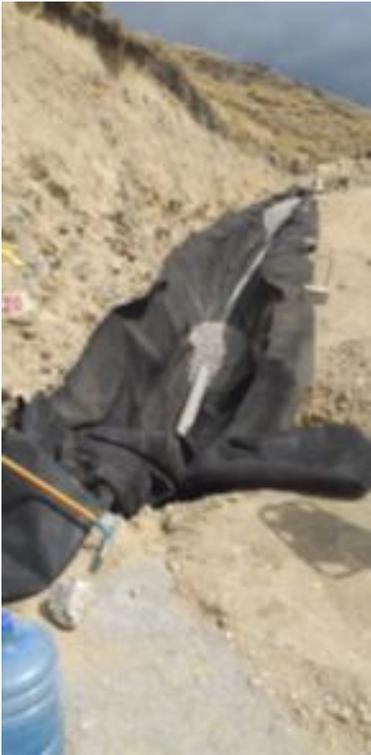
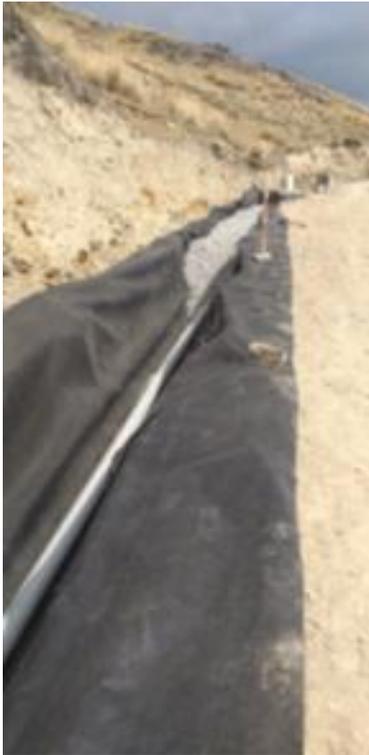
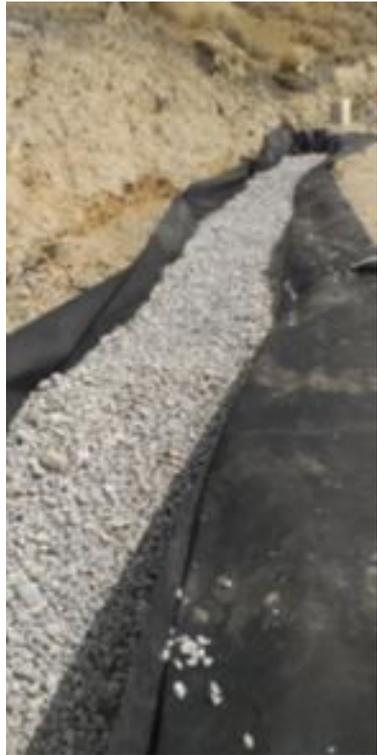
Actividades:
PROGRESIVA KM. 183+085 AL KM. 183+120
600.0 OBRAS DE ARTE , Partida 650.H: GEOTEXTIL NO TEJIDO CLASE 2, Partida 649.E TUBERIA RIGIDA PERFORADA (6 "); Partida 605.B MATERIAL FILTRANTE: se realiza la construcción de subdren

CDescripcion _____ :
En la progresiva KM. 183+085 a 183+120 se realiza la construcción de subdren, donde luego de la excavación, se coloco la capa dce arena, para luego colocar el manto geotextil tipo 2, luego el tubo perforado de 6 " y el material filtrante. Para el momento del monitoreo se encontraba el personal en horas de almuerzo (el almuerzo se entrego al personal muy tarde)

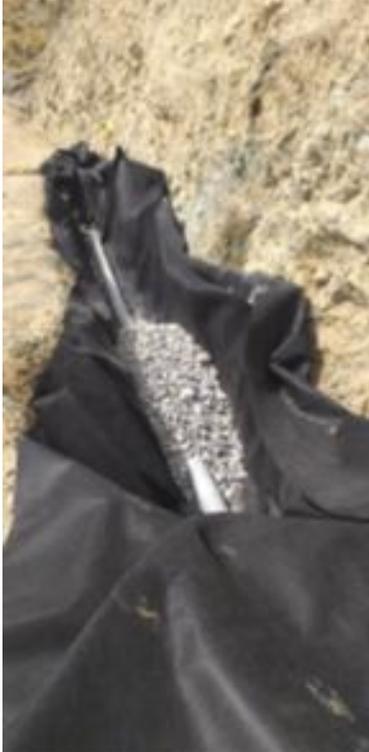
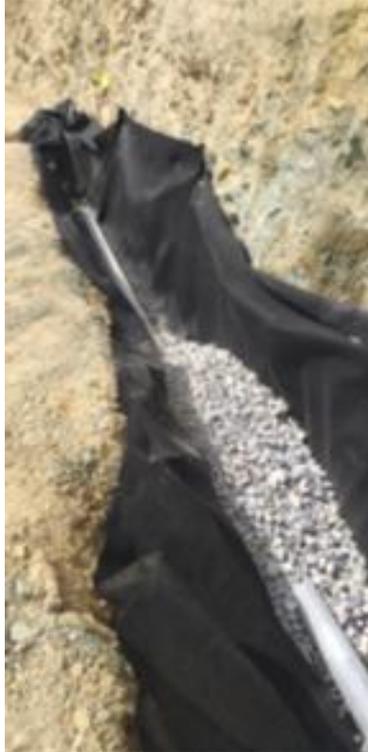
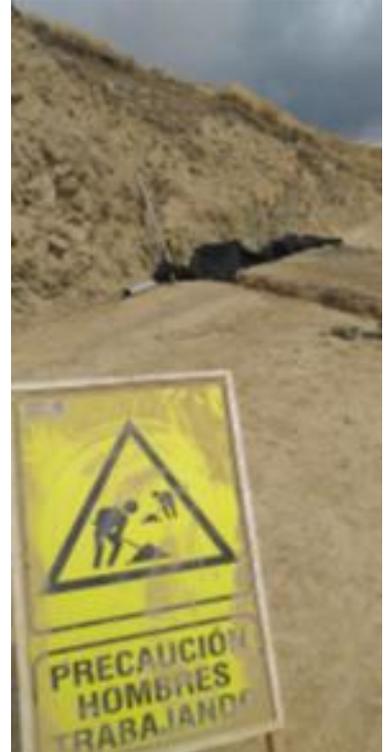
PROGRESIVA KM. 183+250 AL KM. 183+260 600.0 OBRAS DE ARTE , Partida 650.H: GEOTEXTIL NO TEJIDO CLASE 2, Partida 649.E TUBERIA RIGIDA PERFORADA (6 "); Partida 605.B MATERIAL FILTRANTE: se realiza la construcción de subdren

En la progresiva KM. 183+250 a 183+260 se realiza la construcción de subdren, donde luego de la excavación, se coloco la capa dce arena, para luego colocar el manto geotextil tipo 2, luego el tubo perforado de 6 " y el material filtrante. Para el momento del monitoreo se encontraba el personal en horas de almuerzo

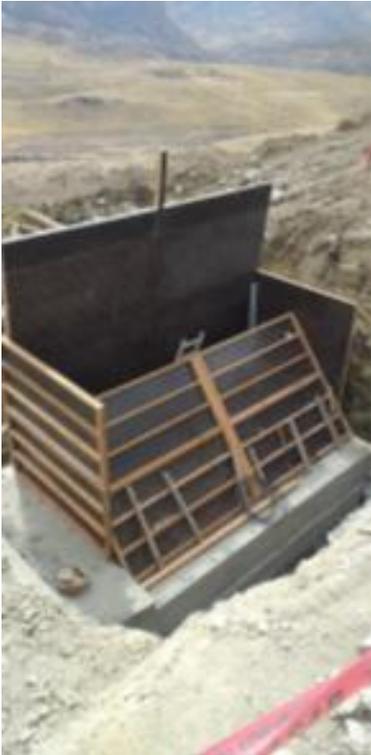
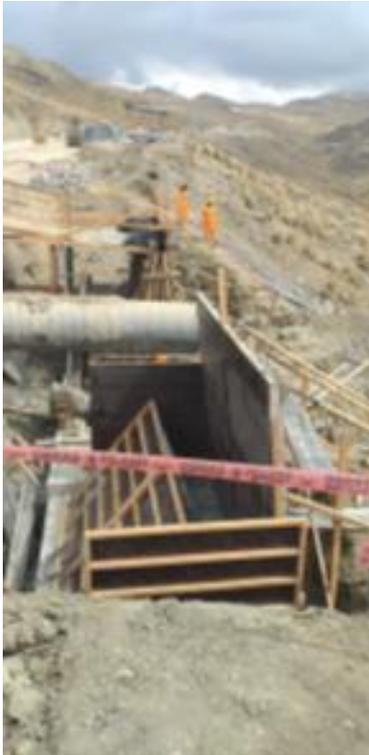
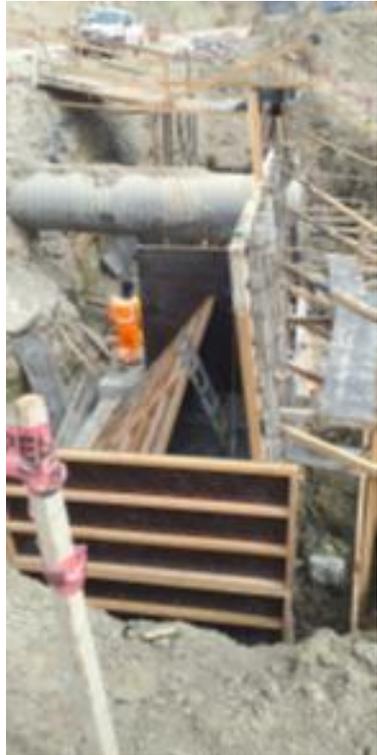
Actividades:
PROGRESIVA KM. 183+430 A 183+436
600.0 OBRAS DE ARTE Y DRENAJE: Partida 612.A ENCOFRADO Y DESENCOFRADO PARA OBRAS DE ARTE: Se realiza el encofrado de muro ciclopeo

CDescripcion _____:
En la progresiva KM. 183+430 a 183+436 se realiza el encofrado de una sección de muro ciclopeo . Participan : 1 capataz, 4 obreros, 2 vigias

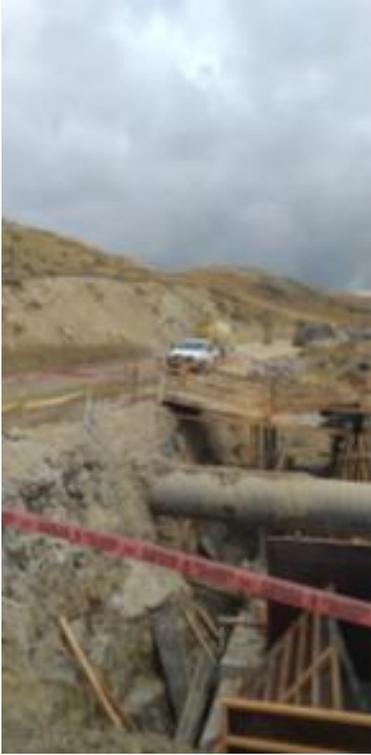
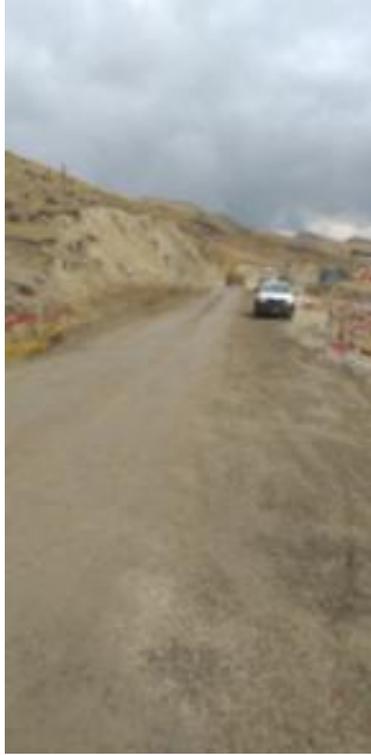
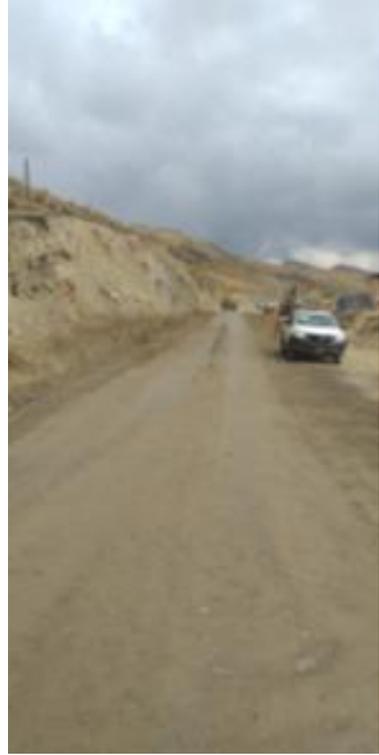
Actividades:
PROGRESIVA KM. 183+450 a 182+000
100.0 TRABAJOS PRELIMINARES, Partida 103.A MANTENIMIENTO DE TRANSITO Y SEGURIDAD VIAL : Se realiza el mantenimiento de la vía realizando el mojado antipolvo

CDescripcion _____:
Progresiva 183450 a 182+000 se realiza el mantenimiento de la via, realizando el mojado del mismo como acción antipolvo, se nota la realización de esta actividad desde yanahuanca hacia la progresiva 181+000 . Se utiliza un Camión Cisterna , 1 chofer y 1 obrero.

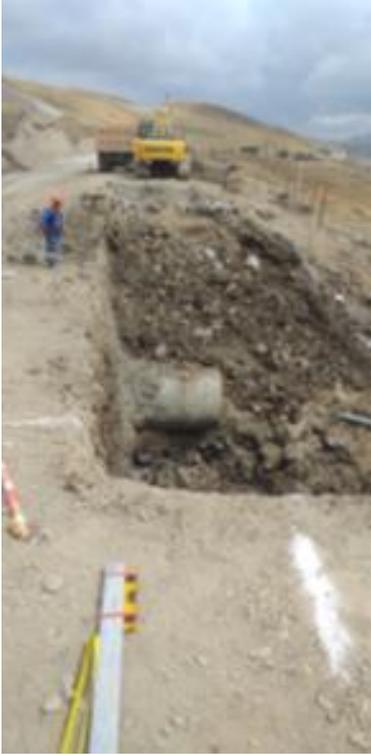
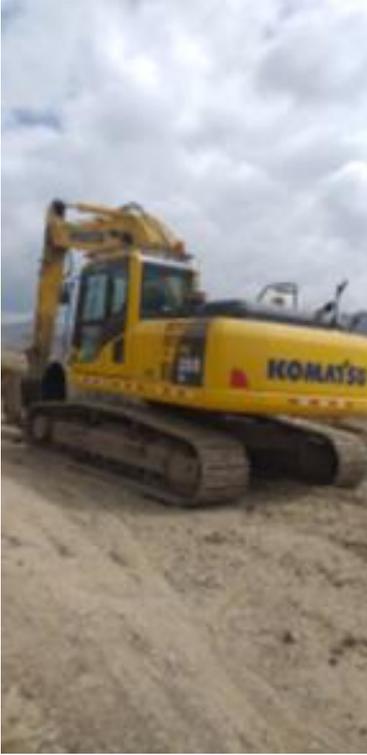
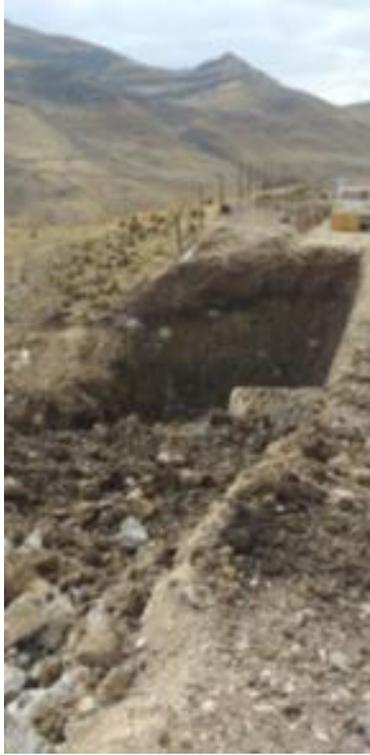
Actividades:
PROGRESIVA KM. 186+568.5 AL KM. 186+588.5
600,0 OBRAS DE ARTE Y DRENAJE, Partida 601.A EXCAVACIÓN NO CLASIFICADA PARA ESTRUCTURA: Se realiza la excavación para la construcción de muro de concreto armado

CDescripcion _____:
En la progresiva KM. 186+568.5 hasta 186+588.5 se realiza la excavación para la construcción de muro de concreto armado, donde se utiliza una excavadora de oruga, 1 operador, 1 capataz, 2 obreros, 2 vigias.

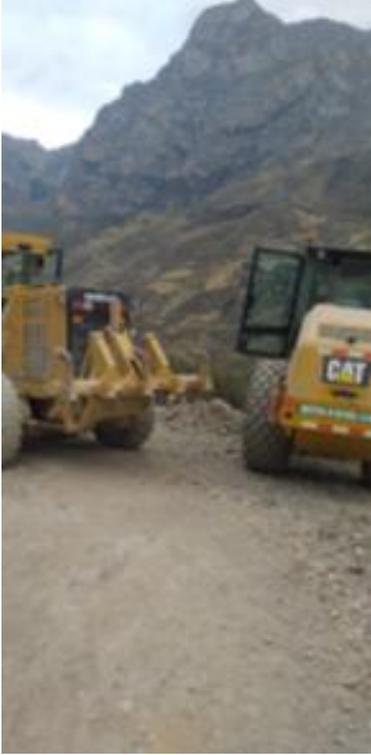
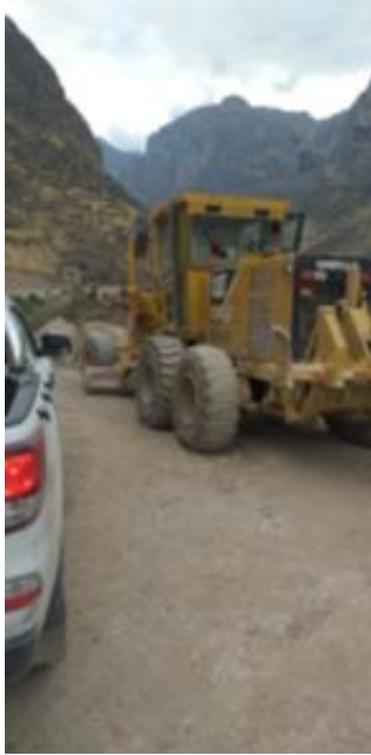
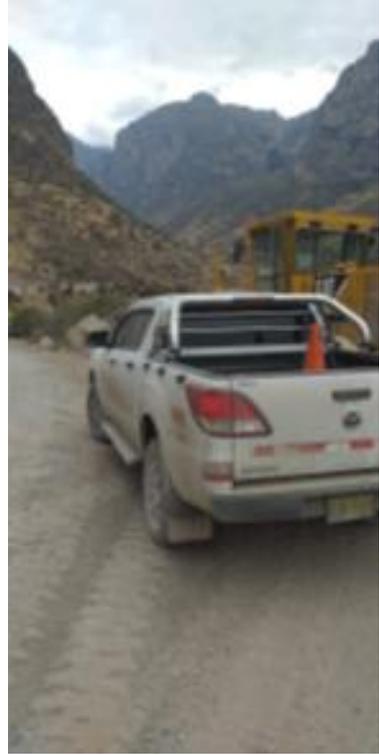
Actividades:
PROGRESIVAS KM. 196+000 A L KM. 220+000
100.0 TRABAJOS PRELIMINARES, 103.A MANTENIMIENTO DE TRANSITO Y SEGURIDAD VIAL. Se realiza el mantenimiento de la vía desde el km. 196 hasta 220 km

CDescripcion _____:
En la progresiva km. 196+000 a la 220+000 se realiza el mantenimiento vial donde se utiliza una motoniveladora, 1 compactar de rodillo, 1 cisterna . participan 2 operadores, 1 chofer, 1 capataz , 6 obreros, 2 vigías
