BITACORA ELECTRÓNICA DE OBRA

| Confirma Bitacora: Si | Nro Informe: Report0027oyon2.pdf | Fecha Informe: 03-09-2020 | Nombre De La Obra: Carretera Oyon- Ambo, Tramo II: Dv. Cerro de Pasco- Dv. Chacayan | Personal Encargado: BORIS WALTER AYLLÓN CARCELÉN |

NUMERO DE INFORME : 0027

OBRA: Mejoramiento de la Carretera OYON - AMBO TRAMO 2 DESVIO CERRO DE PASCO DESVIO CHACAYAN

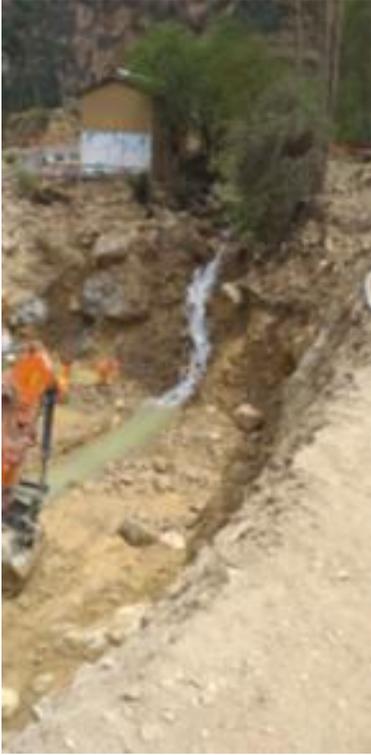
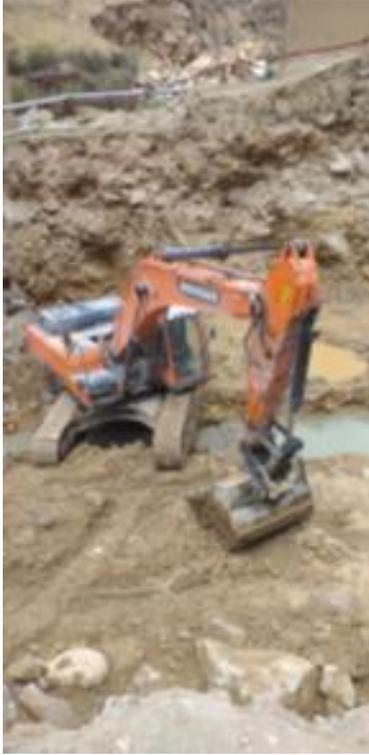
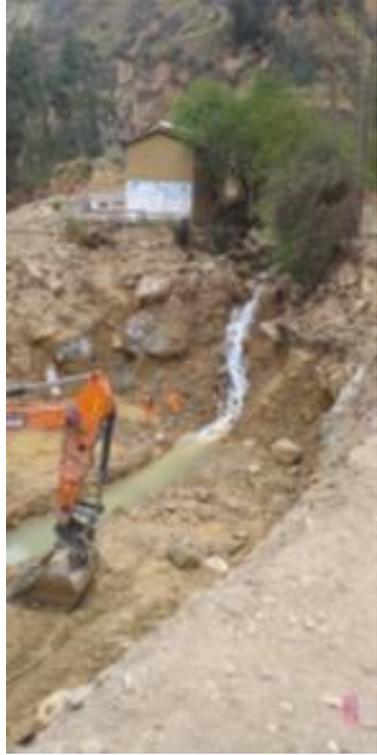
Actividades:
PROGRESIVA KM. 212+029
1000.0 PUENTES MENORES; 1000.3 ESTRIBOS: Partida 601.C EXCAVACIÓN PARA ESTRUCTURAS EN MATERIAL SECO : Se realiza la excavación en los sitios donde se construirán los estribos

CDescripcion _____:
En la progresiva KM. 212+029 Se realiza la excavación en las zonas donde se realizará la construcción de los estribos del nuevo puente menor : Huarautambo . Se utiliza una excavadora de oruga, 1 operador, 1 capataz, 3 obreros, 2 vigías.

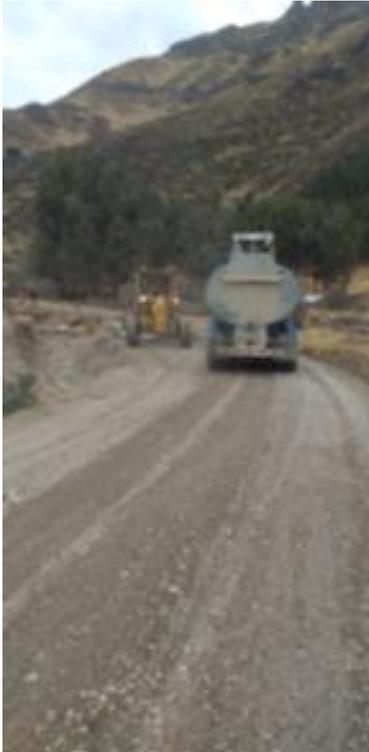
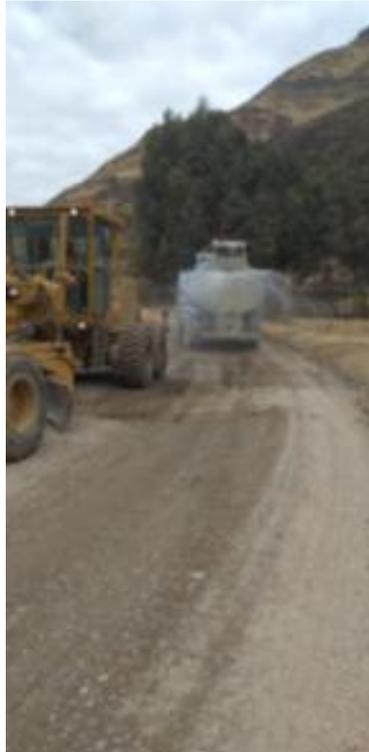
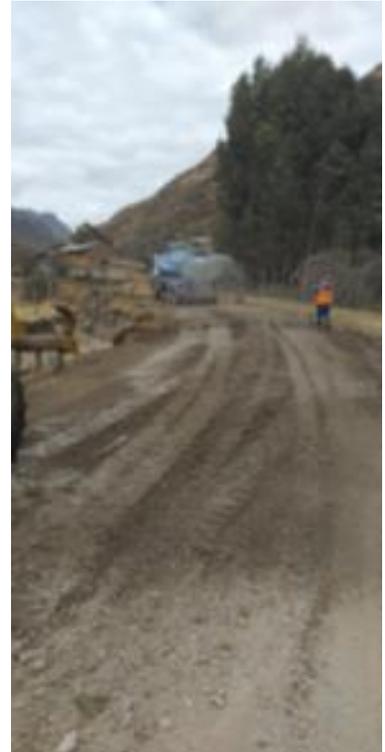
PROGRESIVAS km. 201+000 A LA 215+000
100.0 TRABAJOS PRELIMINARES; Partida 103.A MANTENIMIENTO DE TRANSITO Y SEGURIDAD VIAL: Se realiza labores de mantenimiento vial, utilizando motoniveladora, compactadora de rodillo y Camión cisterna.

Desde progresiva km. 201+000 a km. 215+000 se realiza el mantenimiento vial , realizando el mejoramiento de la via utilizando una motoniveladora, compactadora de rodillo y camión cisterna para el mojado de la via como acción antipolvo, mantenimiento y seguridad vial. Participa 1 Capataz, 2 operadores, 1 chofer, 2 obreros, 2 vigias.

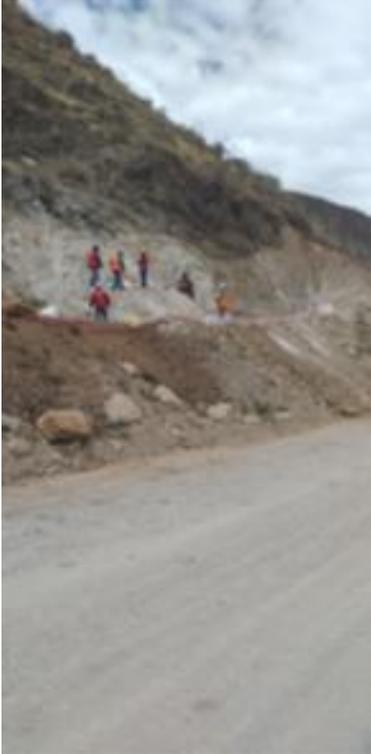
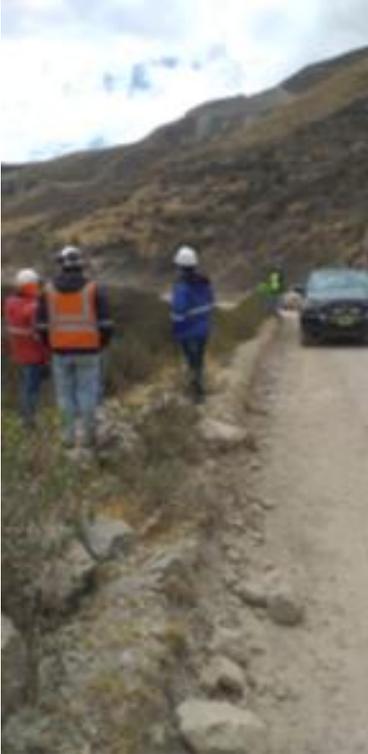
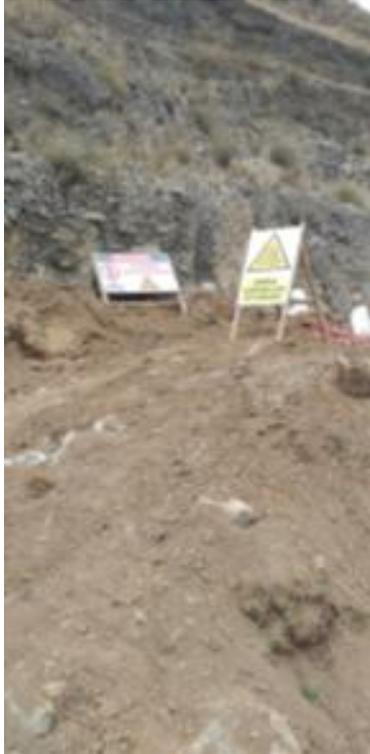
Actividades:
PROGRESIVA KM. 198+740
LABORES PRELIMINARES DE VOLADURA : Se realiza la preparación de explosivos en el talud superior izquierdo de la vía, para remover rocas que están dentro del trazo de la vía. 198740 8 manipu vigas 2 sst, sst ing jefe 1 jefe producc

CDescripcion _____:
En la progresiva KM. 198+740 se realiza la preparación de explosivos en el talud superior izquierdo de la vía, para remover las formaciones rocosas que están dentro del trazo de carretera. trabajan en el sitio: 8 manipuladores de explosivos, 2 vigías, 1 especialista en Seguridad, 1 especialista de producción, 2 gerentes de la Empresa Contratista, 1 ingeniero de minas y 1 ingeniero especialista de Seguridad dela Supervisión. Al culminar la manipulación de los explosivos se activa las medidas de seguridad para las maquinarias y equipos en un radio de 300 metros y para las personas en un radio de 500 metros de alejamiento. donde se bloquea la via, totalmente atravezando maquinarias o equipos. Durante todo el tiempo se cuenta con una Ambulancia en caso de una Emergencia.

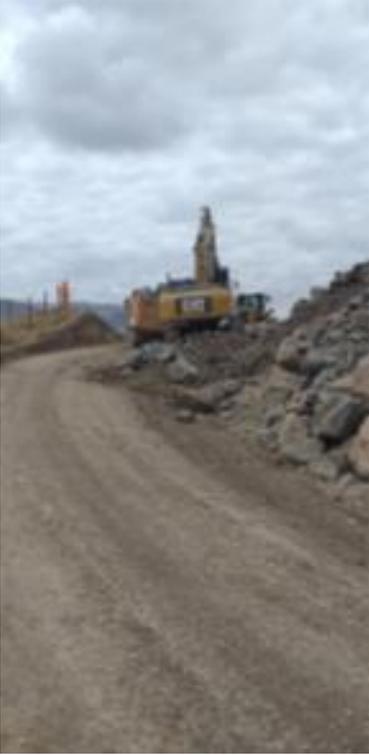
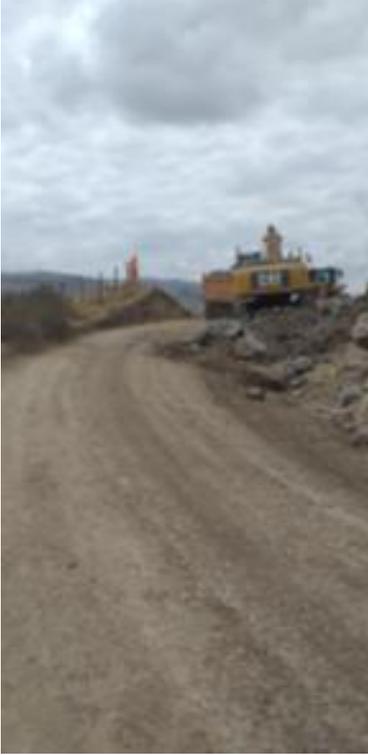
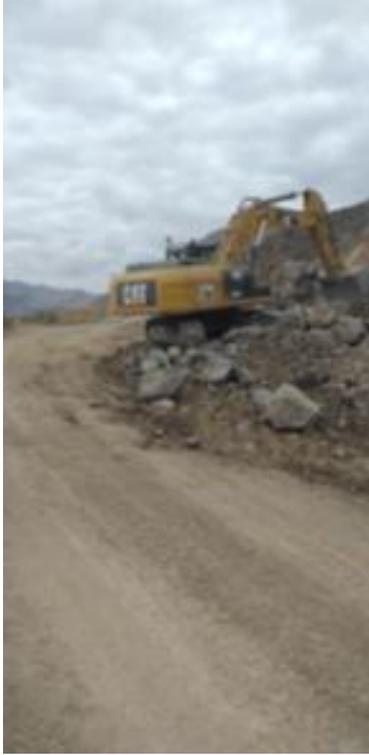
Actividades:
PROGRESIVA KM. 197+500
700.0 TRANSPORTES; Partida 700.H TRANSPORTE DE ELIMINACIÓN DE MATERIAL A DME PARA D>1 KM.: Se realiza la carga y transporte de material de eliminación

CDescripcion _____:
En la progresiva KM. 197+500 se realiza la carga y transporte de material de eliminación que va hacia el DME del Km. 183+450. Se utiliza una excavadora de oruga, 8 volquetes, trabajan: 1 capataz, 2 vigias, 2 obreros, 1 operador, 8 volqueteros.

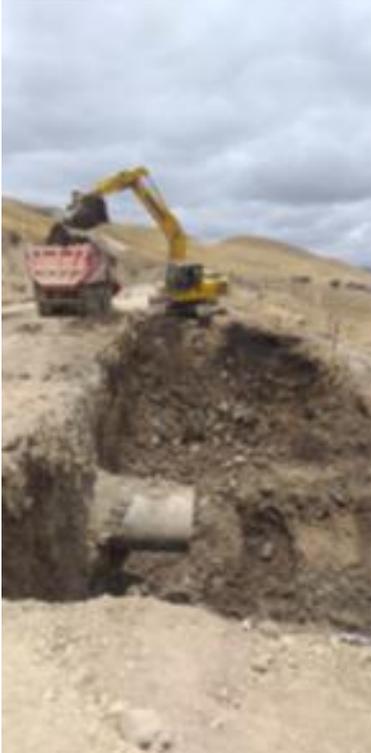
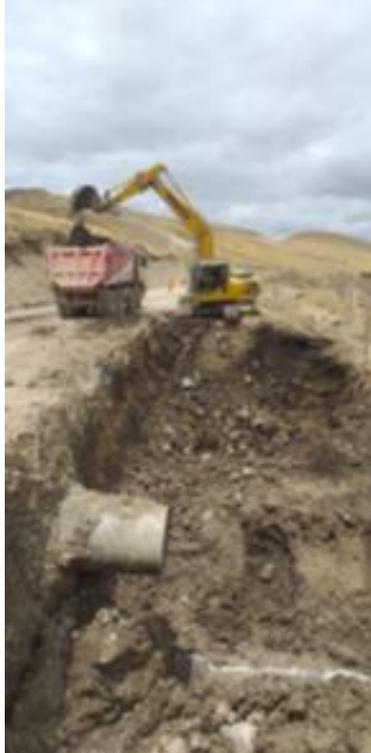
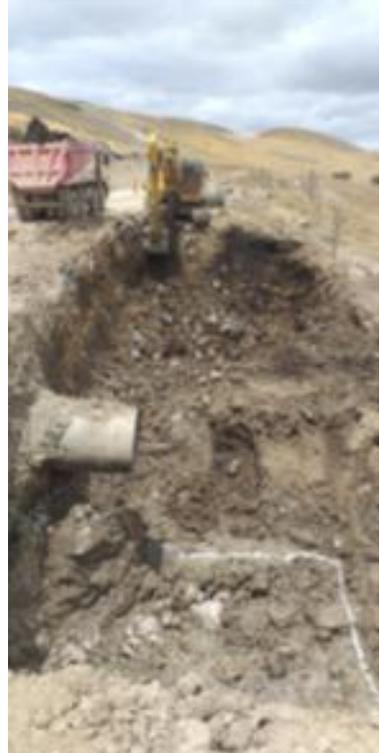
Actividades:
PROGRESIVA KM. 186+568.5 A KM. 186+588.5
600.0 OBRAS DE ARTE Y DRENAJE , Partida 601.A EXCAVACIÓN NO CLASIFICADA PARA ESTRUCTURA: Se realiza la excavación para la construcción de un muro de concreto armado.
700.0 TRANSPORTES.Partida 700.H TRANSPORTE DE ELIMINACIÓN DE MATERIAL A DME PARA D> 1KMS. Se carga y realiza el transporte de material de eliminación

CDescripcion _____ :
En las Progresivas km. 186+568.5 a Km.186+588.5 Se realiza la excavación para la construcción de muro de concreto armado de 20 metros de longitud. Se utiliza una excavadora de oruga , 1 capataz, 4 obreros , 2 vigias. el material se carga y transporta hacia el, DME ubicado en la progresiva 183+450 . Se utiliza 4 volquetes para el transporte del material de eliminación.

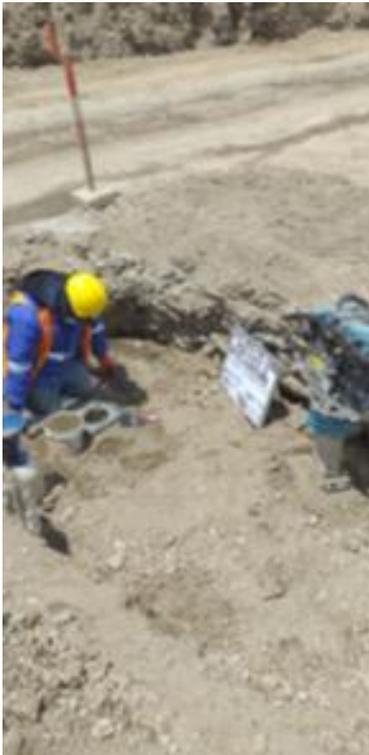
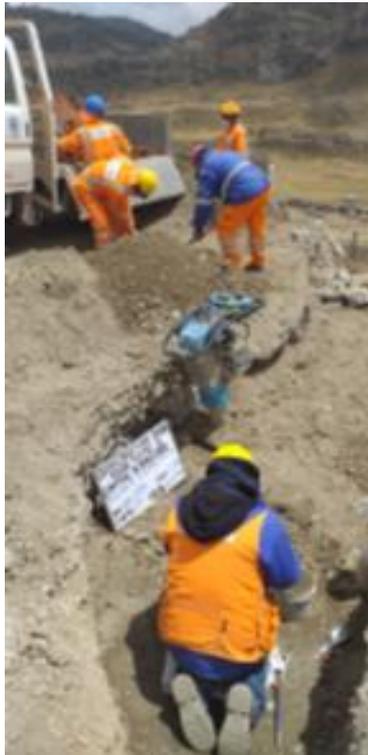
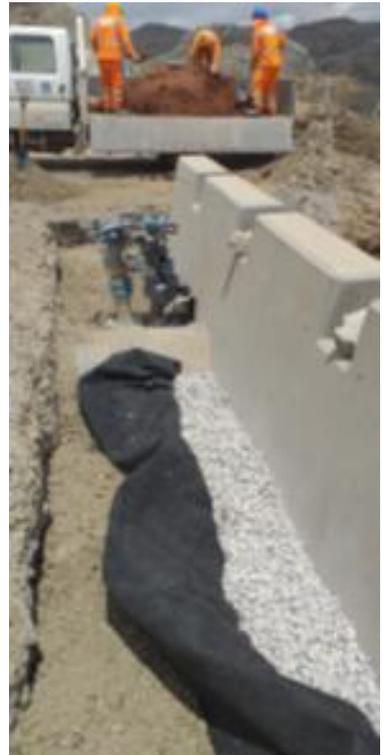
PROGRESIVA KM. 185+736 A KM. 185+742
600.0 OBRAS DE ARTE Y DRENAJES, Partida 605.A RELLENO PARA ESTRUCTURA : se realiza la verificación de las densidades en la descarga del subdrenaje hacia un lado de un muro , Partida 650.H GEOTEXTIL NO TEJIDO CLASE 2 , Partida 605.B MATERIAL FILTRANTE; Partida 605.C MATERIAL IMPERMEABLE: Se realizo la colocación de manto geotextil , colocación de material filtrante para el relleno en zona frontal a muro

En la progresiva Km. 185+736 a km. 185+742 se realiza la toma de densidades del relleno realizado a una descarga de subdrenaje hacia un lado del un muro ciclopeo. participan 2 tecnicos de la contratista, En un lado se ha realizado la colocación de manto geotextil no tejido, se ha relleno con material filtrante y se inicia la descarga del material impermeable que se colocará al frente del muro ciclopeo, en una capa relleno impermeable de 40 cms . trabajan 4 obreros y 1 capataz. 2 vigias.

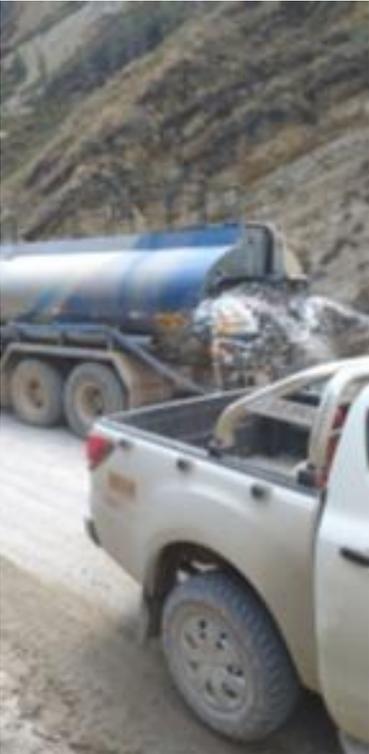
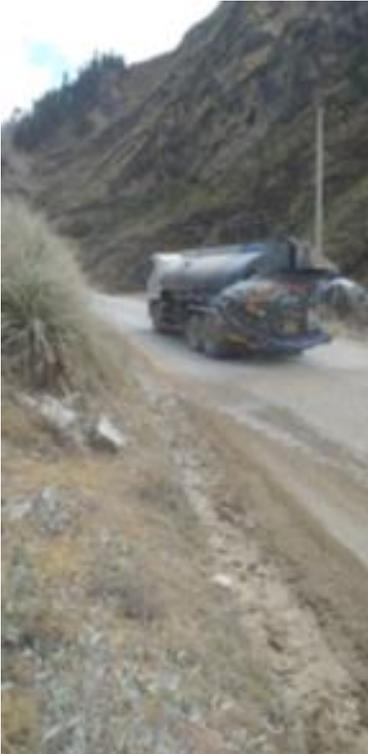
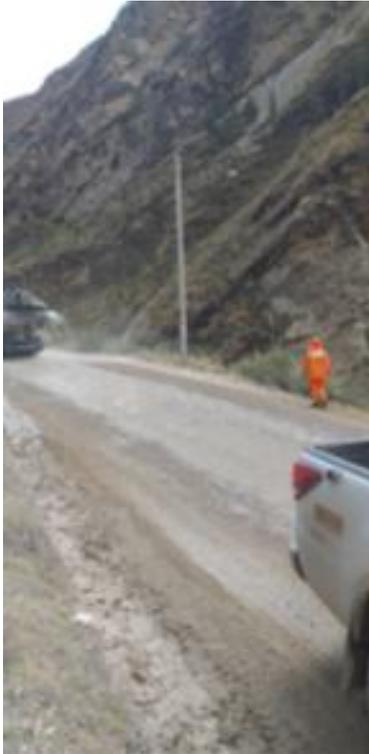
Actividades:
PROGRESIVA KM. 183+700 a 184+500
100.0 TRABAJOS PRELIMINARES; Partida 103.A MANTENIMIENTO DE TRANSITO Y SEGURIDAD VIAL: Se realiza labores de mantenimiento vial, realizando el mojado de la vía.

CDescripcion _____:
Desde progresiva km. 183+700 a km. 184+500 se realiza el mantenimiento vial , realizando el mojado de la via como acción antipolvo, mantenimiento y seguridad vial. Se utiliza un camión Cisterna que realiza su carga de agua de rio. participa 1 chofer y 1 ayudante.
