# BITACORA ELECTRÓNICA DE OBRA

**Confirma Bitacora:** Si  
**Nro Informe:** 20  
**Fecha Informe:** 03-09-2020  
**Nombre De La Obra:** Corredor vial Lima-Canta-Huayllay-Dv. Cochamarca-Emp. PE 3N Obras de Rehabilitación y Mejoramiento  
**Personal Encargado:** LUZMILA GUERRA MOTTA

**Asunto:**  
SALDO DE OBRA: “MEJORAMIENTO, REHABILITACIÓN Y CONSERVACIÓN POR NIVELES DE SERVICIO DEL CORREDOR VIAL, LIMA – CANTA – HUAYLLAY – DV. COCHAMARCA – EMPALME PE 3N”

## Panel Fotográfico de la Bitacora de Obras

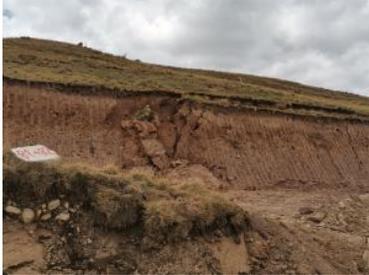
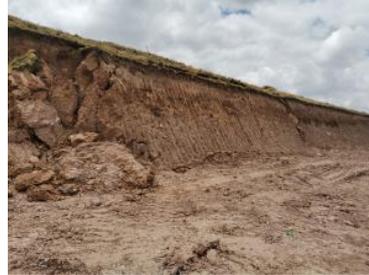
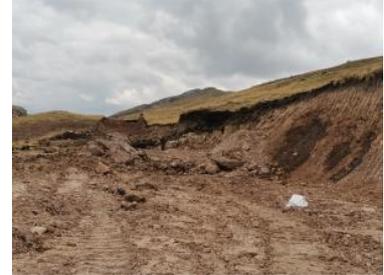
PROGRESIVA: 81+280

DESLIZAMIENTO DE TALUDES Y PRESENCIA DE FILTRACIÓN DE AGUA

De las actividades de movimiento de tierras realizadas en el km 81+280 y en longitud aproximada de 60m, se aprecia el deslizamiento de taludes y presencia de filtración de agua en sectores puntuales. Este hecho no contemplado en el expediente técnico podría generar presupuestos adicionales de obra y/o mayores cantidades dependiendo de la evaluación que los especialistas del Contratista y supervisión de obra realicen.

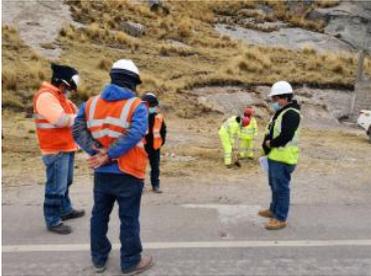
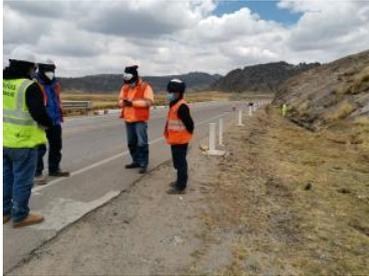
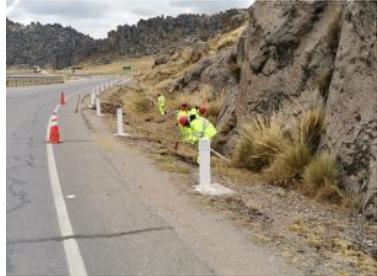
**Actividades:**  
CONSERVACION POR NIVELES DE SERVICIO: TRAMO 3  
SEGMENTO 62  
ORDEN DE SERVICION N.10: LIMPIEZA DE CUNETAS

Personal: 1, Asistente en Seguridad y Salud en el trabajo, 1 Supervisor de campo, 6 Peón  
Equipos: ninguno  
Se verifica que el material producto de limpieza de cunetas se elimina en el área de derecho de vía.  
El personal de obra no cuenta con vigías.  
No se cuenta con radios, y en parte del tramo no se cuenta con señal de teléfono móvil, hecho que, de ocurrir un incidente o accidente de trabajo, no podría ser inmediatamente comunicado al inmediato superior para los auxilios y/o coordinaciones correspondientes, y por tanto, la disminución de riesgos en oportunidad de atención.
