BITACORA ELECTRÓNICA DE OBRA

Confirma Bitacora:	Nro Informe:	Fecha Informe:	Nombre De La Obra:	Personal Encargado:
Si	057	04-09-2020	Carretera Moquegua - Omate - Arequipa Tramo: II km. 35 al km. 153,50	CUTIPA MONZON NESTOR ARNULFO

REPORTE DEL VIERNES 04 DE SETIEMBRE DEL 2020

PANEL FOTOGRAFICO

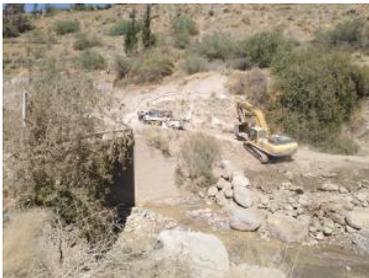
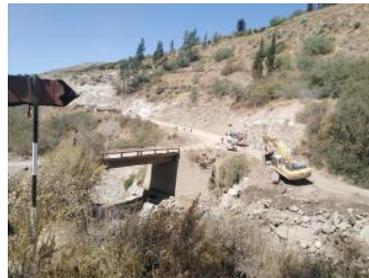
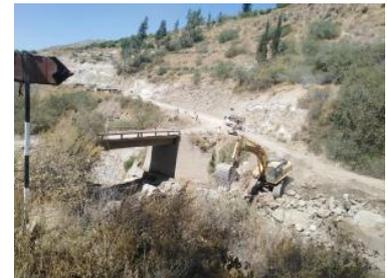
1

UBICACIÓN : KM 113+265 (L = 16.00 M)

1007.A.1 DESVÍO PUENTE AMARILLO

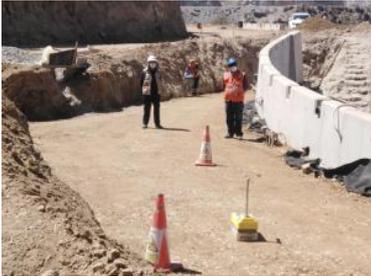
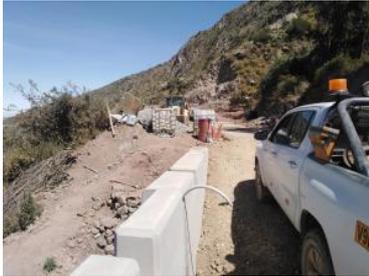
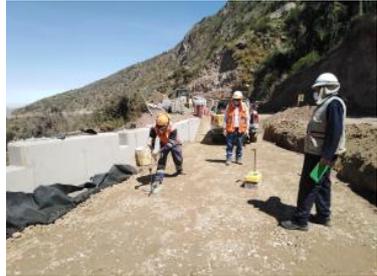
2

Actividades:
MCC-MCA-ALC UBICADO EN LA PROGRESIVA KM 133+027 AL KM 133+075
CONTROL DE CALIDAD CON EL DENSIMETRO NUCLEAR

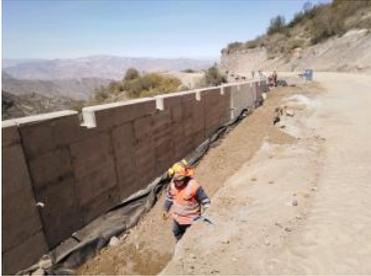
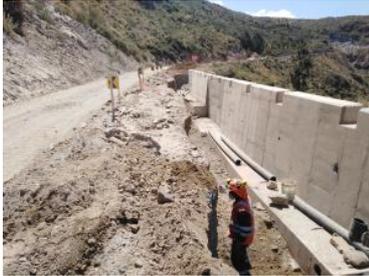
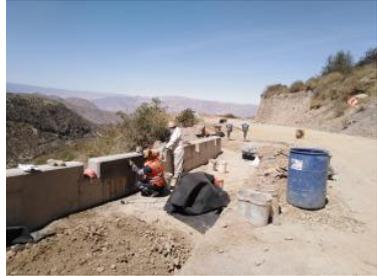
3 **CDescripcion** _____:
PERSONAL UTILIZADO (PISO) 01 JEFE GRUPO, 02 PEONES VIGÍA 04 PEONES AYUDANTES
MAQUINARIA Y EQUIPO : 01 RETROEXCAVADORA, 03 VIBRO APISONADORAS

Actividades:
MURO MIXTO UBICADO EN LA PROGRESIVA KM 133+579 AL KM 133+649

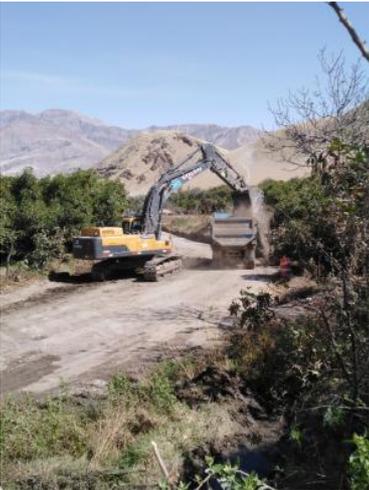
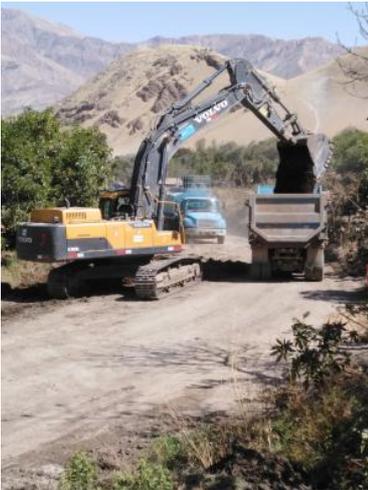
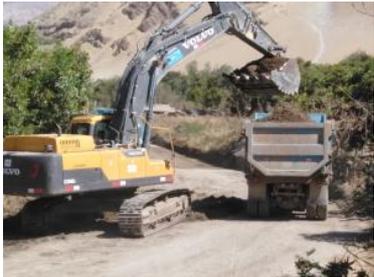
4

Actividades:
UBICACIÓN KM 93+030 AL KM 93+220 MEJORAMIENTO DE SUB RASANTE P/C E=0.80 M

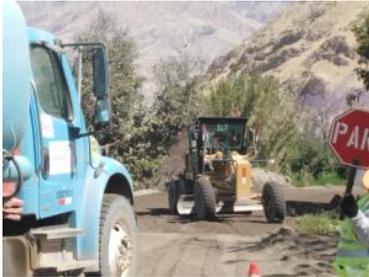
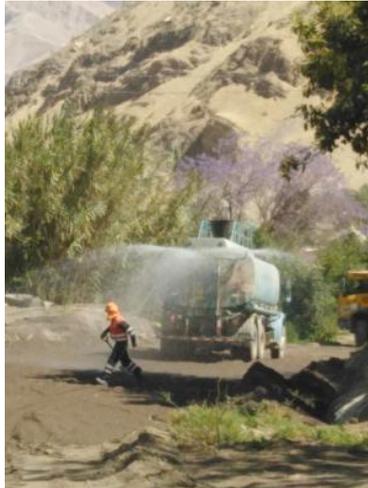
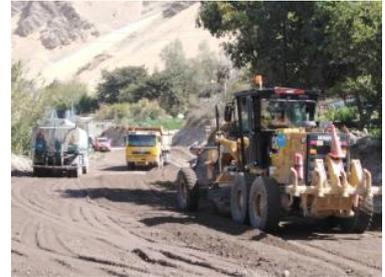
5

MEJORAMIENTO DE S.R. KM 92+670 AL KM 92+880 P/C E=0.40 M
200 MOVIMIENTO DE TIERRAS
207.A MEJORAMIENTO DE SUELOS CON MATERIAL DE CANTERA (CANTERA PACHAS KM 69+400)

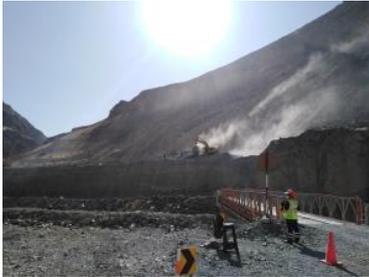
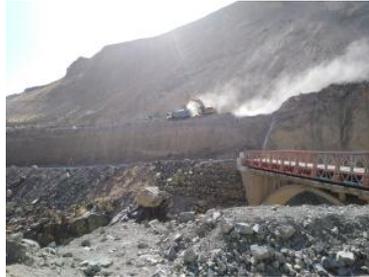
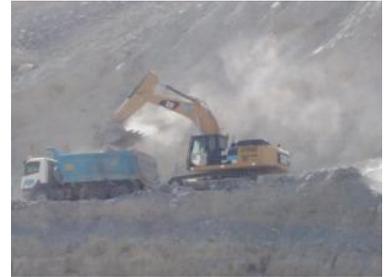
6

Actividades:
UBICACIÓN KM 75+960 - PUENTE EL CHORRO - MARGEN DERECHO
200 MOVIMIENTO DE TIERRAS
202.B3 EXCAVACIÓN EN MATERIAL SUELTO
