MINISTERIO DE TRANSPORTES Y COMUNICACIONES

BITACORA ELECTRÓNICA DE OBRA

Confir ma Bitaco ra:	Nro Inform e: 112	Fecha Informe: 05-09-2020	Nombre De La Obra: Carretera Patahuasi - Yauri - Sicuaní, tramo: Negromayo- Yauri-San Genaro	Personal Encargado: R O M M E L C H A N C A RAMIREZ
-------------------------------	----------------------------	------------------------------	---	---

Informe N° 112

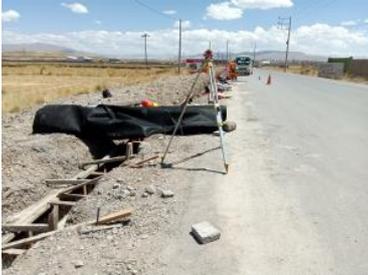
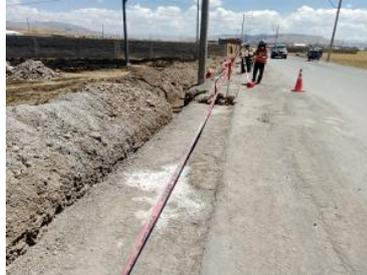
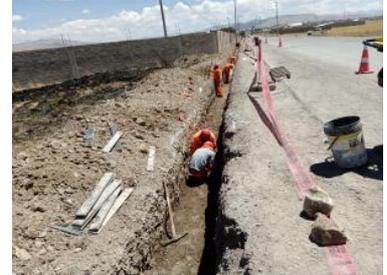
Se e observa el encofrado decana canal tipo I lado izquierdo de la vía Km 134+480 hasta Km 134+492, perfilado y compactado Km 134+680 hasta Km 134+730 en el tramo II Tintaya - Yauri.

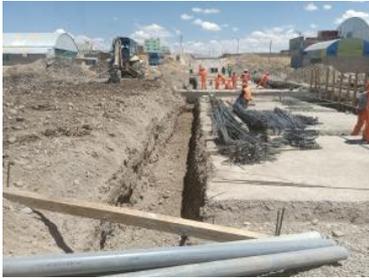
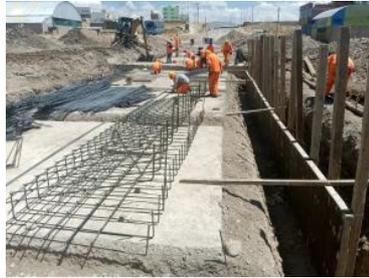
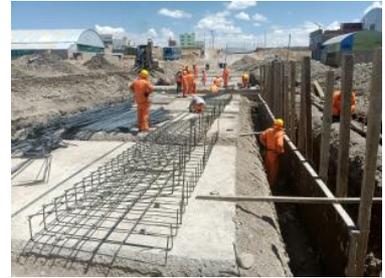
Se observa el encofrado y armado de acero en el badén, Km 136+545.5 hasta Km 136+565 en el tramo II Tintaya - Yauri.

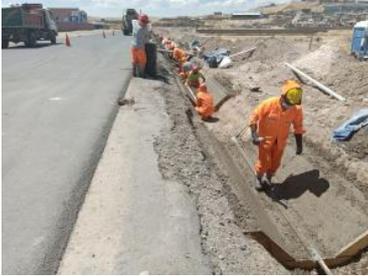
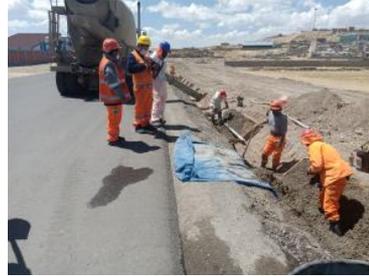
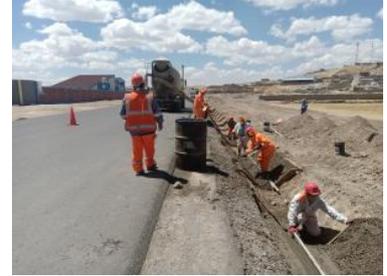
Se observa el encofrado y vaciado de concreto del canal trapezoidal lado derecho 140+200 hasta 140+320 en el tramo II Tintaya - Yauri.

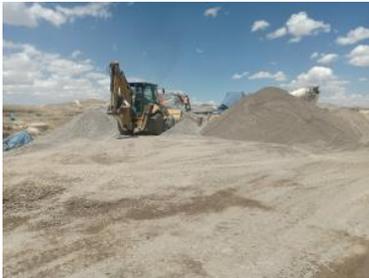
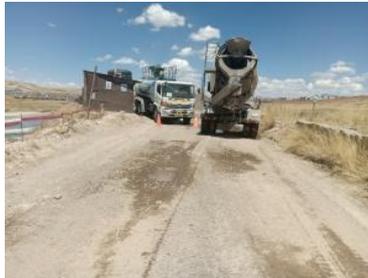
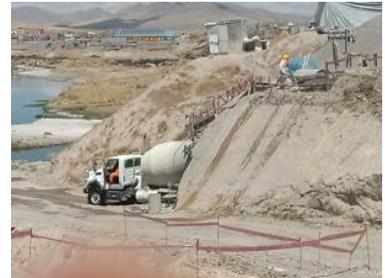
Planta de concreto ubicado en el puente Santa María Km 142+060 en el tramo II Tintaya - Yauri.

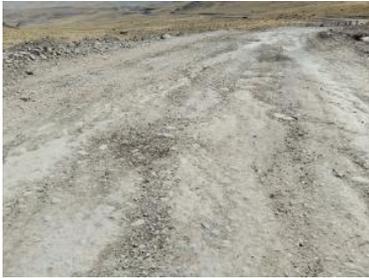
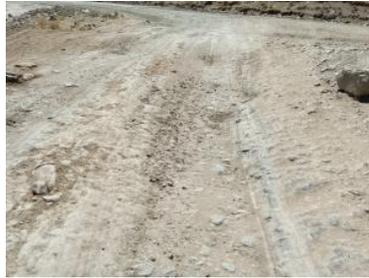
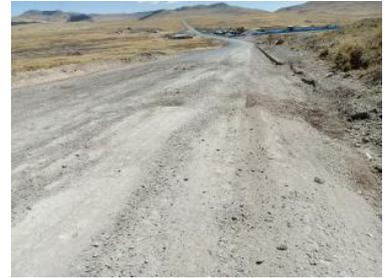
Actividades:
Se observa el mal estado de la carretera.

CDescripcion_____:
Se observa el mal estado de la carretera, hacer mantenimiento de la Km 76+500 hasta Km 83+300 en el tramo I Negromayo - Tintaya.

- 7.- Mantenimiento vial: No se realizó mantenimiento de vía.
- 8.-Recursos ofertados del contratista.
A)Personal: No cumple.
El especialista en obras de arte no se encuentra en la obra.
Especialista en producción no se encuentra en la obra.
B)Equipos: están realizando trabajos con equipos mínimos, porque están realizando solo trabajos de obras de arte.

Se recomienda al contratista programar actividades en el tramo I Negromayo - Tintaya.
