BITACORA ELECTRÓNICA DE OBRA

Confirma Bitacora: Si	Nro Informe: 24	Fecha Informe: 08-09-2020	Nombre De La Obra: Corredor vial Lima-Canta-Huayllay-Dv. Cochamarca-Emp. PE 3N Obras de Rehabilitación y Mejoramiento	Personal Encargado: LUZMILA GUERRA MOTTA
---------------------------------	---------------------------	-------------------------------------	---	--

SALDO DE OBRA: "MEJORAMIENTO, REHABILITACIÓN Y CONSERVACIÓN POR NIVELES DE SERVICIO DEL CORREDOR VIAL, LIMA – CANTA – HUAYLLAY – DV. COCHAMARCA – EMPALME PE 3N"

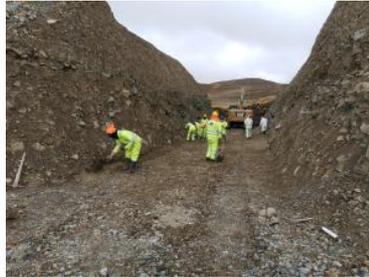
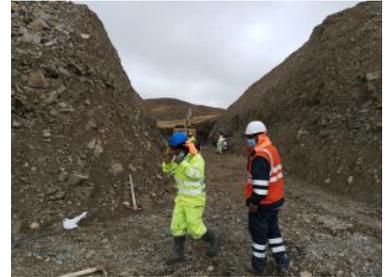
Actividades:
OBRAS INICIALES: TRAMO 2
PROGRESIVA: 56+385
01.01.06Obras de Arte
01.01.06.01Excavación No Clasificada para Estructuras

Personal: 1 capataz, 6 operario, 4 ayudantes, 1 tipógrafo con sus 2 ayudantes
Equipos: 2 excavadora sobre orugas, 2 volquetes con sus respectivos operadores
Se toma conocimiento que el material excedente es transportado al DME ubicado en el km 55+800.

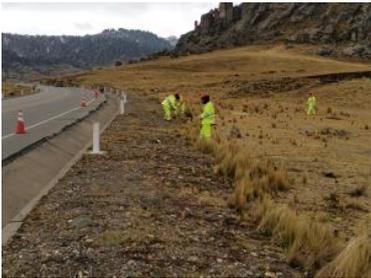
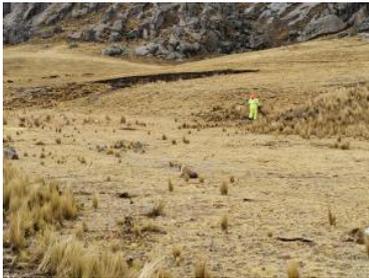
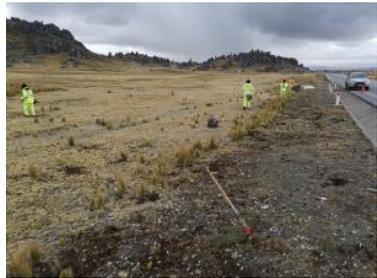
2

Actividades:
CONSERVACIÓN POR NIVELES DE SERVICIO: TRAMO 3
SEGMENTO 56
DV 05: LIMPIEZA DE BERMA Y DERECHO DE VIA

Personal: 5 peones
Equipos: Ninguno
El material excedente producto del desbroce, se traslada de forma manual a unos 5.00 m del derecho de vía, donde se tiene presencia de pastos.
La señora Luz Sosa Luis, quien indica haber sido contratada como Vigía viene realizando actividades de peón, manifestó su incomodidad respecto a maltratos que vendría recibiendo de parte del señor Edward Melchor, Laura Macalupu. Hecho que se ha puesto de conocimiento de la supervisión de obra a fin de las acciones que pudieran corresponder.

Se sugiere que a través de la Supervisión Externa de obra, se pudiera evaluar respecto, a posibles maltratos al personal de obra, y de ser el caso acciones correspondientes.

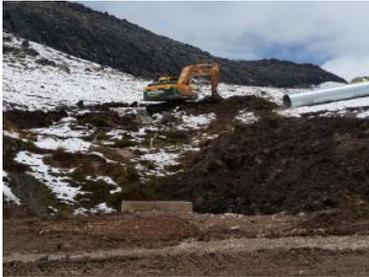
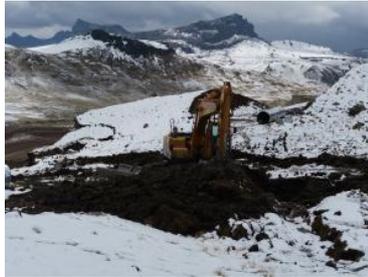
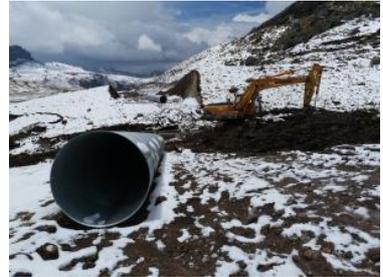
Actividades:
OBRAS INICIALES: TRAMO 2
PROGRESIVA: 92+766
01.01.06Obras de Arte
01.01.06.01Excavación No Clasificada para Estructuras

Personal: 1 Capataz, 3 ayudantes, 1 vigía
Equipos: 1 excavadora sobre orugas, 1 volquete, con sus respectivos operadores
Se toma conocimiento que el material excedente es transporta al DME ubicado en el km 91+700

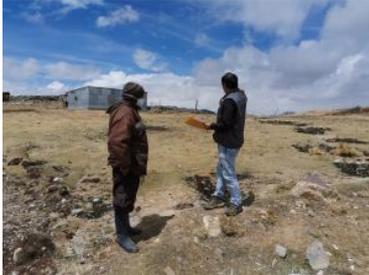
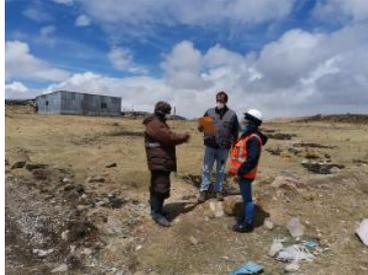
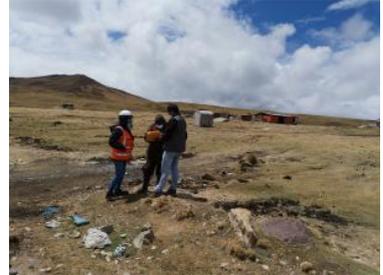
4

Actividades:
OBRAS INICIALES: TRAMO 2
PROGRESIVA: km 80+586 a km 80+770

Los ingenieros Alex Elera García y Dorle Martini Ore, del área de derecho de Vía (PACRI e Canta) y Especialista en Liberación de Predios de la Supervisión externa de obra, respectivamente, realizan actividades inherentes a sus especialidades en el tramo indicado, verificando las afectaciones a los terrenos y cerco perimétrico (malla ganadera de 6 hilos) del señor Nicolás Astudillo.
