BITACORA ELECTRÓNICA DE OBRA

Confir ma Bitaco ra:	Nro Inform e: 117	Fecha Informe: 11-09-2020	Nombre De La Obra: Carretera Patahuasi - Yauri - Sicuari, tramo: Negromayo- Yauri-San Genaro	Personal Encargado: R O M M E L C H A N C A RAMIREZ
---	-------------------------------------	-------------------------------------	--	--

Informe N° 117

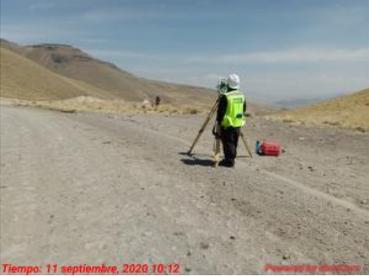
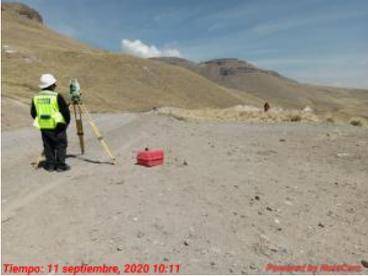
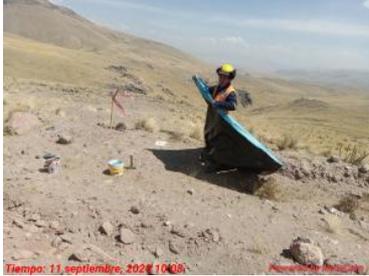
1

Actividades:
Km 95+000 hasta Km 98+000 se observa el replanteo de la eje de la carretera, en el tramo I Negromayo - Tintaya.

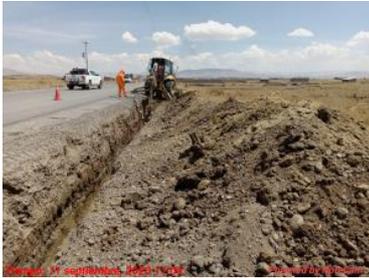
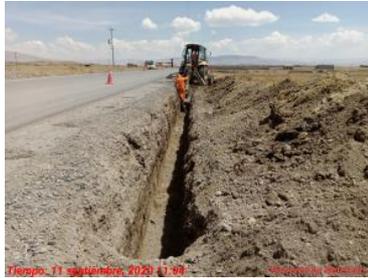
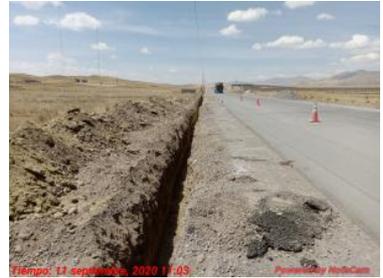
2

Km 133+710 hasta Km 133+840 se observa excavación para subdren lado derecho, en el tramo II Tintaya - Yauri.

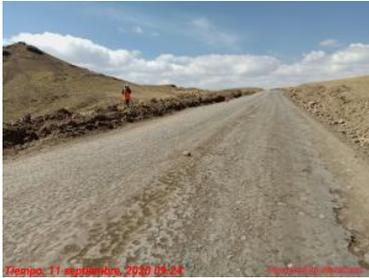
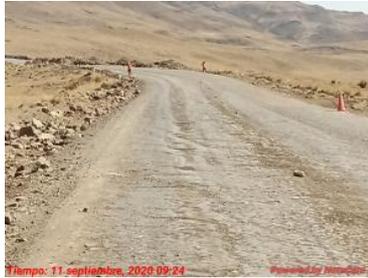
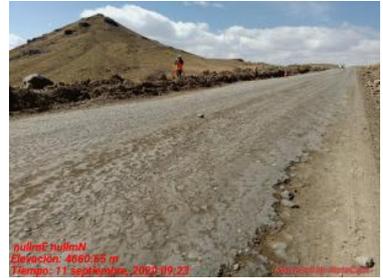
3

Km 72+000 hasta Km 73+000 se observa que están realizando el levantamiento topográfico de la carretera, en el tramo I Negromayo - Tintaya.

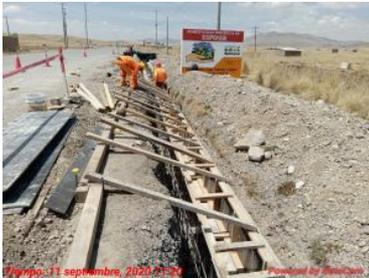
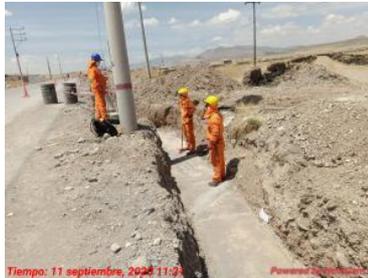
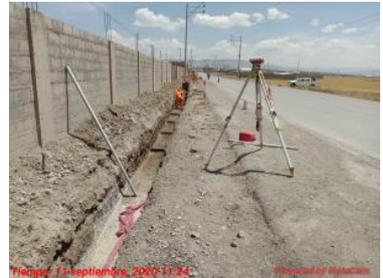
4

Km 134+515.29 hasta Km 134+533.29 se observa el encofrado de muro del canal, Km 134+730 hasta Km 134+780 vaciado de solado, Km 134+820 hasta Km 134+900 perfilado y compactado

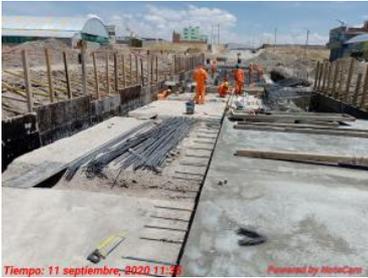
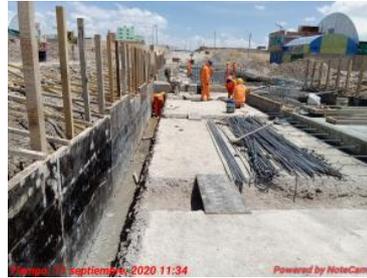
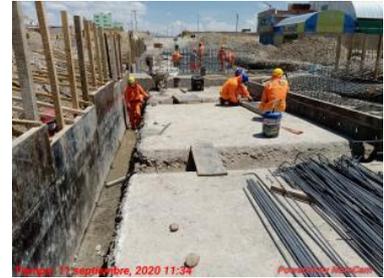
5

Km 136+555.5 hasta Km 136+564.5 se observa que están realizando encofrado y armado de acero del badén lado izquierdo, en el tramo II Tintaya - Yauri.

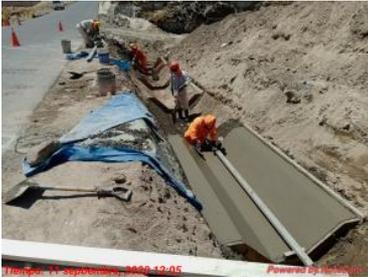
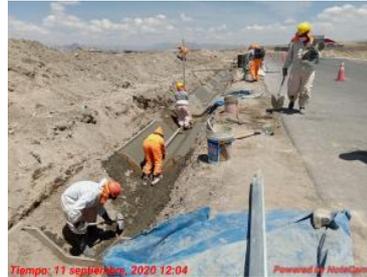
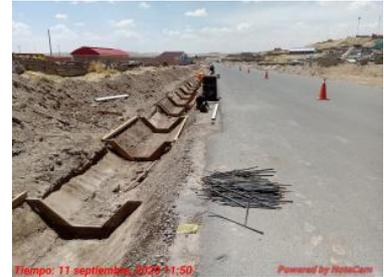
6

Km 140+202 hasta Km 140+350 se observa la excavación para la cuneta trapezoidal lado izquierdo, Km 140+533 hasta Km 140+590 encofrado y vaciado de concreto de lado derecho y Km 140+202 hasta Km140+283 encofrado y vaciado de concreto lado izquierdo, en el tramo II Tintaya - Yauri.

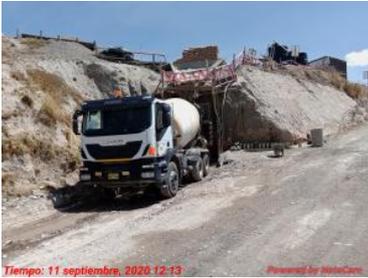
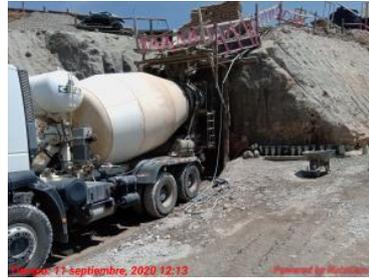
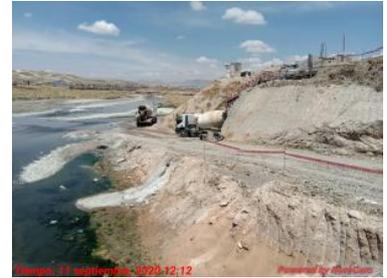
7

Km 142+060 planta de concreto en puente Santa María, en el tramo II Tintaya - Yauri.
