BITACORA ELECTRÓNICA DE OBRA

Confirma Bitacora: Si	Nro Informe: Report0038oyon2.pdf	Fecha Informe: 16-09-2020	Nombre De La Obra: Carretera Oyon- Ambo, Tramo II: Dv. Cerro de Pasco- Dv. Chacayan	Personal Encargado: BORIS WALTER AYLLÓN CARCELÉN
---------------------------------	--	-------------------------------------	---	--

NUMERO DE INFORME : 0038
CONTRATO DE OBRA: No. 167-2018-MTC/ 20.2 de fecha 20/12/2018- Con precios de Octubre del 2017
EMPRESA CONTRATISTA: CONSORCIO CARRETERO DEL PERU (CHINA GEZHOUBA GROUP COMPANY LIMITED SUCURSAL DEL PERU Y EIVI S.AC.)
OBRA: Mejoramiento de la Carretera OYON - AMBO TRAMO 2 DESVIO CERRO DE PASCO DESVIO CHACAYAN
TRAMO 2 progresiva km. 181+000 a la progresiva km. 230+000
Visita de monitoreo desde la progresiva 214+500 hasta la progresiva 181+000 (Desvio Cerro de Pasco)

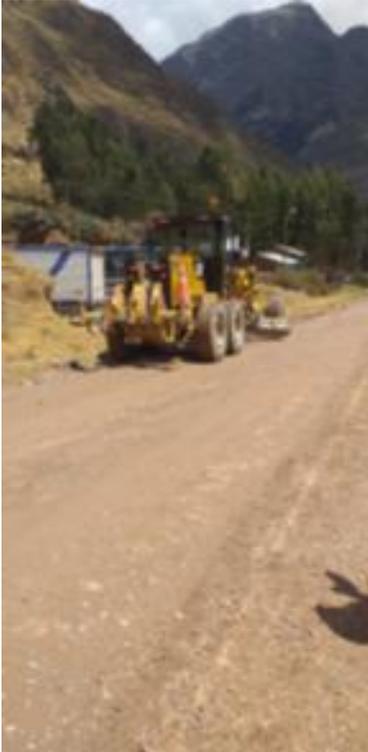
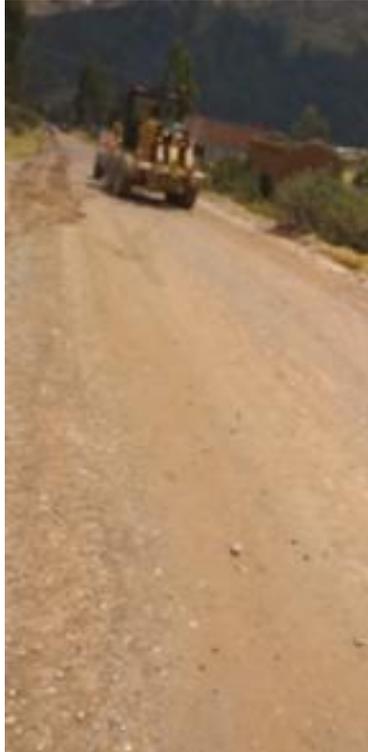
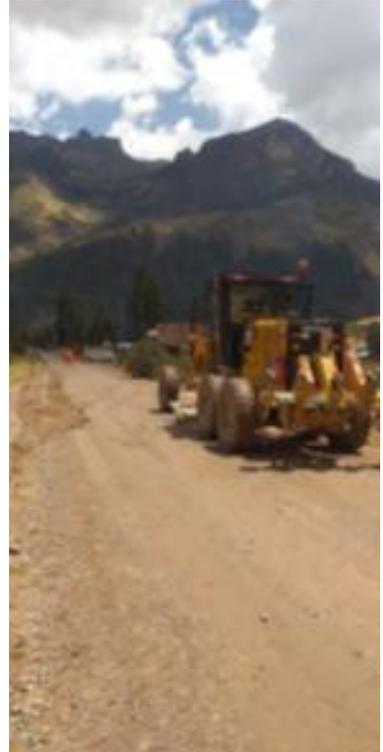
PROGRESIVA KM. 203+900
100.0 TRABAJOS PRELIMINARES; Partida 103.A MANTENIMIENTO DE TRANSITO Y SEGURIDAD VIAL: Se realiza el mantenimiento vial

En la progresiva KM. 203+900 se realiza el mantenimiento de transito y seguridad vial. Se utiliza una motoniveladora, 1 compactadora de rodillos y 1 camión cisterna, trabajan 1 capataz, 2 obreros, 2 vigias, 2 operadores y 1 chofer.

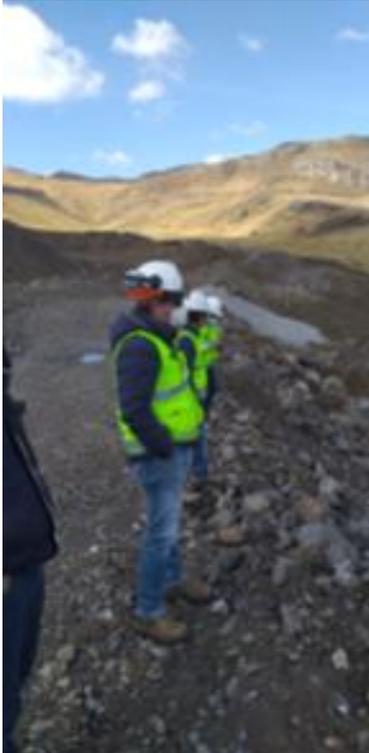
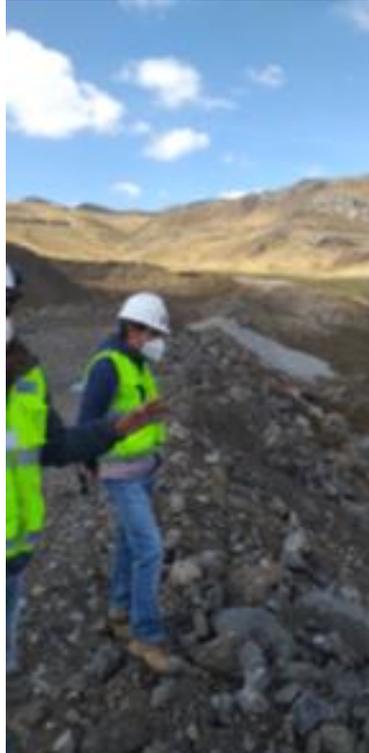
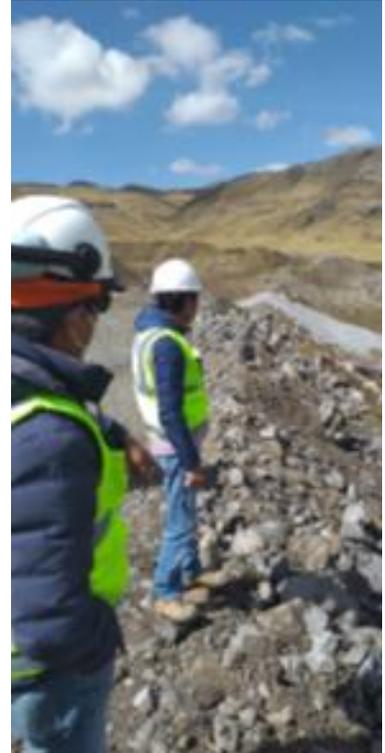
VISITA DE VERIFICACIÓN DE MAYORES METRADOS EN DME No. 15 : Visita de verificación con representantes de la Supervisión , Contratista y PROVIAS NACIONAL al sitio.

En la progresiva km. 183+450 se ubica el DME No. 15 donde se realiza la visita de constatación de mayores metrados, se reviso los planos originales y se constata en campo que se esta ejecutando de acuerdo a los mismos. Los mayores metrados se generan al realizar el replanteo en el sitio. participan en la verificación : El ingeniero residente de la Contratista , Los especialistas en costos y metrados de la Contratista y la Supervisión, el Especialista de estructura y obras de drenaje de la Contratista, 1 técnico de la Supervisión y el especialista de seguimiento de Campo de PROVIAS NACIONAL.

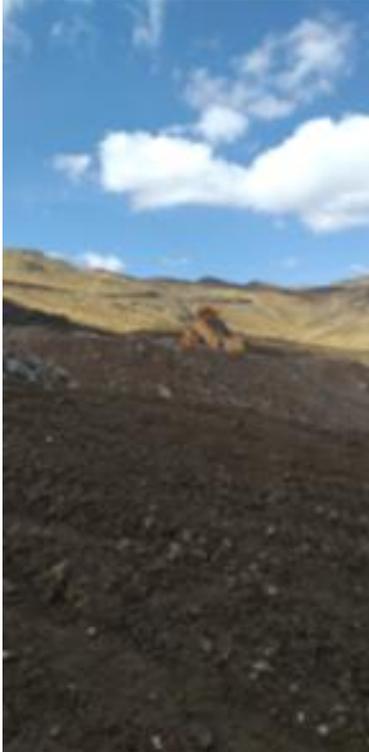
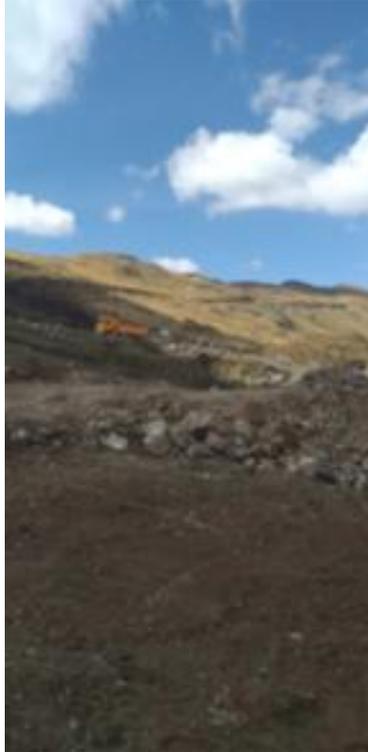
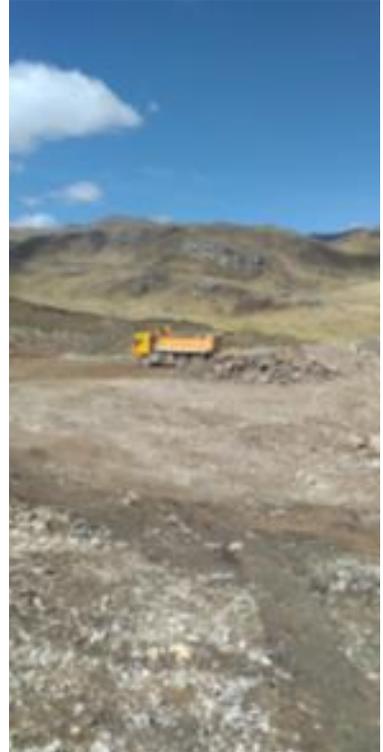
700.0 TRANSPORTES: Partida 700.H TRANSPORTE DE ELIMINACION DE MATERIAL A DME PARA D> 1 KM. : Visita a DME No. 15 donde se esta descargando el material de eliminación .

En la progresiva km. 183+450 se realiza el transporte y descarga del material de eliminación en el DME, El transporte se realiza desde la progresiva KM. 197, se utiliza 7 volquetes, trabajan 7 choferes, 1 capataz

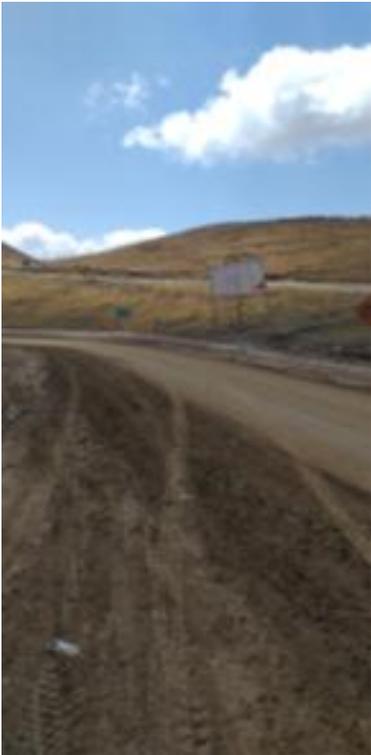
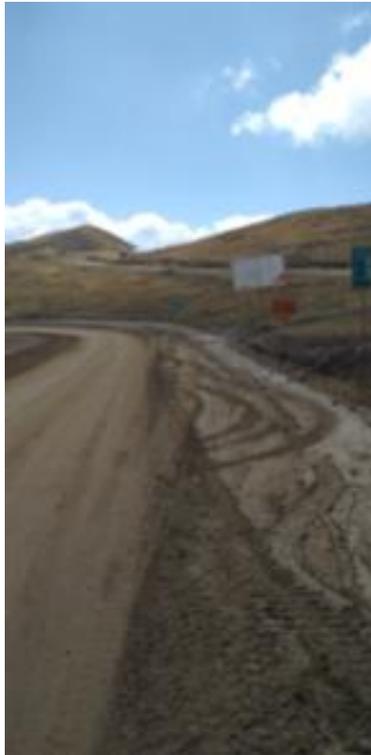
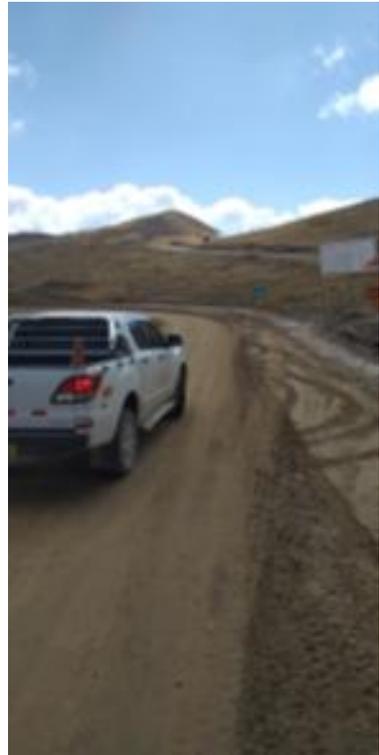
Actividades:
PROGRESIVA km 181+000 A LA KM. 183+000
VISITA DE MONITOREO AL INICIO DEL TRAMO 2: Se verifica en campo que están paralizados los actividades de CONFORMACIÓN DE TERRAPLENES.

CDescripcion_____:
En la progresiva KM 181+000 a la 183+000 se verifica que están paralizados las actividades de CONFORMACIÓN DE TERRAPLENES, impidiendo la realización de las actividades DE SUBBASES Y BASES, por falta de material de Canteras.

Es de vital importancia que la Empresa Contratista de respuesta inmediata a la carta de la Alcaldía de San francisco, y coincilie para la explotación de materiales en la Cantera AGOCHACAN puesto que las actividades de CONFORMACION DE TERRAPLEN están paralizadas.

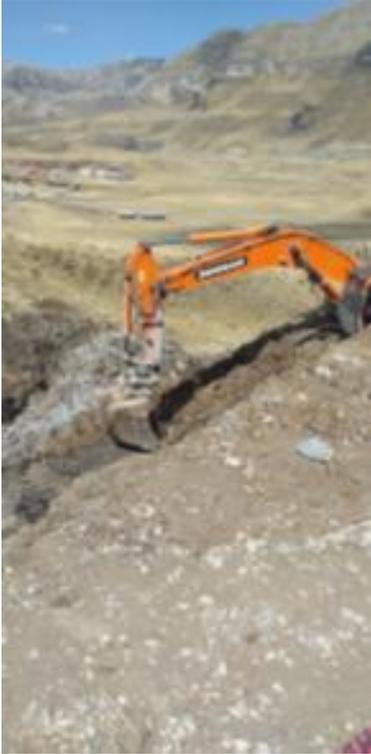
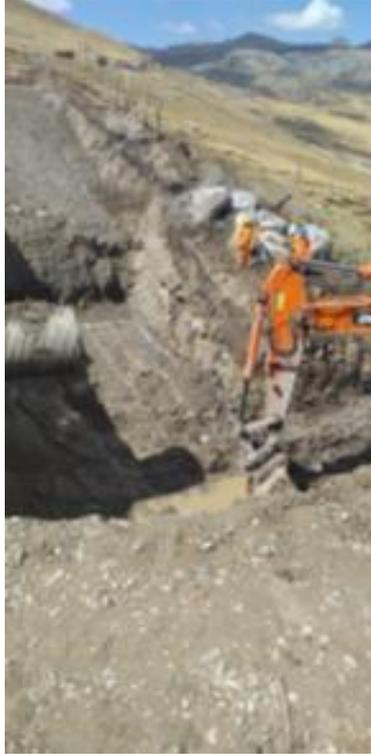
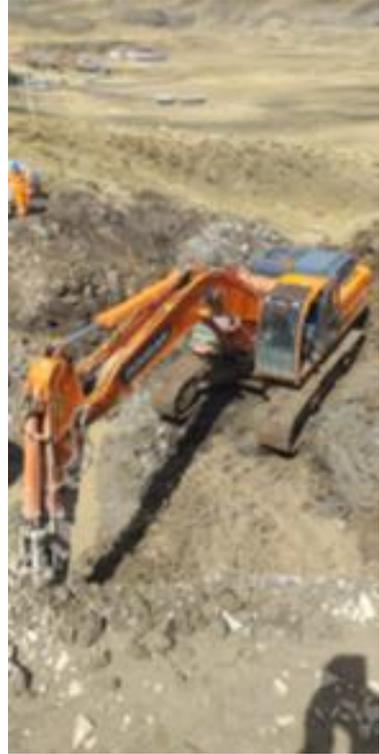
Actividades:
PROGRESIVA KM. 186+580
600.0 OBRAS DE ARTE Y DRENAJE: Partida 601.A EXCAVACIÓN NO CLASIFICADA PARA ESTRUCTURA: Se realiza la excavación en zona de muro

CDescripcion_____:
En la progresiva Km. 186+580 se realiza la excavación en la zona donde se realizará la construcción de Muro de contención. Se utiliza una excavadora de oruga, Trabajan 1 capataz, 2 obreros, 2 vigias, 1 operador

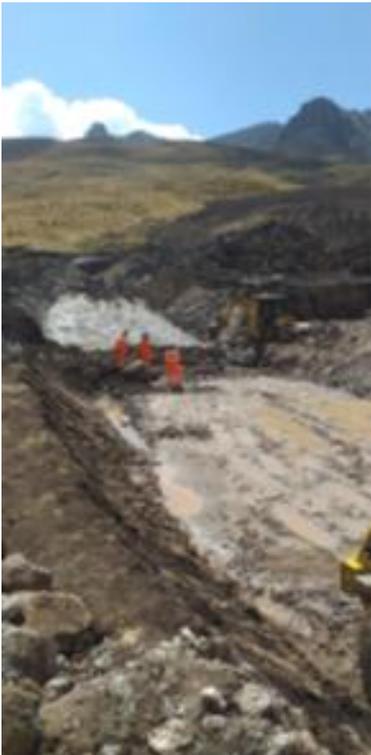
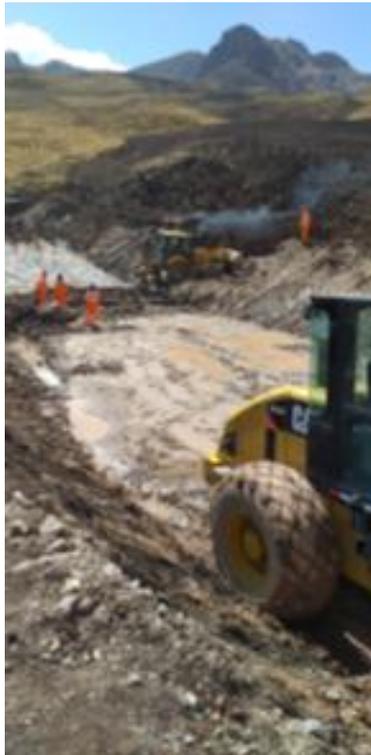
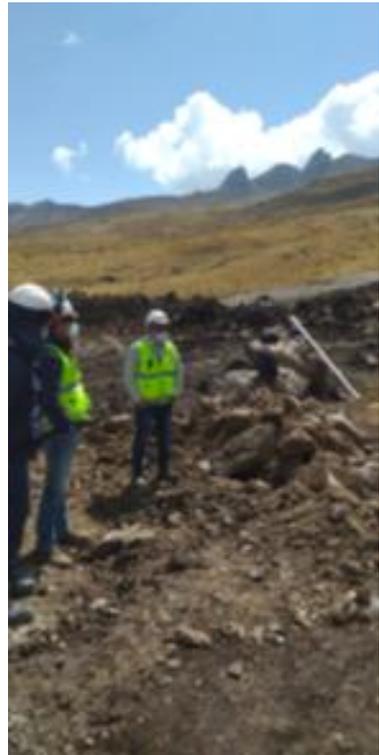
Actividades:
PROGRESIVA KM. 187+800 (DME No. 16-A)
600.0 OBRAS DE ARTE Y DRENAJE: Partida 601.A EXCAVACIÓN NO CLASIFICADA PARA ESTRUCTURA : Se realiza la excavación en la zona donde se construirá un dique en DME

CDescripcion _____:
En la progresiva KM. 187+800 se realiza las excavaciones donde se construirá un dique y subdrenajes. Se utiliza una excavadora de oruga, compactadora de rodillo, 1 retroexcavadora. 1 tractor de oruga, trabajan 4 operadores, 4 obreros, 1 capataz, 1 ingeniero de producción, 3 técnicos de la supervisión, 1 especialistas de estructuras y drenajes de la supervisión y Contratista. Se realizo la visita al sitio con el ingeniero residente y los especialistas de costos y metrados de la supervisión y empresa Contratista porque al realizar las excavaciones se han detectado la posible ejecución de mayores metrados,

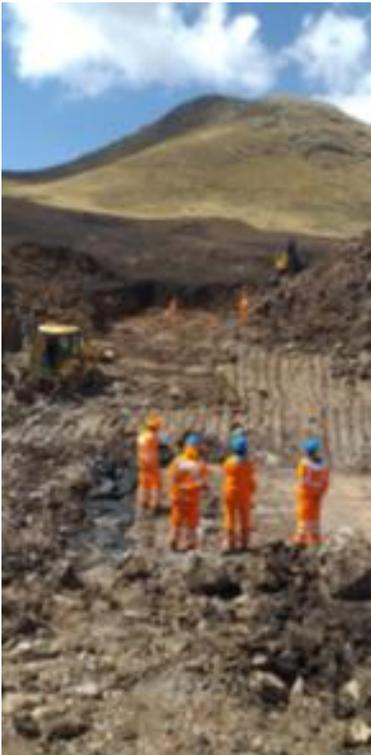
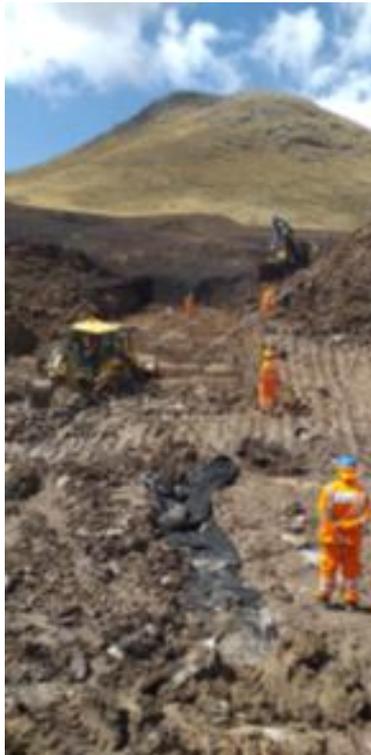
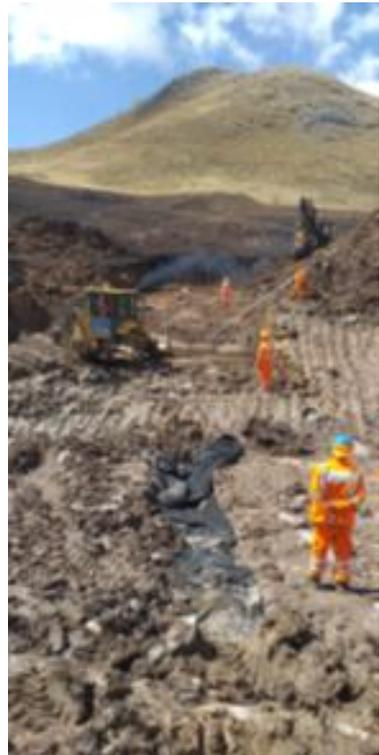
Actividades:
PROGRESIVA KM. 187+800 (DME No. 16-A)
600.0 OBRAS DE ARTE Y DRENAJE: Partida 601.A EXCAVACIÓN NO CLASIFICADA PARA ESTRUCTURA : Se realiza la excavación en la zona donde se construirá un dique en DME

CDescripcion _____ :
En la progresiva KM. 187+800 se realiza las excavaciones donde se construirá los subdrenajes. Se utiliza una excavadora de oruga, compactadora de rodillo, 1 retroexcavadora. 1 tractor de oruga, trabajan 4 operadores, 4 obreros, 1 capataz, 1 ingeniero de producción, 3 técnicos de la supervisión, 1 especialistas de estructuras y drenajes de la supervisión y Contratista. Se realizo la visita al sitio con el ingeniero residente y los especialistas de costos y metrados de la supervisión y empresa Contratista porque al realizar las excavaciones se han detectado la posible ejecución de mayores metrados,

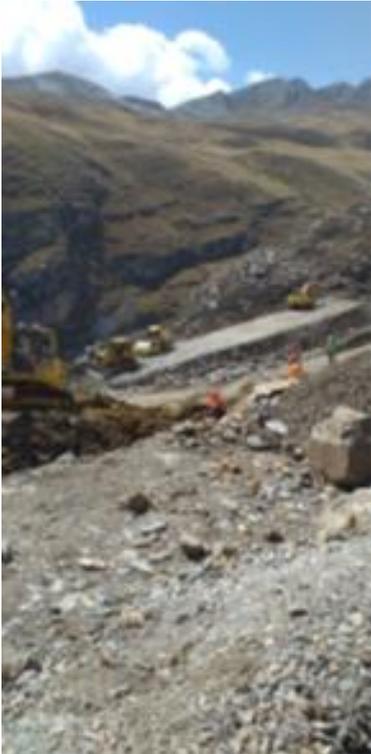
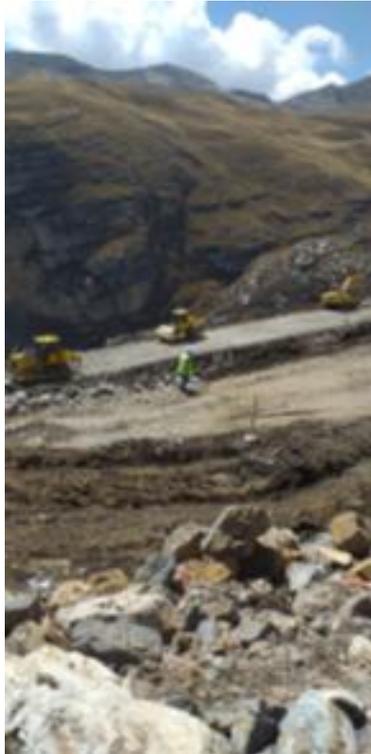
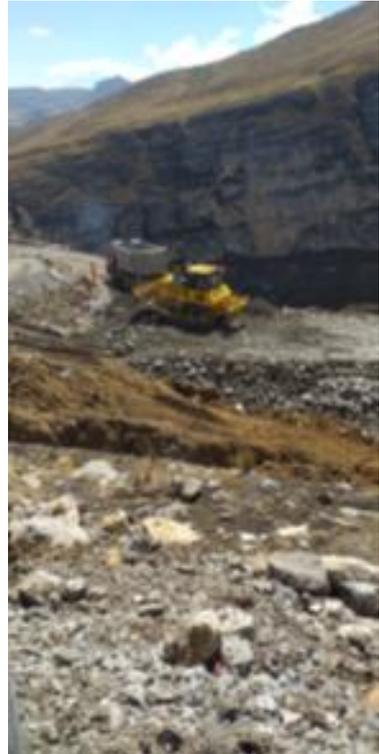
Actividades:
PROGRESIVA KM. 190+200
600.0 OBRAS DE ARTE Y DRENAJE: Partida 601.A EXCAVACIÓN NO CLASIFICADA PARA ESTRUCTURAS : Se realiza la construcción de subdren y dique en DME No. 16-A

CDescripcion _____:
En la progresiva KM. 190+800 se realiza la construcción de dique y subdrenaje en el DME 16-A . Se utiliza 1 tractor, 1 compactadora de rodillo, 1 excavadora de oruga . trabajan 1 capataz, 4 obreros, 1 tecnico de la supervisión, 1 especialista en SST, 1 especialista en producción de la Contratista.

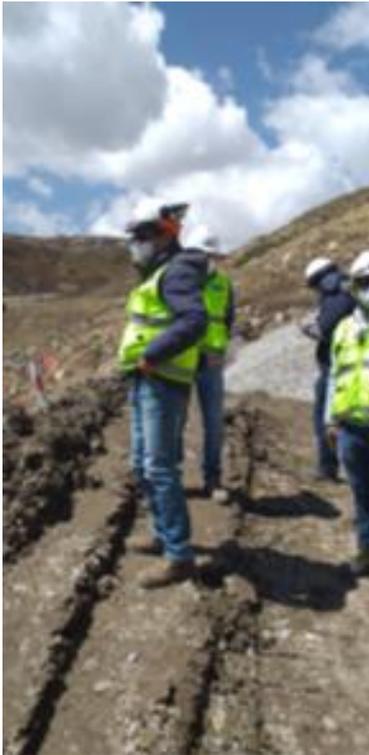
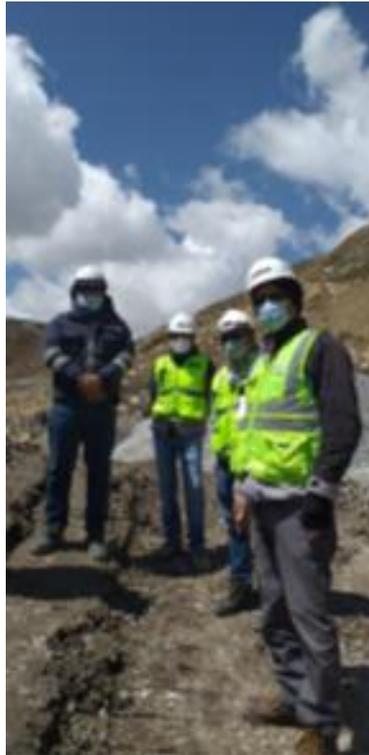
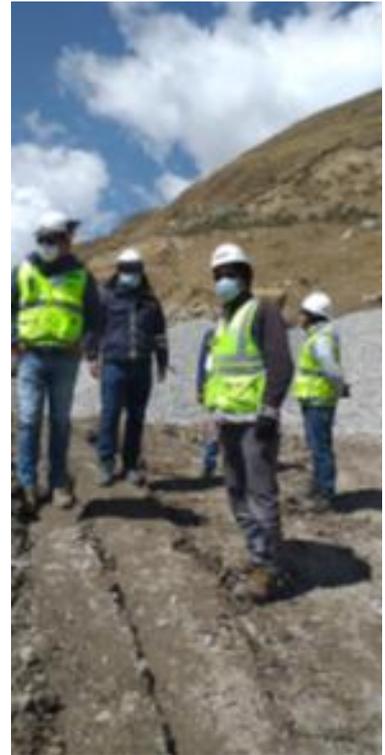
VISITA DE VERIFICACIÓN DE MAYORES METRADOS EN DME No. 19 : Visita de verificación con representantes de la Supervisión y Contratista al sitio.

En la progresiva km. 190+200 se ubica el DME No. 19 donde se realiza la visita de constatación de mayores metrados, se reviso los planos originales y se constata en campo que se esta ejecutando de acuerdo a los mismos. Los mayores metrados se generan al realizar el replanteo en el sitio. participan en la verificación : El ingeniero residente de la Contratista , Los especialistas en costos y metrados de la Contratista y la Supervisión, el Especialista de estructura y obras de drenaje de la Contratista, 1 técnico de la Supervisión y el especialista de seguimiento de Campo de PROVIAS NACIONAL.

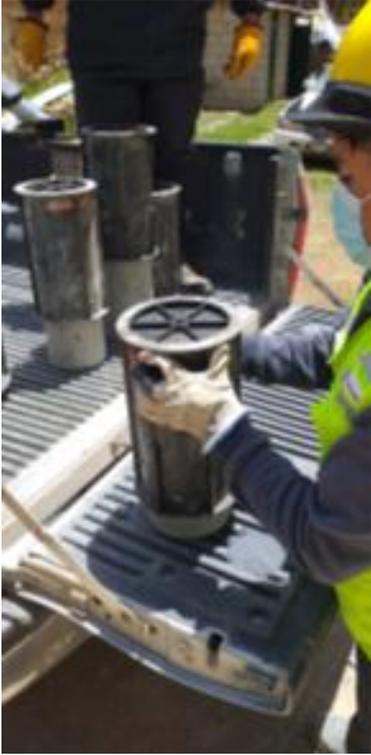
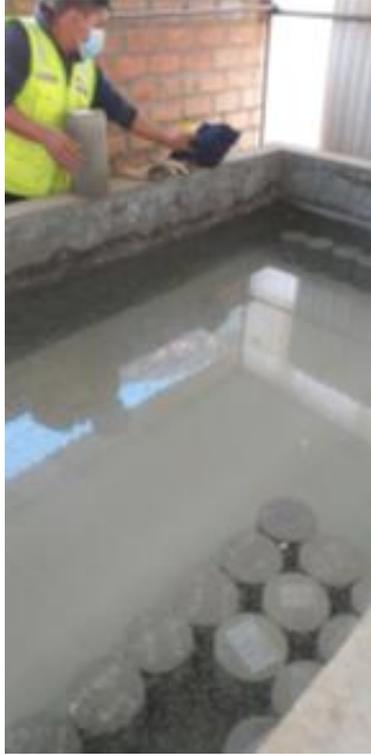
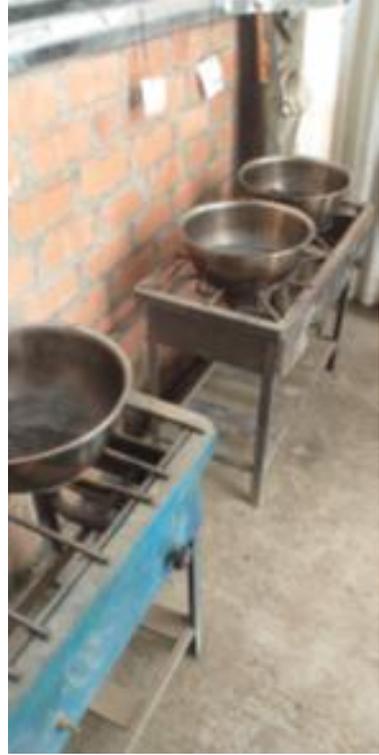
Actividades:
PROGRESIVA KM. 213+480 VISITA DE VERIFICACIÓN DE RECURSOS DE LA SUPERVISIÓN: Se realiza la visita al laboratorio de la Supervisión

CDescripcion_____:
En la progresiva KM. 213+480 se realiza la visita de verificación de los recursos: equipos de laboratorio de la Supervisión , se constata que han actualizado la calibración de la mayoría de los equipos de laboratorio. En el sitio se encuentran laborando: 1 jefe de laboratorio, 3 técnicos, 1 auxiliar . Se verifica el traslado de las probetas cilíndricas del vaciado realizado en el puente Huarautambo , hacia el laboratorio.

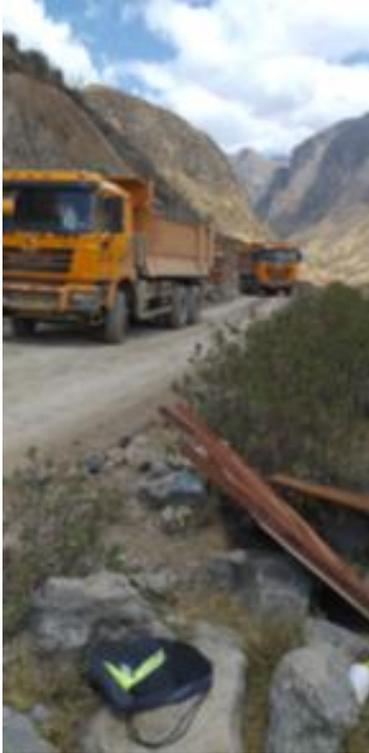
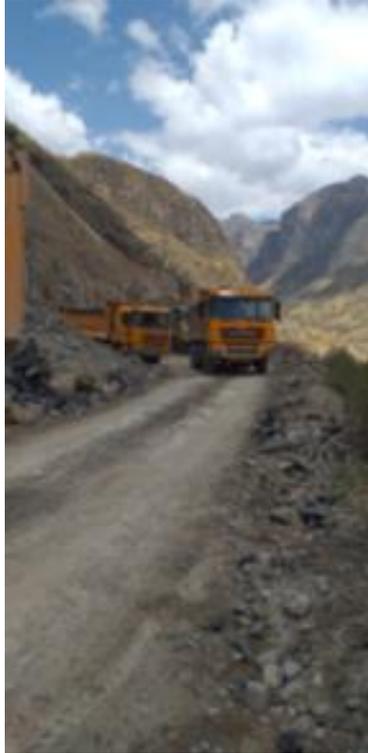
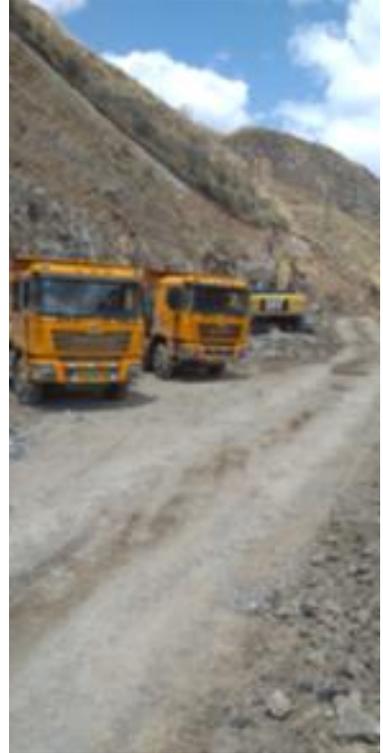
PROGRESIVA KM. 199+000
700.0 TRANSPORTES: 700.H TRANSPORTE DE ELIMINACIÓN DE MATERIAL A DME PARA D> 1KM. : Se realiza la carga y transporte de material de eliminación.

En la progresiva km. 199+000 se realiza la carga y el transporte de material de eliminación hacia los DME´s, trabajan 12 volquetes, 1 capataz, 1 técnico, 12 choferes.

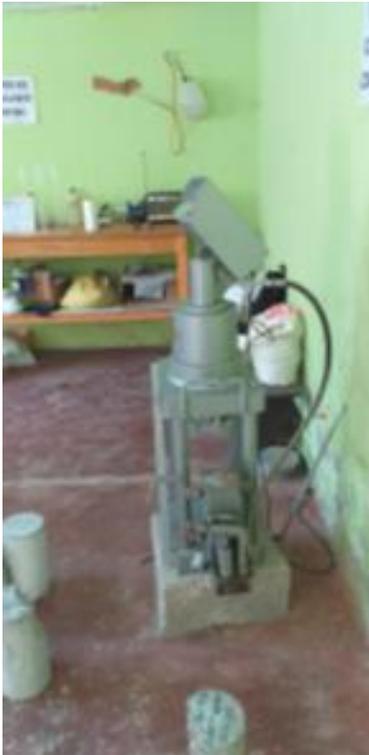
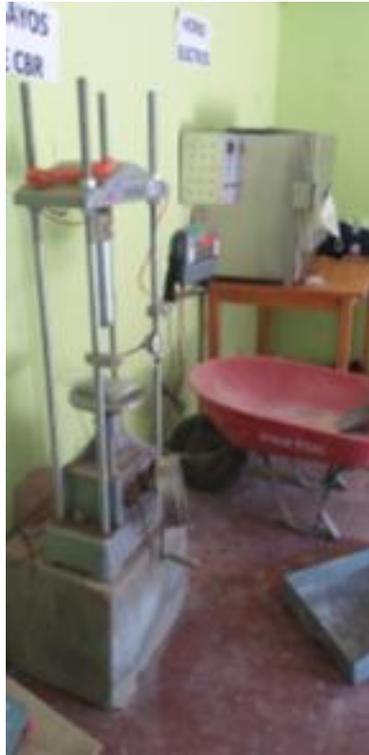
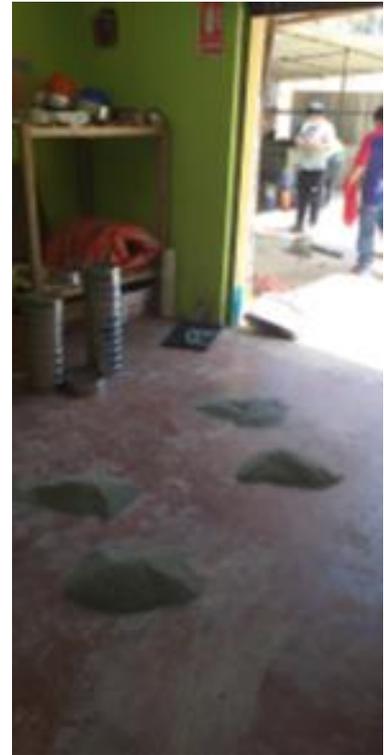
VISITA DE VERIFICACIÓN DE RECURSOS DE LA SUPERVISIÓN: Se realiza la visita al laboratorio de la Supervisión

En la progresiva KM. 213+480 se realiza la visita de verificación de los recursos: equipos de laboratorio de la Supervisión , se constata que han actualizado la calibración de la mayoría de los equipos de laboratorio. En el sitio se encuentran laborando: 1 jefe de laboratorio, 3 técnicos, 1 auxiliar .
