BITACORA ELECTRÓNICA DE OBRA

Confirma Bitacora: Si	Nro Informe: 32	Fecha Informe: 17-09-2020	Nombre De La Obra: Corredor vial Lima-Canta-Huayllay-Dv. Cochamarca-Emp. PE 3N Obras de Rehabilitación y Mejoramiento	Personal Encargado: LUZMILA GUERRA MOTTA
---------------------------------	---------------------------	-------------------------------------	---	--

SALDO DE OBRA: "MEJORAMIENTO, REHABILITACIÓN Y CONSERVACIÓN POR NIVELES DE SERVICIO DEL CORREDOR VIAL, LIMA – CANTA – HUAYLLAY – DV. COCHAMARCA – EMPALME PE 3N"

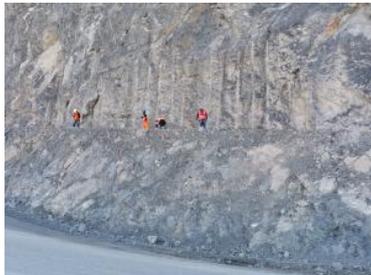
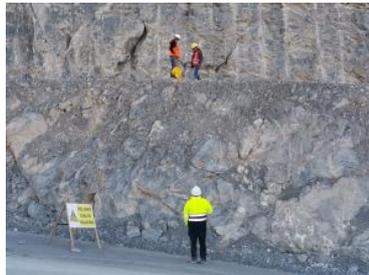
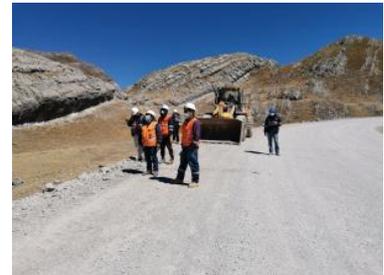
1

Actividades:
 OBRAS INICIALES: TRAMO 2
 PROGRESIVA: KM 37+100 A KM 37+240
 VOLADURA DE ROCAS

Se verifican algunas deficiencias y desviaciones en la gestión e implementación de los protocolos de seguridad en el proceso de voladura, tales como:

- Deficiente señalización provisional, no se verifica la colocación de chevrones o cintas reflectivas en zonas de curva en el tramo.
- Inadecuada ubicación y capacitación de vigías en la dirección del tránsito antes (verificándose que personal profesional clave realizando funciones inherentes a los vigías), durante y después de la voladura de rocas propiamente dichas, lo cual pudo haber causado incidentes y/o accidentes, tal es el caso que se apreciaron los siguientes.

- oExceso de velocidad en volquetes de proveedores de servicios en el área de trabajo.
 - oUn volquete paso demasiado cerca de un ingeniero de la Supervisión de obra, con riesgo de atropello.

- oUn auto particular que transitaba en el área de trabajo casi es alcanzado por el cargador frontal que estaba en operaciones.
 - oUna camioneta de CRBC casi choca con una minivan de la misma empresa.

- oHechos que pudieran evitarse de ubicar y capacitar de forma idónea a personal que cumpla funciones de vigías.
- Falta de mantenimiento vial, mediante riego de vías, lo cual podría generar afectaciones al personal de obra y al medio ambiente por la emisión de materiales particulados y polución.

Se sugiere mejorar la señalización provisional en toda la longitud del tramo contratado, caso contrario la Supervisión de obra podría tomar las acciones correctivas del caso.

Se sugiere mejorar la capacitación a los vigías a fin de explicarles y enseñar las funciones que deben cumplir en campo, a fin de evitar incidentes y/o accidentes en obra.

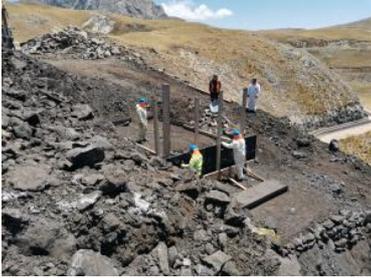
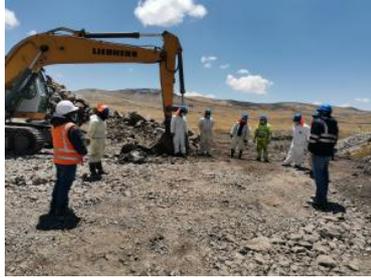
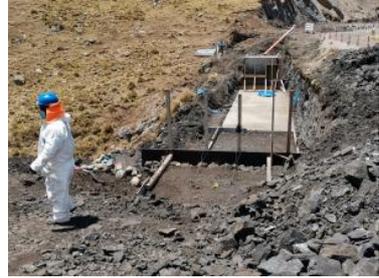
Actividades:
OBRAS INICIALES: TRAMO 2
PROGRESIVA: km 49+333 al km 49+387
500Obras Complementarias
501Muro de Concreto Armado
612.A Encofrado y Desencofrado

CDescripcion_____:
Personal: 1 capataz, 1 albañil, 2 carpintero, 4 ayudantes, 2 vigía, 1 técnico de calidad - CRBC
Equipos: Ninguno
Con la participación de los ingenieros Eloy Colonna Zapata - Especialista en Seguridad y Salud en el Trabajo y Javier Cárdenas Bonilla - Especialista en Seguridad de Obra y Salud Ocupacional, de CRBC y Supervisión de obra respectivamente, se verificaron aspectos relacionados a la seguridad y salud del trabajador, entre otros dotación de alcohol gel, charlas de seguridad. En la que el personal de obra solicito vestuario como chompas.
La supervisión de obra hizo notar la escasa señalización y la necesidad de su implementación de estas mediante cintas reflectivas.

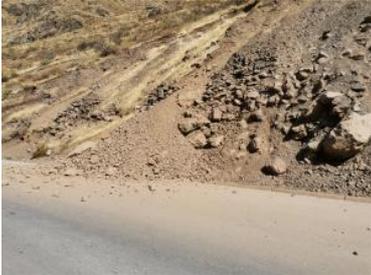
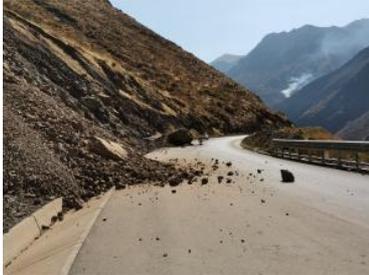
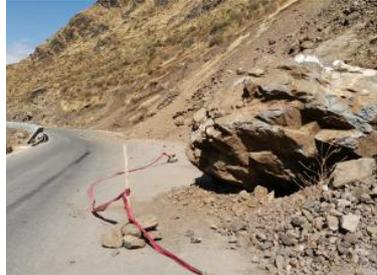
6

Actividades:
OBRAS INICIALES: TRAMO 2
PROGRESIVA: km 14+900 a km 14+920 aproximadamente.
DESGLIZAMIENTO DE MATERIAL

Entre los kms indicados se ha producido en horas de la noche – madrugada el deslizamiento de material, el cual viene invadiendo casi un carril de la vía en unos 5 metros de longitud.

Al ser consultado al respecto del mantenimiento de vías (limpieza de derrumbes y/o deslizamientos), el ingeniero Dante Burga - Gerente Vial CRBC, preciso que dentro del expediente técnico contratado no cuenta con ninguna partida para la ejecución de actividades relacionadas al mantenimiento vial entre los kms 0 al km 20, e incluso durante los meses de marzo a mayo de 2020 habría contratado los servicios de una MYPE para garantizar la transitabilidad en el tramo, costos que no estaría siendo reconocidos. La supervisión de obra no realizo mayor comentario al respecto.

La falta de mantenimiento de la vía, podría generar riesgos en la transitabilidad vehicular en el tramo.
