# BITACORA ELECTRÓNICA DE OBRA

<b>Confirma Bitacora:</b> Si	<b>Nro Informe:</b> 33	<b>Fecha Informe:</b> 18-09-2020	<b>Nombre De La Obra:</b> Corredor vial Lima-Canta-Huayllay-Dv. Cochamarca-Emp. PE 3N Obras de Rehabilitación y Mejoramiento	<b>Personal Encargado:</b> LUZMILA GUERRA MOTTA
---------------------------------	---------------------------	-------------------------------------	---	--

SALDO DE OBRA: “MEJORAMIENTO, REHABILITACIÓN Y CONSERVACIÓN POR NIVELES DE SERVICIO DEL CORREDOR VIAL, LIMA – CANTA – HUAYLLAY – DV. COCHAMARCA – EMPALME PE 3N”

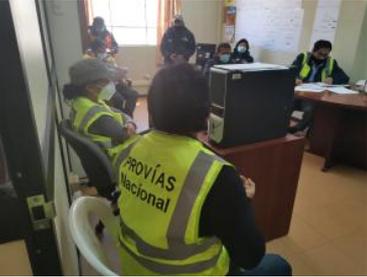
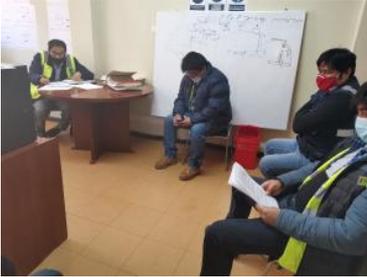
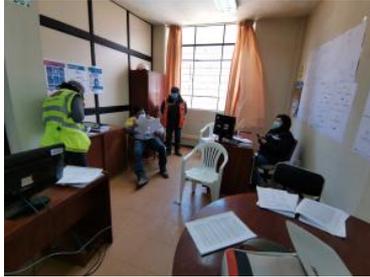
**Actividades:**  
OBRAS INICIALES: TRAMO 2  
CANTA  
INSPECCIÓN IN SITU A FIN DE REALIZAR EL ACTA DE CONSOLIDACIONE DE ACUERDO A LA VERIFICION REALIZADA DE LOS SALDOS DE MATERIALES EN CANCHA ENTRE EL 1 AL 4 DE SETIEMBRE DE 2020, DE ACUERDO A LAUDO ARBITRAL DEL 26.01.2020

**CDescripcion** \_\_\_\_\_ :  
Con la participación de Representantes del CONSORCIO VIAL HUAYLLAY, Supervisión de externa de Obra y PVN arquitecta Mariel Gamarra Florian, ingenieros Carlos Vásquez Laguna, Javier Elorrieta Carbajal, Víctor Poma Pallin, Walter Quinte Lázaro, Carlos Cantoral y José María Chafloque Llagas, Coordinadora de Proyecto, Administrador de Contrato, especialista en Suelos y Pavimentos y Especialista en Trazo, Topografía, Diseño Vial, Señalización y Seguridad Vial, área de Conservación, UZ Lima y Especialista Legal III respectivamente, se verificaron y conciliaron de saldos de materiales del CONSORCIO VIAL HUAYLLAY, en atención al Laudo Arbitral del 26.01.2020 emitido por el proceso arbitral con Expediente N° 1492.

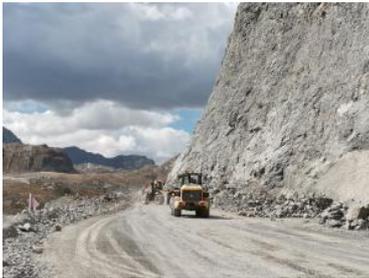
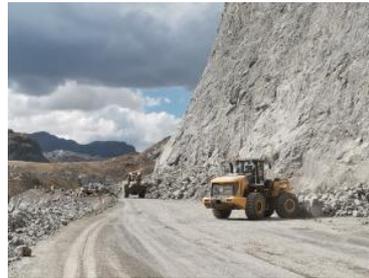
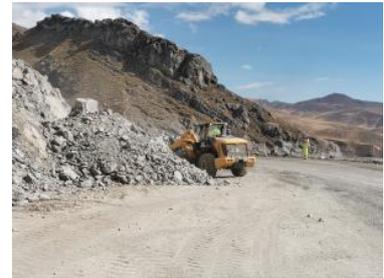
OBRAS INICIALES: TRAMO 2  
PROGRESIVA: KM 37+100 A KM 37+240  
ACOMODO DE BOLONERIA CON FINES DE FRAGMENTACION

Se toma conocimiento que algunas personas que vienen realizando la función de vigías no abrían recibido una charla de inducción y/o instrucciones específicas respecto a la actividad que desarrollan.

El material viene siendo acopiando a un lado de la vía con la finalidad de mejorar la transitabilidad vehicular además de diferenciar la boloneria de grandes dimensiones producto de la voladura de rocas que tendrían que ser fragmentadas antes de su disposición final.

Se sugiere mejorar la capacitación a los vigías a fin de explicar y enseñar las funciones que deben cumplir en campo, de tal forma de disminuir los riesgos de incidentes y/o accidentes en obra.

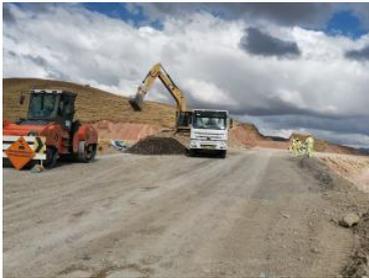
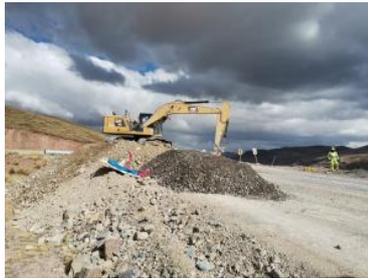
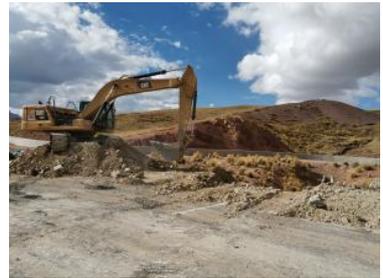
Personal: 2 ayudantes, 2 vigías  
Equipos: 1 excavadora sobre orugas, 2 volquetes con sus respectivos operadores  
El material excedente producto de excavaciones es transportado al DME ubicado en el km 55+800

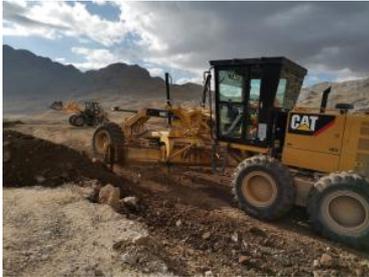
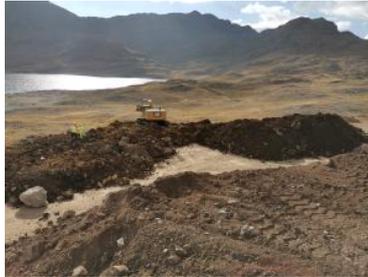
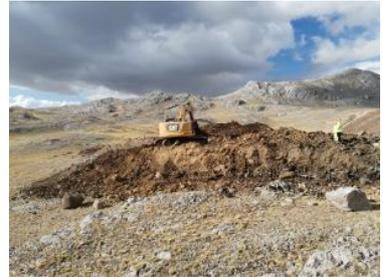
**Actividades:**  
OBRAS INICIALES: TRAMO 2  
PROGRESIVA: km 42+000  
900 Protección Ambiental  
Programa de Cierre  
914.A Conformación de Material Excedente en DME

Se verifica que las actividades de ejecución de movimiento de tierras que se venían desarrollando en los kms 30 y 53, fueron suspendidas, con la finalidad de realizar actividades de conformación de DME, al respecto se ha verificado la conformación de DME únicamente en el ubicado en el km 42+000.

Personal: 1 personal de piso, 1 controlador, 1 oficial  
Equipos: 1 excavadora sobre oruga, 1 motoniveladora, 1 cargador frntal con sus respectivos operadores.
