## BITACORA ELECTRÓNICA DE OBRA

OBRA: Mejoramiento de la Carretera OYON - AMBO TRAMO 2 DESVIO CERRO DE PASCO DESVIO CHACAYAN

TRAMO 2 progresiva km. 181+000 a la progresiva km. 230+000

Visita de monitoreo desde la progresiva 214+500 hasta la progresiva 181+000 ( Desvio Cerro de Pasco )

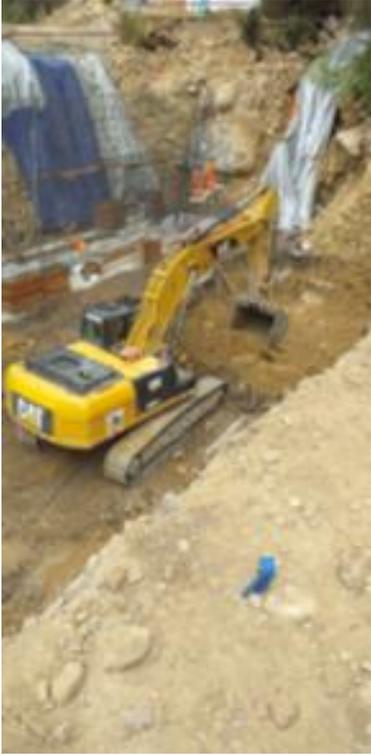
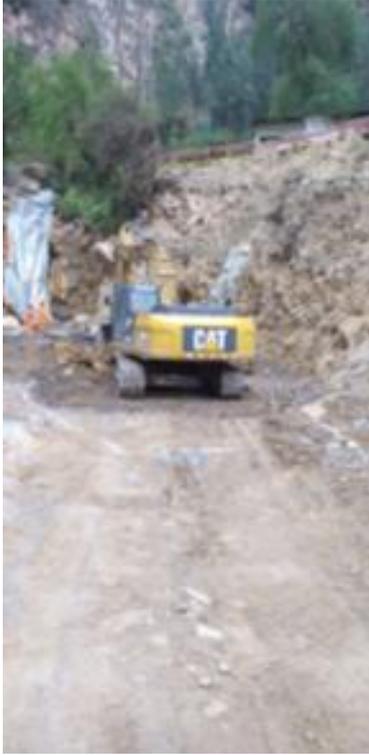
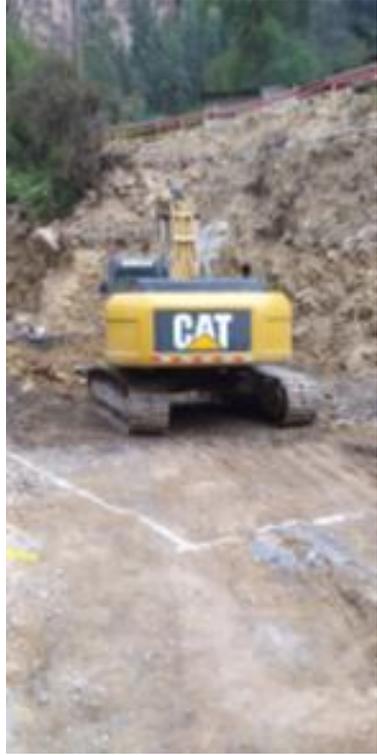
**Actividades:**  
PROGRESIVA KM. 212+029.5  
1000.0 PUENTES MENORES : Partida 600.C EXCAVACION PARA ESTRUCTURAS EN MATERIAL SECO: Se realiza la excavación de las bases del estribo 2 del puente Huarautambo

**CDescripcion \_\_\_\_\_:**  
En la progresiva KM. 212+029.5 se realiza la excavación de los cimientos del estribo 2 del Puente Huarautambo. Se utiliza una Excavadora de oruga, trabajan: 1 capataz, 2 obreros, 1 operador.

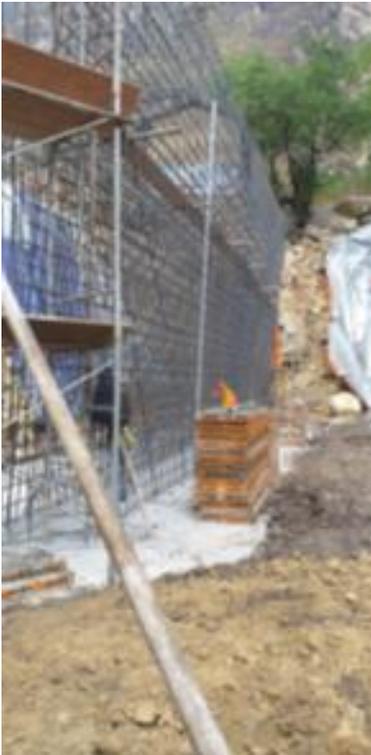
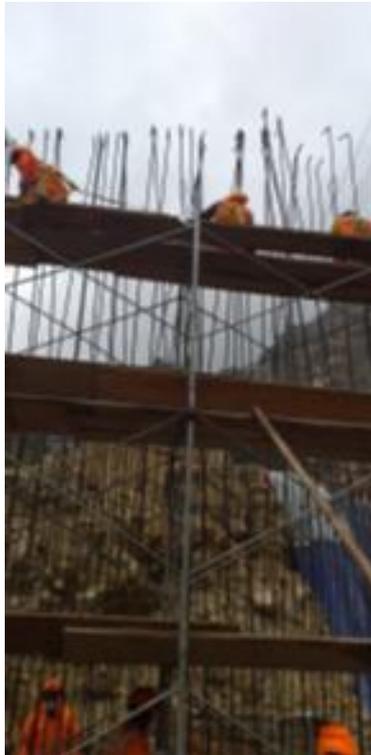
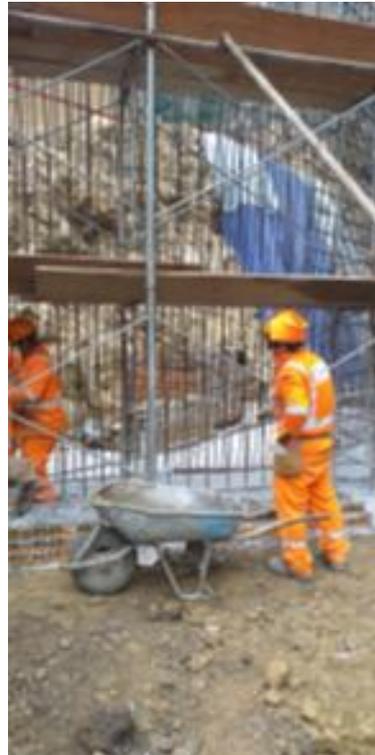
**Actividades:**  
PROGRESIVA KM. 212+029.5  
1000.0 PUENTES MENORES: Partida ACERO DE REFUERZO ( FY= 4200 KG/CM2 ) :  
Se realiza la colocación de acero de refuerzo del cuerpo del estribo del Puente Huarautambo.

**CDescripcion \_\_\_\_\_:**  
En la progresiva KM. 212+029.5 se realiza la colocación de acero de refuerzo del cuerpo del estribo 1 del puente HUarautambo. trababjan 14 obreros , 1 capataz

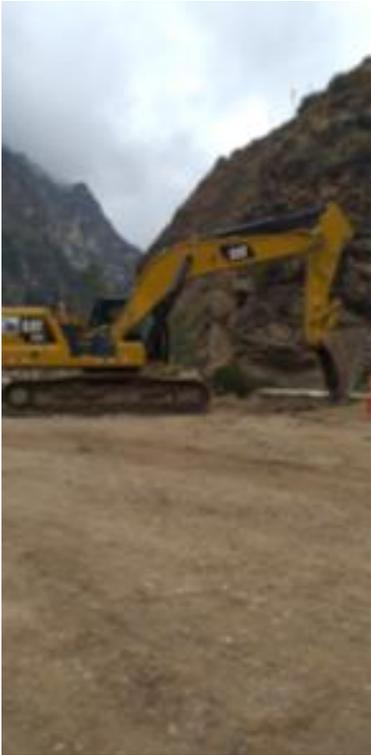
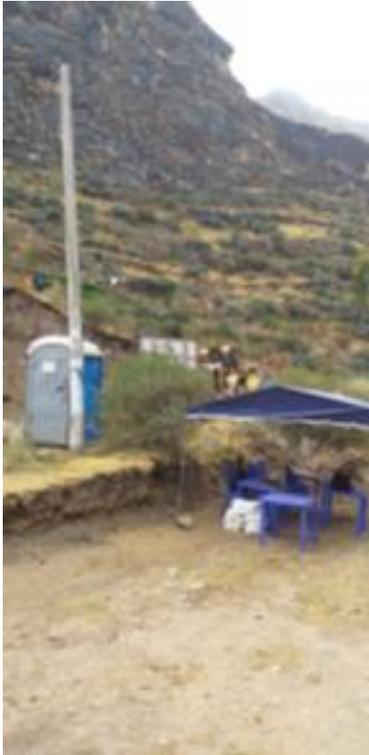
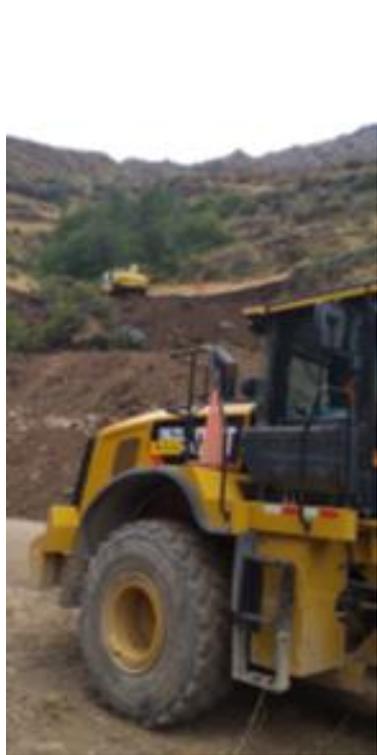
**Actividades:**  
PROGRESIVA KM. 209+980  
200.0 MOVIMIENTOS DE TIERRAS: Partida 207.A PERFILADO Y COMPACTADO EN ZONAS DE CORTE: Se realiza el perfilado en zona de corte.

**CDescripcion\_\_\_\_\_:**  
En la progresiva KM. 209+980 se realiza el perfilado en zona de corte. Se utiliza 1 excavadora, 1 cargador frontal , trabajan: 1 capataz, 2 obreros, 2 operadores, 2 vigias.

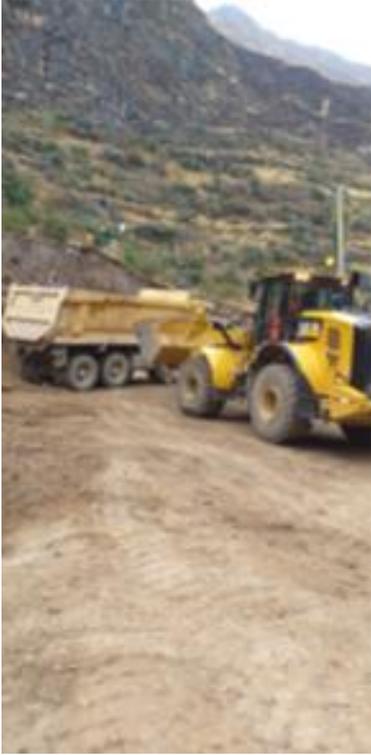
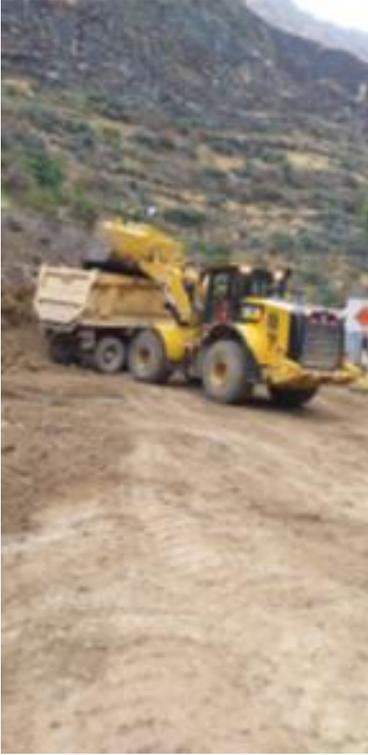
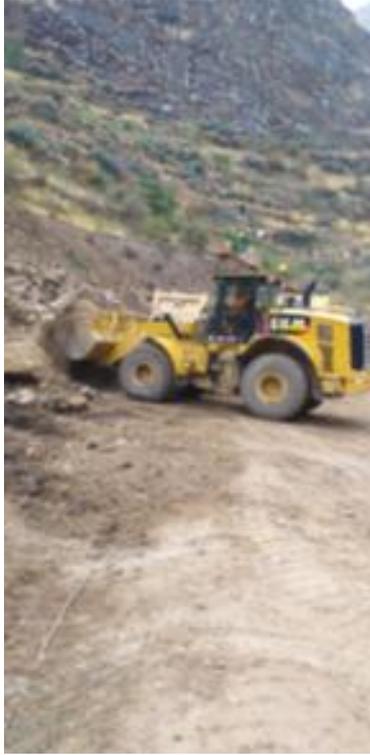
**Actividades:**  
PROGRESIVA KM. 209+890  
700.0 TRANSPORTES: Partida 700.H TRANSPORTE DE ELIMINACION DE MATERIAL A DME PARA D>1KM.: Se realiza el transporte de material de eliminación a DME

**CDescripcion** \_\_\_\_\_:  
Las progresivas km. 209+890 se realiza el transporte de eliminación de material hacia DME. Se utiliza en este frente de trabajo 1 excavadora de oruga, 1 cargador frontal, 6 volquetes., trabajan 2 operadores, 1 capataz, 6 choferes, 2 vigias.

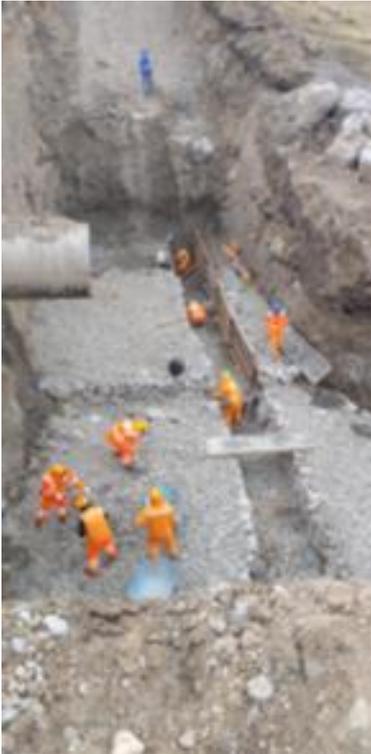
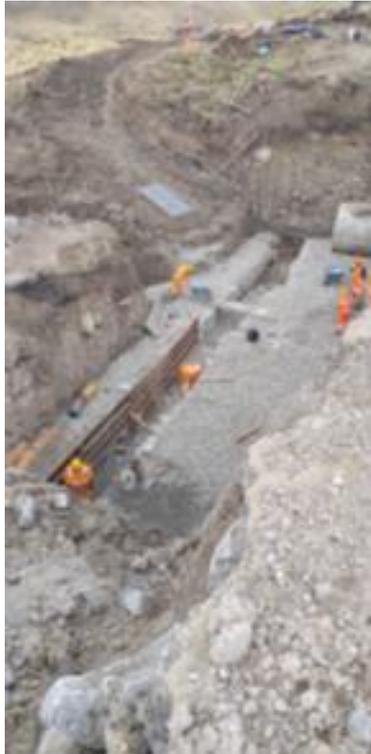
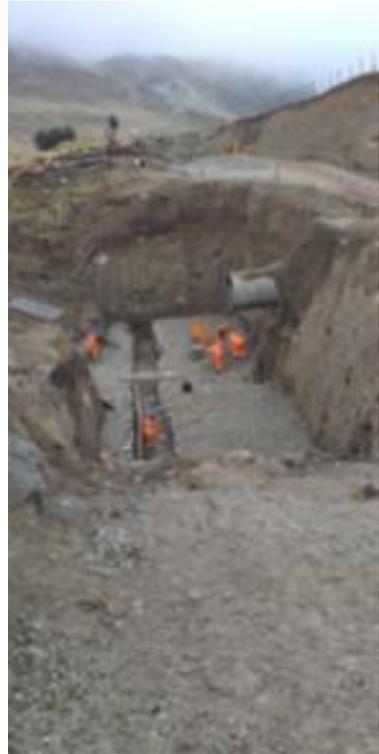
**Actividades:**  
PROGRESIVA km. 186+579  
600.0 OBRAS DE ARTE Y DRENAJE: Partida 220.C PEDRAPLENES PARA MEJORAMIENTO: Se realiza un mejoramiento con piedra en el fondo donde se construirá muro.

**CDescripcion \_\_\_\_\_:**  
En la progresiva KM. 186+579 se realiza un mejoramiento con enrocado en el fondo donde se construira muro. Esta actividad se realizo por la caida de nieve en la zona, produjo el sobresaturamiento del terreno. Se utilizo una excavadora de oruga, una retroexcavadora. trabajaron 1 capataz, 8 obreros , 2 vigias, 2 operadores.

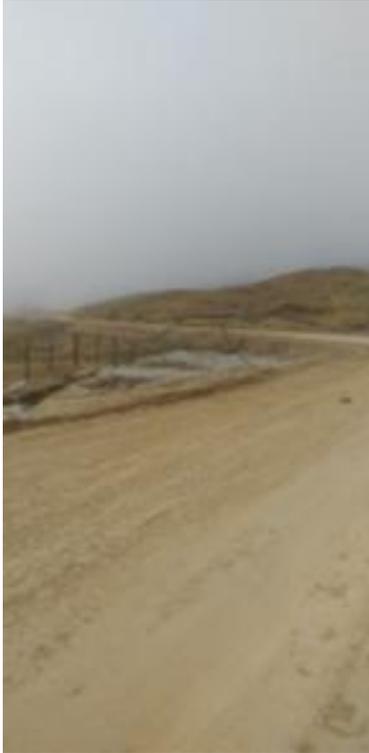
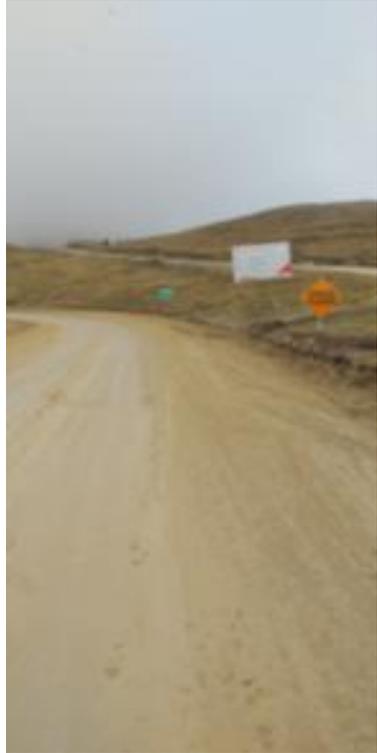
**Actividades:**  
PROGRESIVA km. 181+000 a 186+000  
VISITA DE MONITOREO EN CAMPO: Se realizo visita de verificación de ejecución de actividades en el tramo 2

**CDescripcion** \_\_\_\_\_:  
En la progresiva KM. 181+000 hasta la progresiiva KM. 186+000 las actividades están completamente paralizados , en el recorrido se observa que no están realizando ninguna actividad de Conformación de terraplenes por carencia de material de canteras en HUACHUS, SHINGAS Y AGOCHACAN , las actividades de obras de drenaje tambien estan paralizadas en estas progresivas, por el resultados de las pruebas COVID -19 , el personal a pasado a cuarentena, otros por haber trabajado el regimen de 70 por 15, salen de bajada.

Es de vital importancia que la Empresa Contratista de respuesta inmediata a la carta de la Alcaldia de San francisco, y coincilie para la explotación de materiales en la Cantera AGOCHACAN puesto que las actividades de CONFORMACION DE TERRAPLEN están paralizadas.

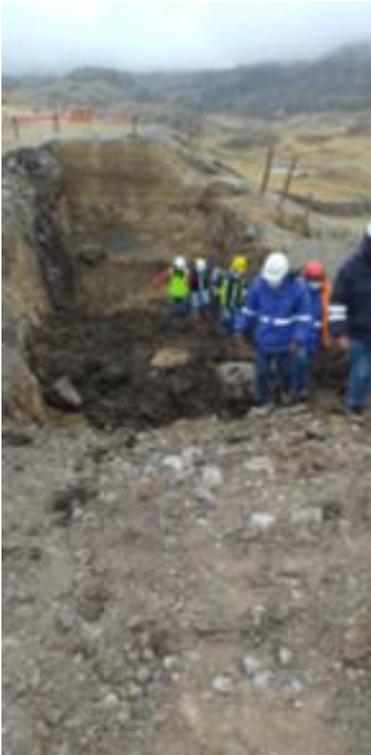
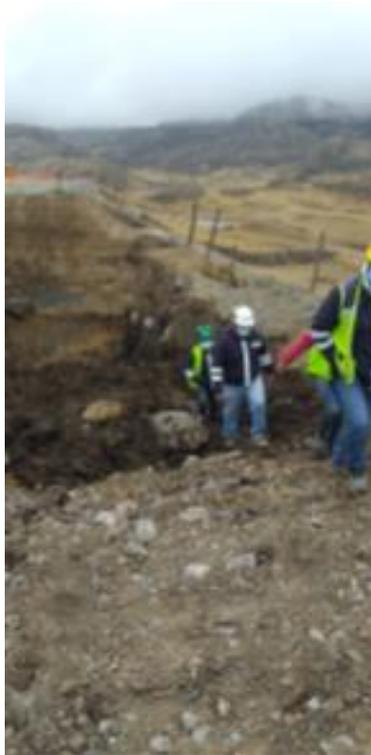
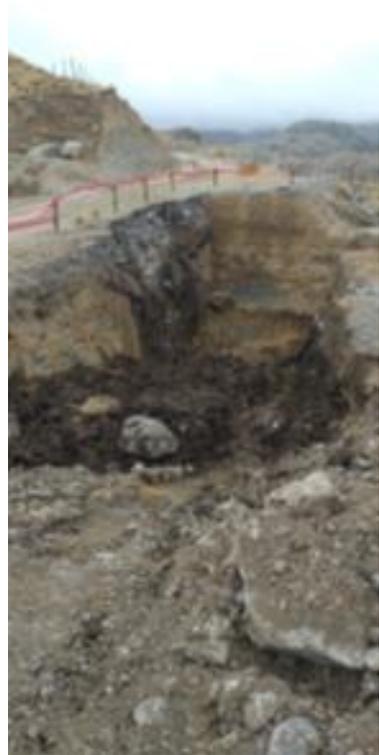
**Actividades:**  
PROGRESIVA KM. 186+120  
600.0 OBRAS DE ARTE Y DRENAJE: 601.A EXCAVACION NO CLASIFICADA PARA ESTRUCTYURA:

**CDescripcion** \_\_\_\_\_:  
En la progresiva KM. 186+120 Se realiza la inspección al sitio de excavación, por parte de los especialistas de la Supervisión y los especialistas de la Empresa Contratista, donde el sitio excavado fue afectado por la nevada, que causó la sobresaturación del terreno. participaran especialista de suelos, especialista de obras de drenaje, especialista de SST de la Supervisión y los especialista de producción y obras de drenaje de la Contratista.

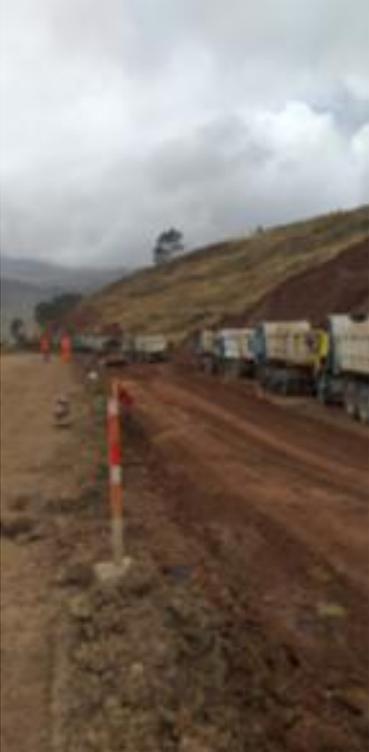
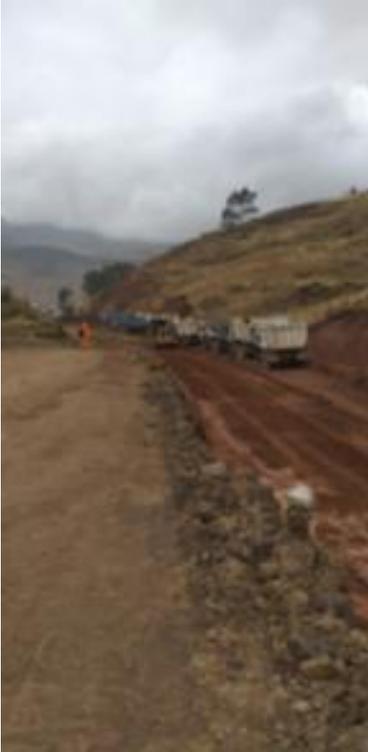
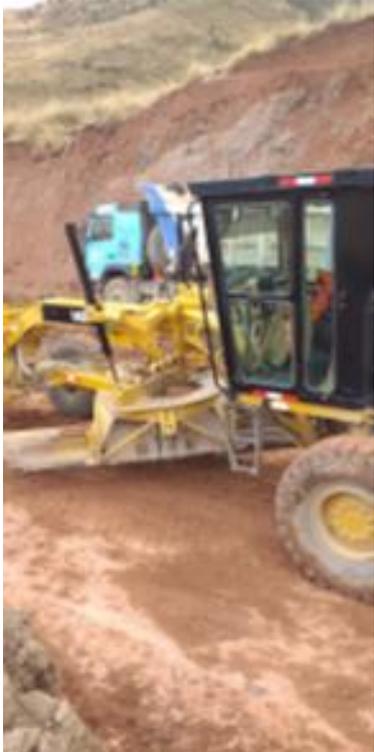
**Actividades:**  
PROGRESIVA KM. 196+700 A 197+000  
100.0 TRABAJOS PRELIMINARES: Partida 103.A MANTENIMIENTO DE TRANSITO Y SEGURIDAD VIAL: se realiza el mantenimiento vial utilizando una motoniveladora.

**CDescripcion\_\_\_\_\_:**  
En la progresiva KM. 196+700 a 197+000 Se realiza 300 metros de mantenimiento de transito y seguridad vial. Se utiliza una motoniveladora, trabajan: 1 capataz, 2 obreros, 2 vigias, 1 operador
