BITACORA ELECTRÓNICA DE OBRA

REGISTRO DE LA BITACORA Y FOTO DEL CUADERNO DE OBRA

Confirma Bitacora: Si	Nro Informe: 0043	Fecha Informe: 22-09-2020	Nombre De La Obra: Carretera Oyon- Ambo, Tramo II: Dv. Cerro de Pasco- Dv. Chacayan	Personal Encargado: BORIS WALTER AYLLÓN CARCELÉN
---------------------------------	-----------------------------	-------------------------------------	---	---

OBRA: Mejoramiento de la Carretera OYON - AMBO TRAMO 2 DESVIO CERRO DE PASCO DESVIO CHACAYAN

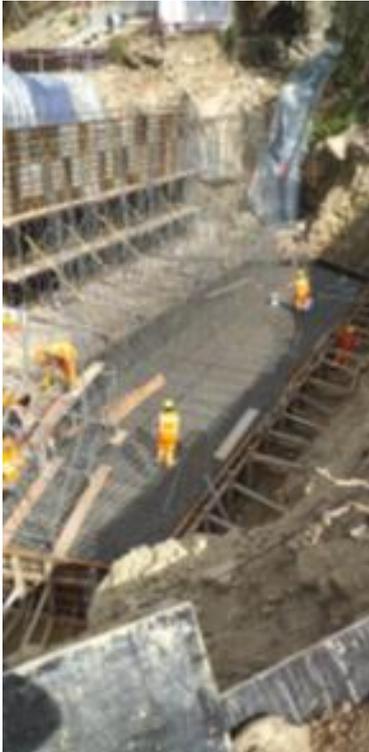
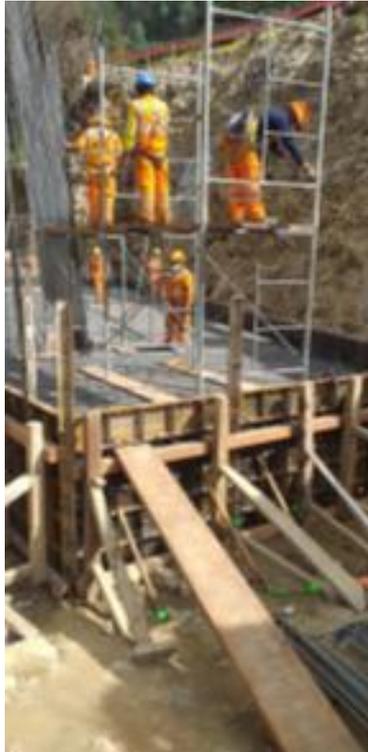
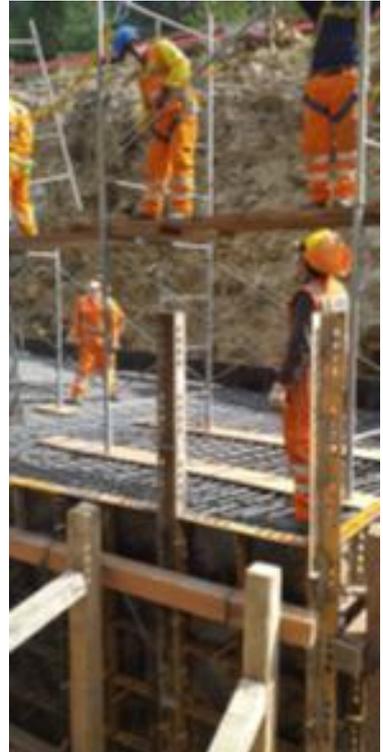
PROGRESIVA km. 212+029.5
1000.0 PUENTES MENORES: 1000.2 CIMENTACION: partida 612.A1 ENCOFRADO Y DESENCOFRADO EN SECO ; Partida: 615.A ACERO DE REFUERZO $F_y = 4200 \text{ kg/cm}^2$: SE ha realizado la colocación de acero de refuerzo y el encofrado de la cimentación del estribo de salida del puente Huarautambo

En la progresiva km. 212+029.5 Se realiza la colocación de acero de refuerzo y el encofrado de los cimientos del estribo de salida del puente Huarautambo. Trabajan 1 capataz, 8 fierros, 6 obreros, 2 vigias.

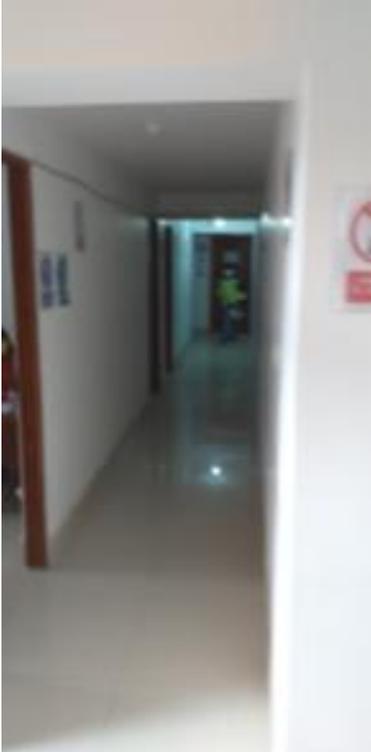
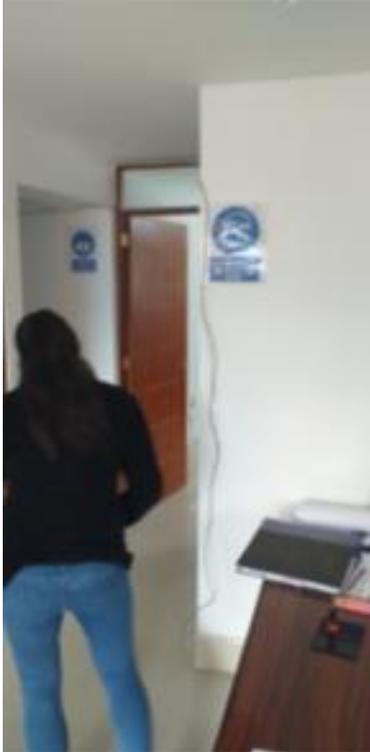
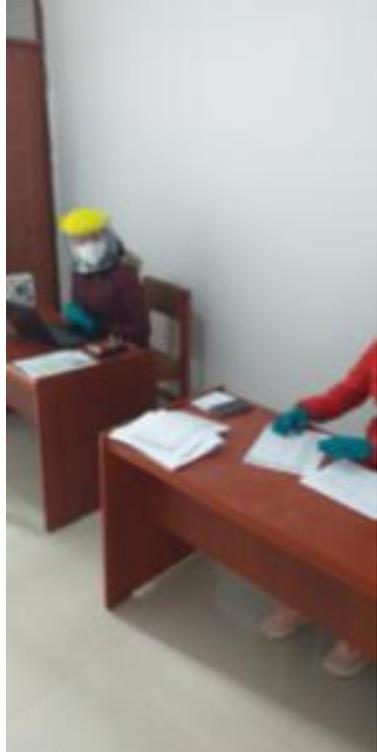
Actividades:
PROGRESIVA 214+500
VISITA A LAS OFICINAS DE LA SUPERVISION : Se realiza la visita a las oficinas de la Supervisión en busca del cuaderno de obra.

CDescripcion_____:
En la altura de la progresiva 214+500 dentro de la ciudad de Yanahuanca se realizo la visita a las oficinas de la Supervisión en busca del Cuaderno de obra para la toma de fotos. El cuaderno de obra fue llevado a la notaria puesto que se lleno el cuaderno. Para la firma y sello del cuaderno de obra nuevo se necesita que presenten el cuaderno de obra viejo lleno, Se espera que el dia de mañana ya este en obra nuevamente.

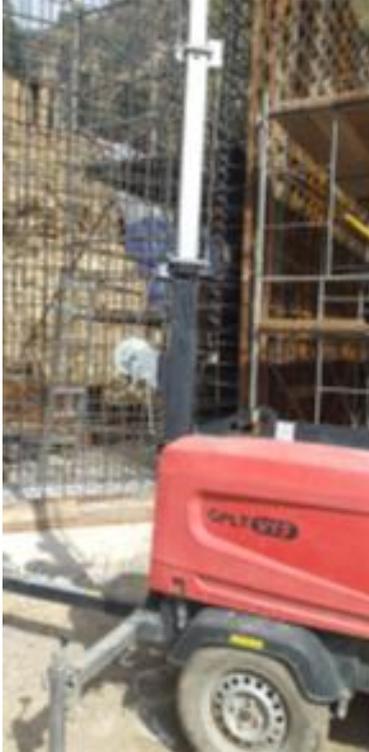
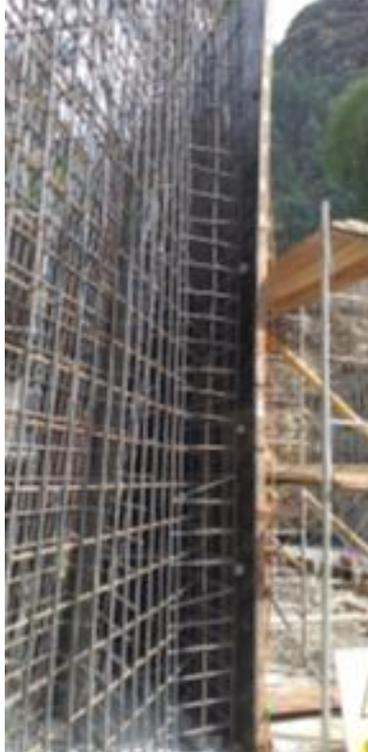
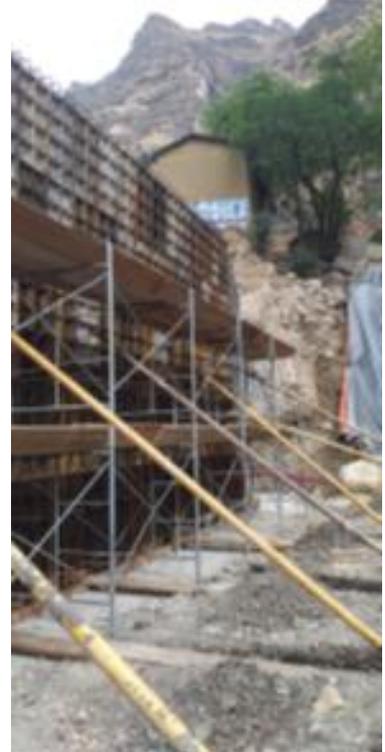
PROGRESIVA KM. 212+029.5
1000.0 PUENTES MENORES : 1000.3 ESTRIBOS: partida 615.A ACERO DE REFUERZO $F_y = 4200 \text{ kg/cm}^2$; Partida 612.A.1 ENCOFRADO Y DEENCOFRADO EN SECO: Se realizo la colocación de acero de refuerzo del cuerpo del estribo y se realiza el encofrado del cuerpo del estribo de entrada del Puente Huarautambo.

En la progresiva KM. 212+029-5 Se realizo la colocación de acero de refuerzo y se realiza el encofrado del puente Huarautambo. Trabajan 1 capataz, 8 obreros,

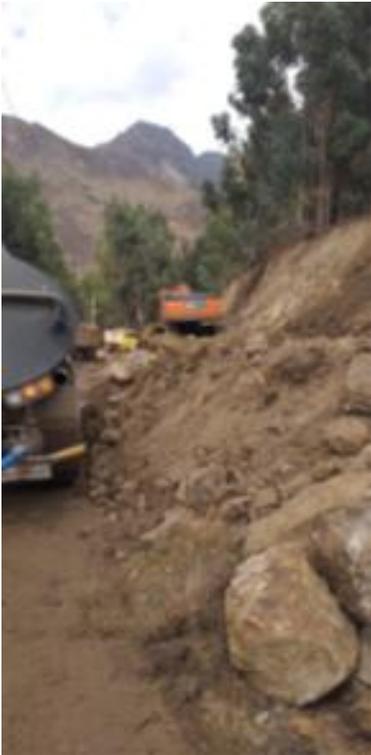
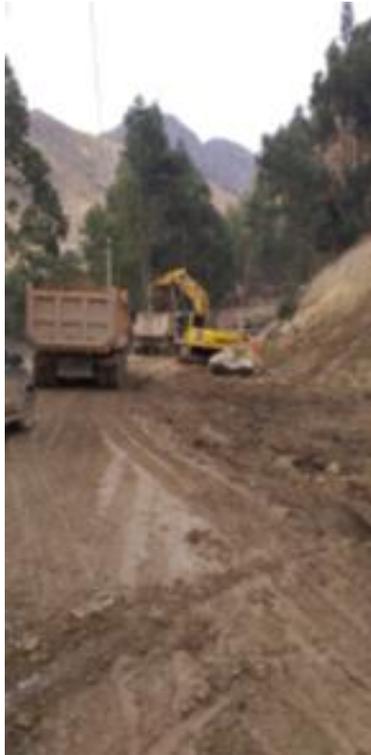
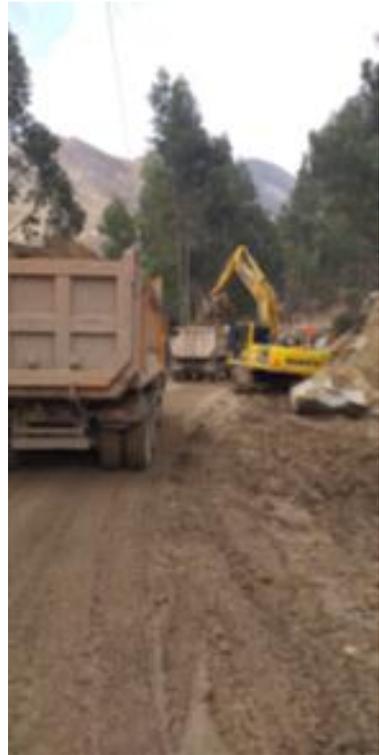
Actividades:
PROGRESIVA KM, 205+660
700.0 TRANSPORTES: Partida 700.H TRANSPORTE DE ELIMINACION NDE MATERIAL A DME PARA D> 1 KM : Se realiza la carga y transporte de material de excavación

CDescripcion _____:
En la progresiva KM. 205+660 se realiza el transporte de material de eliminación hacia el DME 19 km. 190+200 , Se utiliza 18 volquetes, 2 excavadoras de oruga . trabajan : 1 capataz, 2 obreros, 2 vigias, 2 operadores, 18 choferes.

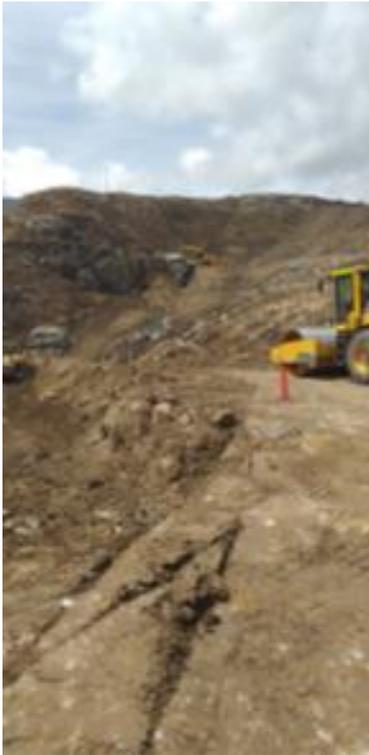
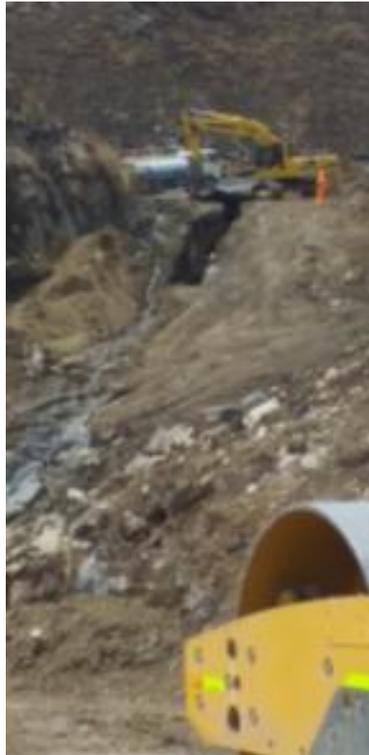
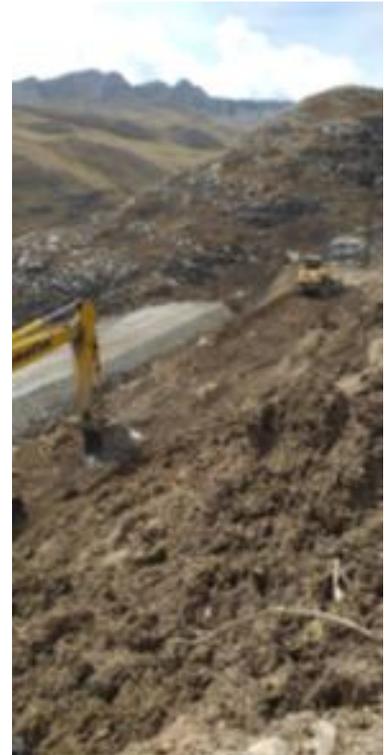
PROGRESIVA km. 190+200

900.0 PROTECCION AMBIENTAL: 907.A PROGRAMA DE CIERRE DE OBRA: Partida 907.C ACONDICIONAMIENTO DE DESECHOS Y MATERIAL EXCEDENTE

En la progresiva KM. 190+200 se ubica el DME No. 19 donde se realiza el acondicionamiento de material de desechos y excedentes. En este sitio se ha construido un dique permanente, subdrenajes y el acondicionamiento del material desechable. En el sitio trabajan: 2 excavadoras, 1 tractor de empuje, 1 compactadora de rodillo y 18 volquetes provenientes del km. 205+660 . trabajan: 1 capataz, 1 especialista en Producción, 1 especialista de SST , 4 obreros, 2 vigias, 4 operadores, 18choferes.

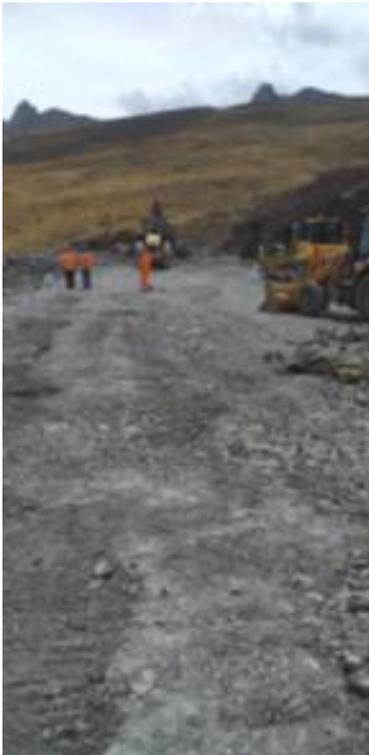
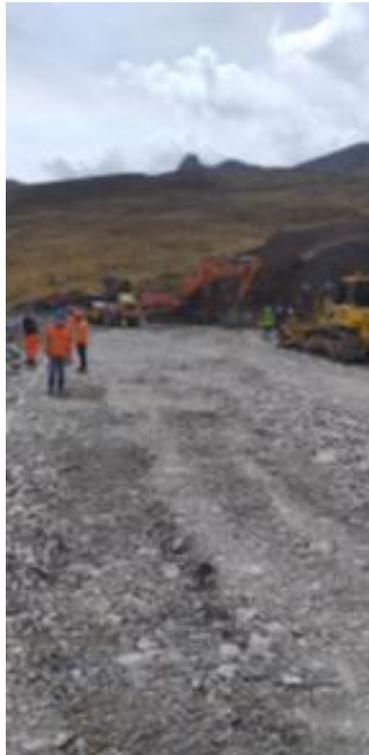
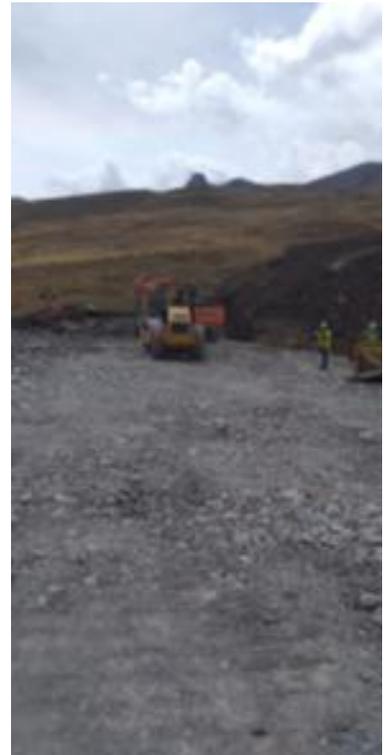
PROGRESIVA km. 187+770

600.0 OBRAS DE ARTE Y DRENAJE: Partida 670.B1 CONSTRUCCION DE DIQUES PERMANENTES: Se realiza la construcción de dique permanente con rocas en el DME 16 B

900.0 PROTECCION AMBIENTAL: 907.A PROGRAMA DE CIERRE DE OBRA: Partida 907.C ACONDICIONAMIENTO DE DESECHOS Y MATERIAL EXCEDENTE: Se acondiciona el material excedente.

En nla progresiva Km. 187+770 se realiza la construcción de un dique permanente de rocas. Se utiliza un tractor de empuje, una excavadora de oruga, una compactadora de rodillo, una excavadora con accesorio de demolición y 4 volquetes . trabajan: 1 capataz, 4 obreros, 2 vigias, 4 operadores, 4 choferes. Se encuentran en el sitio 1 especialista de suelos, 1 especialista de control de calidad y 3 tecnicos de la supervisión.

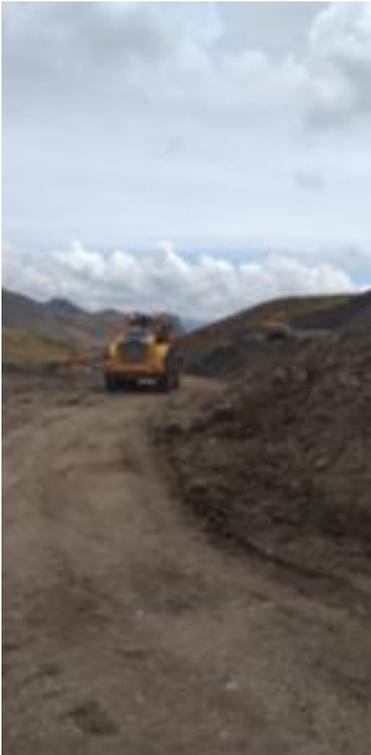
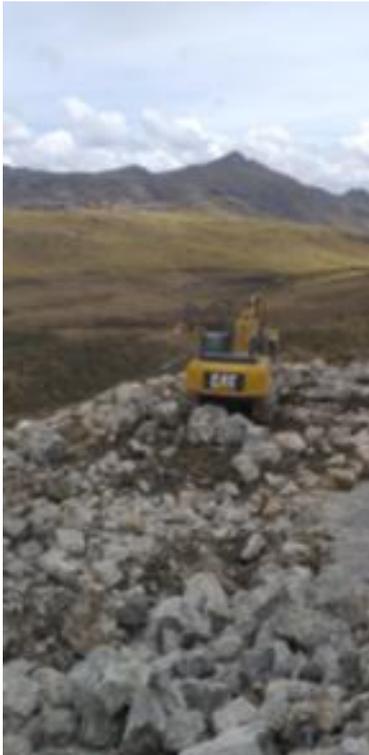
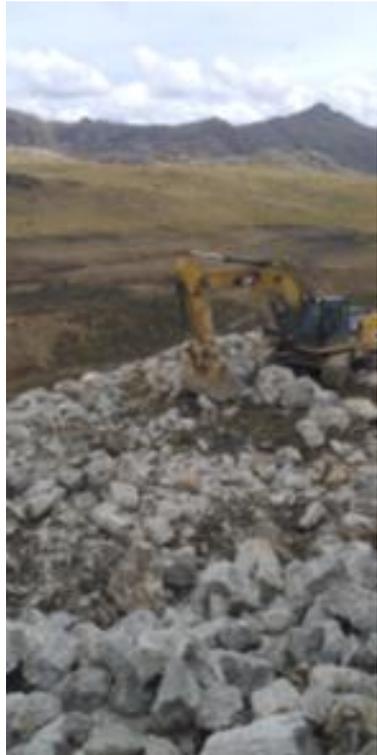
Actividades:
PROGRESIVA KM. 183+450 PROGRESIVA
OBRAS DE ARTE Y DRENAJE: Partida 670.B1 CONSTRUCCION DE DIQUES PERMANENTES: Se realiza la construcción de dique permanente con rocas en el DME 15
900.0 PROTECCION AMBIENTAL: 907.A PROGRAMA DE CIERRE DE OBRA: Partida 907.C ACONDICIONAMIENTO DE DESECHOS Y MATERIAL EXCEDENTE: Se acondiciona el material excedente.

CDescripcion_____:
En la progresiva km. 183+450 se ubica el DME No, 15 donde se realiza la construcción de dique permanente y el acondicionamiento de material excedente. Se utiliza 2 excavadoras de oruga, 1 cargador frontal, 1 compactadora de rodillo y 1 tractor de empuje. trabajan : 2 capataces, 2 obreros , 1 técnico de la Supervisión.

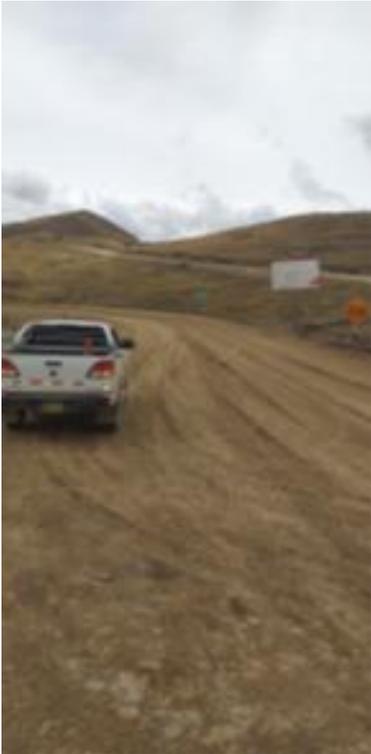
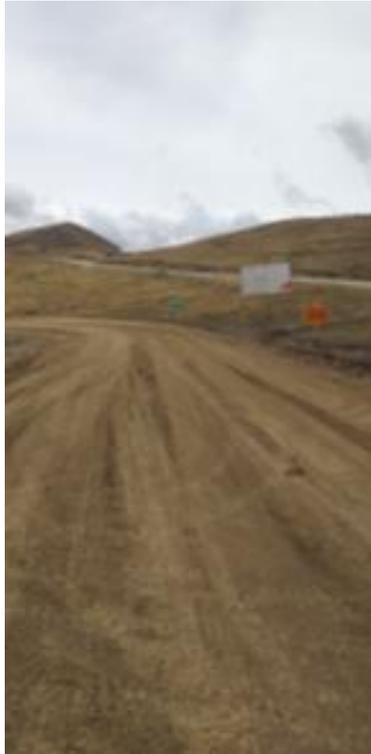
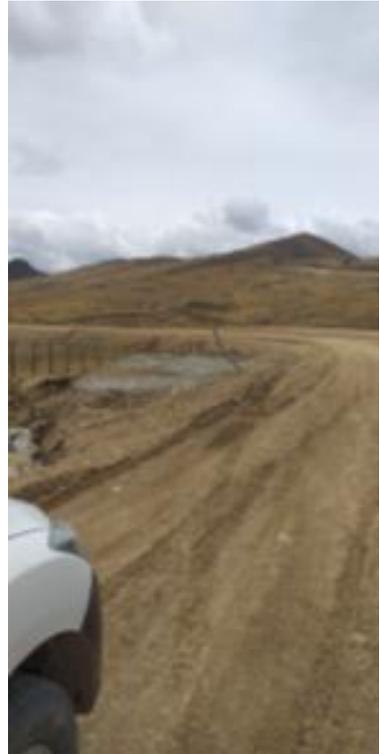
Actividades:
PROGRESIVA 181+000
VISITA DE MONITOREO AL INICIO DEL TRAMO 2: Se realiza la visita al inicio del tramo II y se observa que se mantiene esta zona hasta la progresiva km. 186+000 sin realizarse actividades dentro de la carretera.

CDescripcion _____:
En la progresiva km. 181+000 se realiza visita de monitoreo y se observa que no se esta realizando actividades en la carretera hasta la progresiva 186+000 .La empresa alega que no tiene material de Cantera para la ejecución de CONFORMACION DE TERRAPLENES, Y SUBBASES.

Es de vital importancia que la Empresa Contratista de respuesta inmediata a la carta de la Alcaldia de San francisco, y coincilie para la explotación de materiales en la Cantera AGOCHACAN puesto que las actividades de CONFORMACION DE TERRAPLEN están paralizadas.

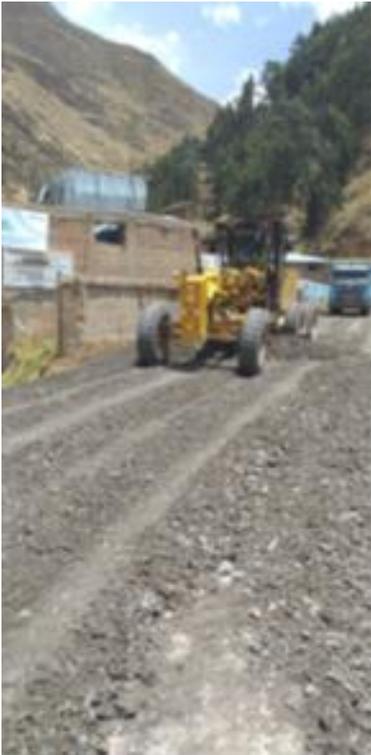
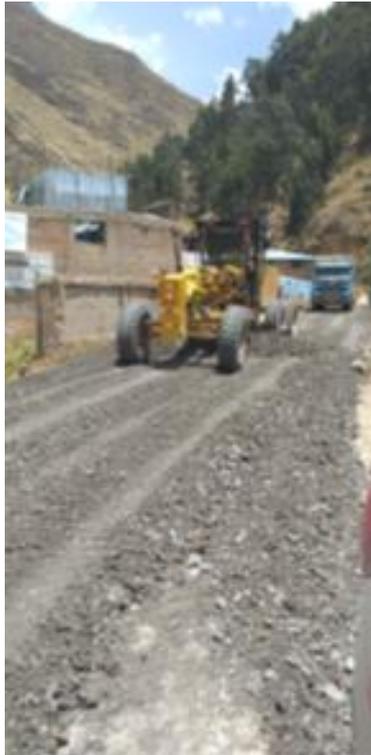
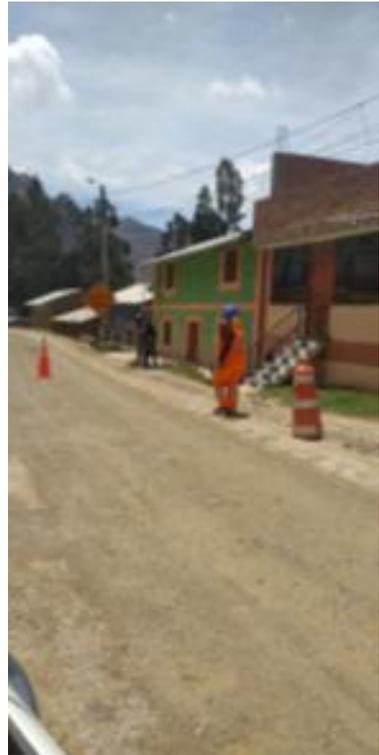
Actividades:
PROGRESIVA KM. 205+000
100.0 TRABAJOS PRELIMINARES : partida 103.A MANTENIMIENTO DE TRANSITO Y SEGURIDAD VIAL : Se realiza labores de mantenimiento vial en el poblado de CHJINCHE

CDescripcion _____:
En la progresiva KM. 205+000 se realiza trabajos de mantenimiento vial en zonas cercanas al poblado de Chinche, se esta colocando material de la Cantera Juanita para mejorarla. Se utiliza 1 motoniveladora, 1 compactadora de rodillo. 1 cisterna y 4 volquetes. trabajan: 1 capataz, 1 ingeniero de producción, 4 obreros, 4 choferes, 2 operadores, 2 vigias
