BITACORA ELECTRÓNICA DE OBRA

Confirma Bitacora: Si	Nro Informe: 045	Fecha Informe: 24-09-2020	Nombre De La Obra: Carretera Oyon- Ambo, Tramo II: Dv. Cerro de Pasco- Dv. Chacayan	Personal Encargado: BORIS WALTER AYLLÓN CARCELÉN
---------------------------------	----------------------------	-------------------------------------	---	---

PANEL FOTOGRAFICO

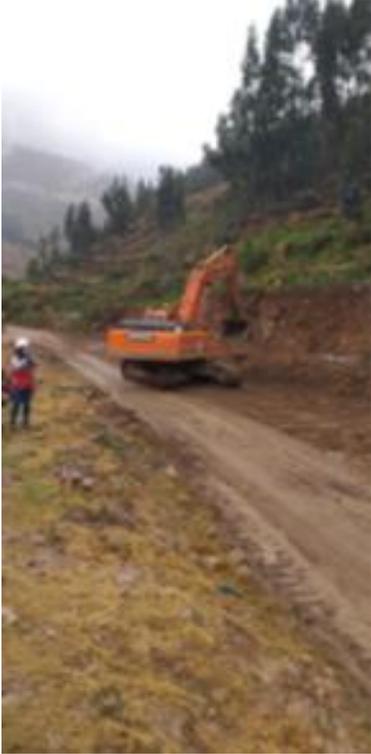
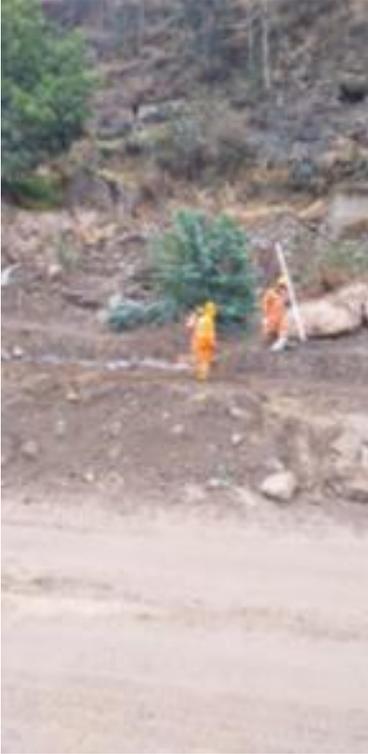
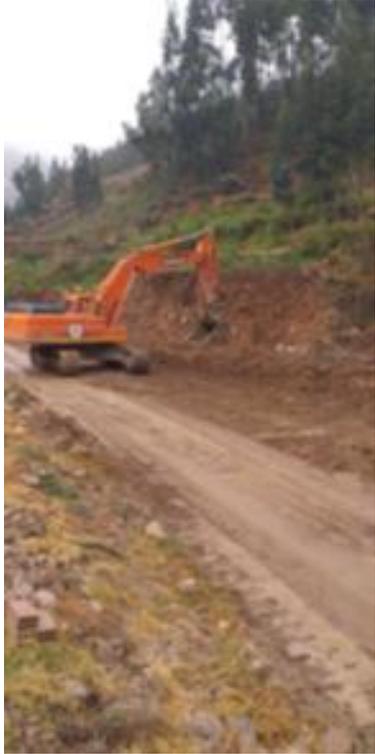
Actividades:
PROGRESIVA km, 217+000
200.0 MOVIMIENTO DE TIERRAS: Partida 207.A PERFILADO Y COMPACTADO EN ZONAS DE CORTE: Se realiza el corte de talud

CDescripcion_____:
En la progresiva KM. 217+000 Se realiza el perfilado y corte del talud superior. Se utiliza una excavadora de oruga y 3 volquetes. Trabajan 1 capataz, 1 especialista de SST, 2 obreros, 2 vigías.

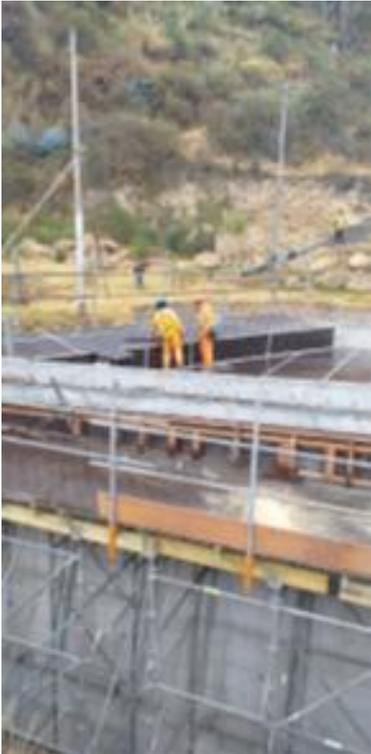
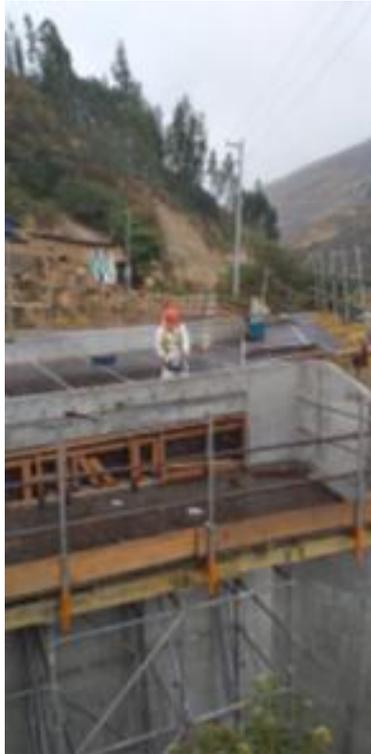
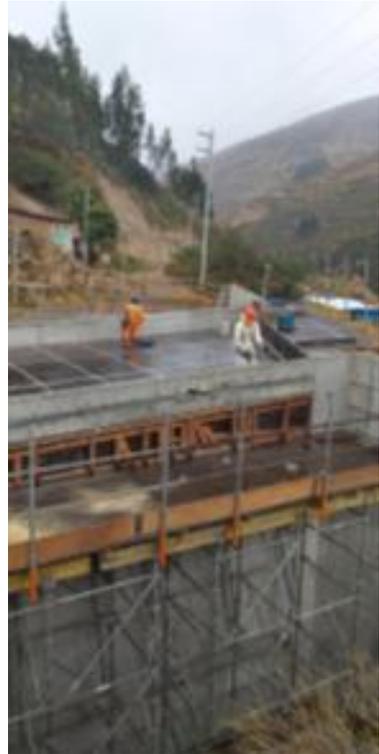
Actividades:
PROGRESIVA KM. 219+750 (PUEBLO CIPRES)
1000.0 Puentes Menores: 1000.4 LOSA DE CONCRETO ARMADO: Partida 1100.J FALSO PUEBLO ; partida 612.A1 ENCOFRADO Y DESENCOFRADO EN SECO: Se realiza la construcción de falso puente y el encofrado para la construcción de losa del Pueblo Ciprés

CDescripcion_____:
En la progresiva Km. 219+750 se realiza el encofrado de concreto para la construcción de losa de concreto armado en el Pueblo Ciprés. Laboran 1 capataz, 1 especialista en Seguridad, 8 obreros.

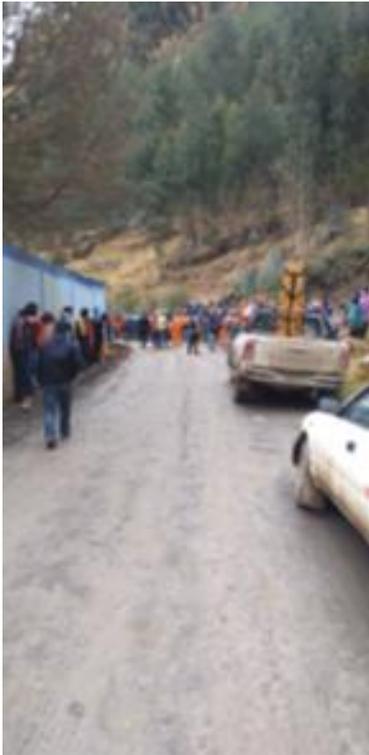
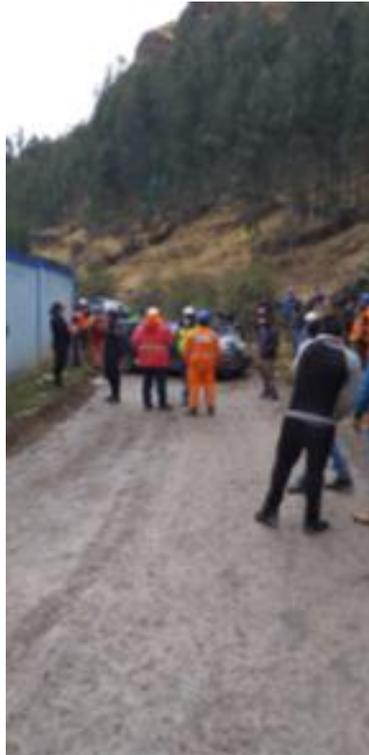
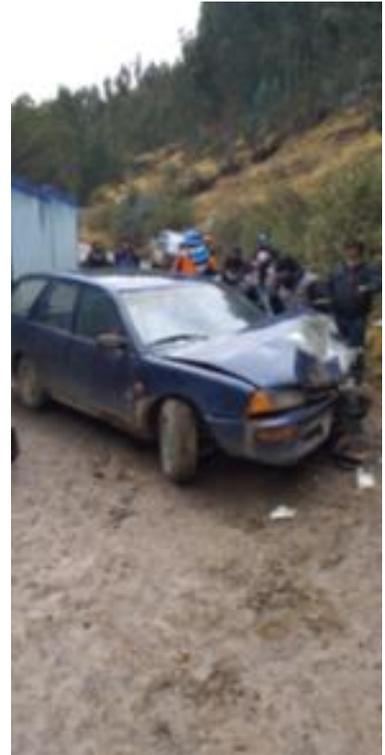
PROGRESIVA KM. 204+000

8) Incidentes: Ocurrió un choque entre dos vehiculos en el Poblado de Chinche, no hubo heridos, ni muertos, solo daños materiales a los vehiculos en un lado de los mismos. Que ocasiono un retraso de una hora y media.

En la progresiva KM. 204+000 detrás del colegio del poblado de chinche, ha ocurrido un choque entre dos vehículos (Un vehículo particular de una persona del poblado de Chinche choco contra la Camioneta de Seguridad de la Empresa Consorcio Carretero del Perú,) no hubo heridos, ni muertos, solo daños materiales en los vehículos. El incidente ocasiono retraso de una hora y media. impidiendo el libre transito en este periodo de tiempo.

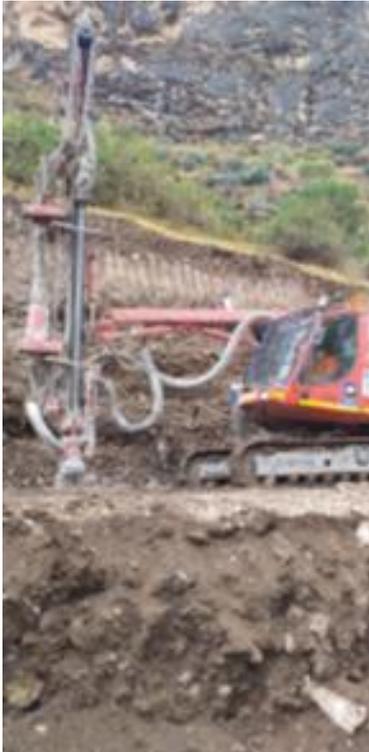
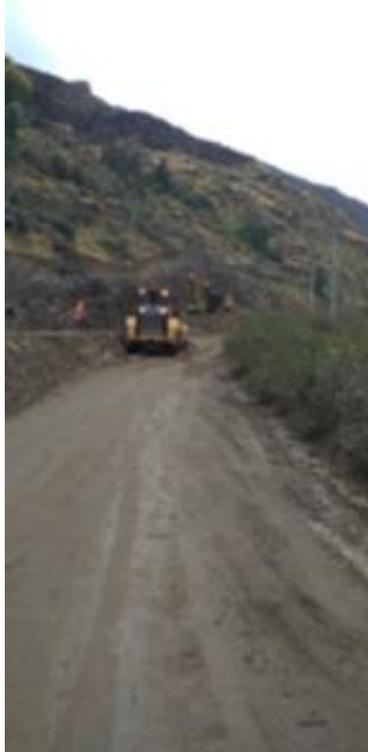
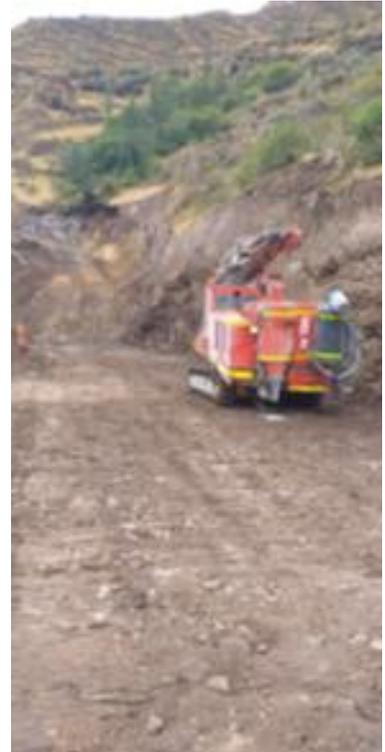
PROGRESIVA KM. 209+900
200.0 MOVIMIENTO DE TIERRAS: partida 205.C EXCAVACION DE EXPLANACIONES EN ROCA FIJA, Partida 207.A PERFILADO Y COMPACTADO EN ZONAS DE CORTE:

En la progresiva Km, 209+900 Se realiza la excavación de Explanaciones en roca fija utilizando un perforador de rocas ROCK DRILL de 3" de diametro, y se realiza el perfilado en zonas de corte utilizando una excavadora de oruga y un cargador frontal . Trabajan 1 capataz, 3 operadores, 2 obreros y 2 vigias en este frente de trabajo.

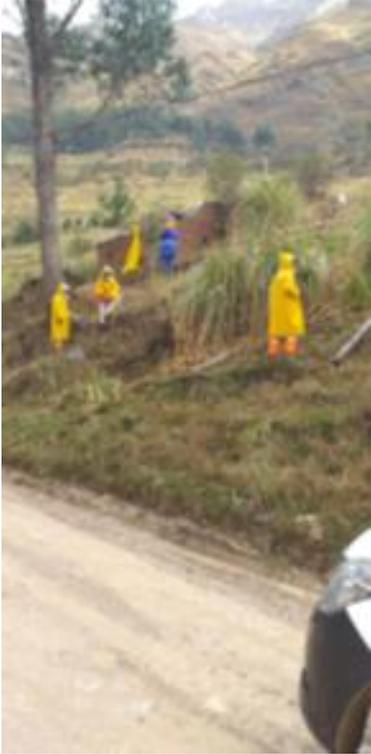
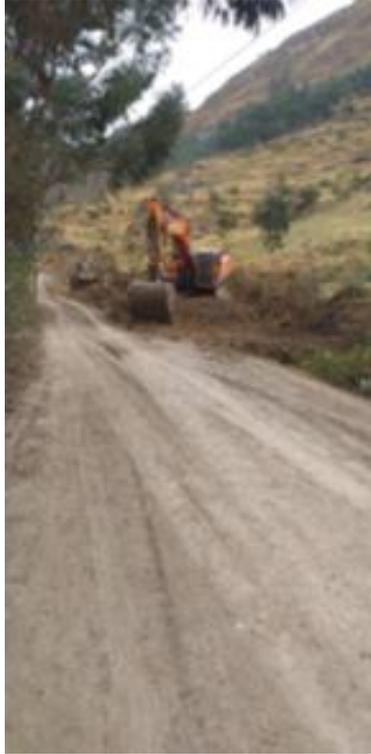
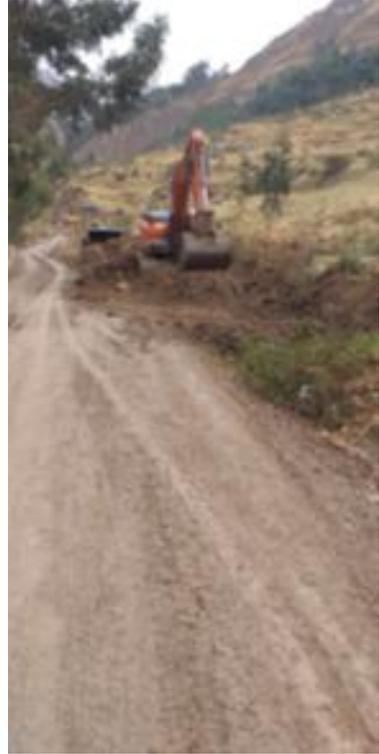
Actividades:
PROGRESIVA KM. 206+320
200.0 MOVIMIENTO DE TIERRAS: Partida 201 DESBROCE Y LIMPIEZA EN ZONAS NO BOSCOSAS, partida 207.A: PERFILADO Y COMPACTADO EN ZONAS DE CORTE

CDescripcion _____:
En la progresiva Km. 206+320 Se realiza el desbroce y limpieza en zonas no boscosas y el perfilado en zonas de corte. Se utiliza: 1 excavadora de oruga , 1 retroexcavadora, herramientas menores. trabajan en el sitio: 1 capataz, 2 operadores, 4 obreros, 2 vigías.

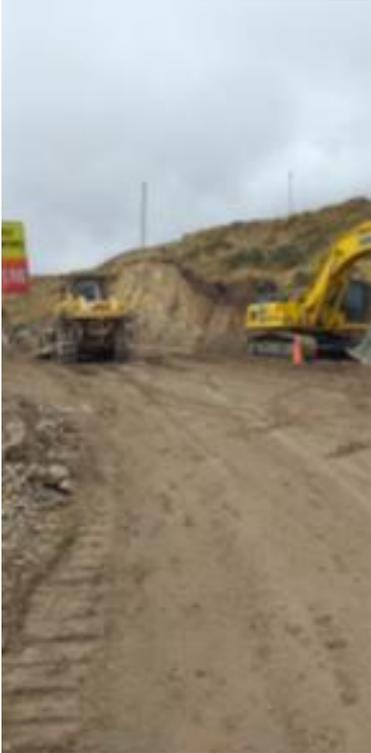
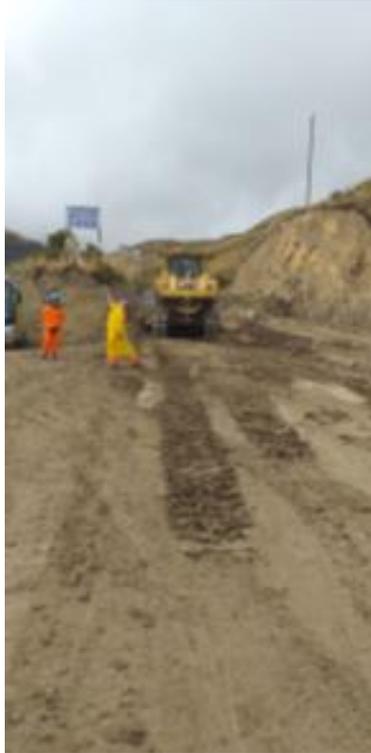
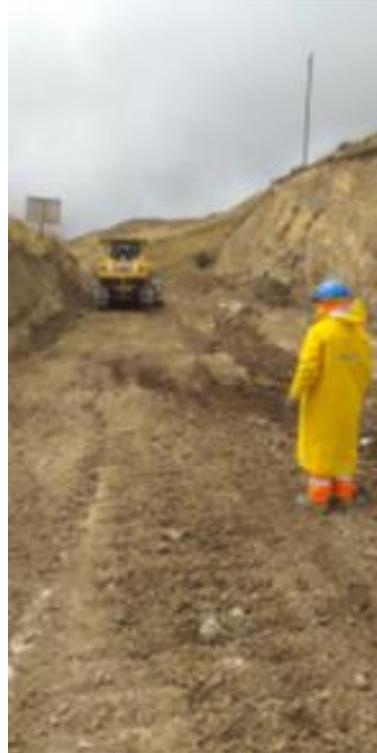
Actividades:
PROGRESIVAS km. 192+620 A 192+820
200.0 MOVIMIENTO DE TIERRAS: partida 205.B EXCAVACION EN EXPLANACIONES EN ROCA SUELTA; Partida 207.A PERFILADO Y COMPACTADO EN ZONAS DE CORTE

CDescripcion _____:
En la progresiva KM. 192+620 a 192+820 Se realiza el corte de la explanación, Se utiliza un Tractor D7R2 con escarificador (ripper) donde se realiza el corte (escarificación) hasta el nivel que exige el proyecto. también se utiliza una excavadora de oruga para el perfilado y compactado en zonas de corte. trabajan: 1 capataz, 2 obreros, 2 vigías, 2 operadores

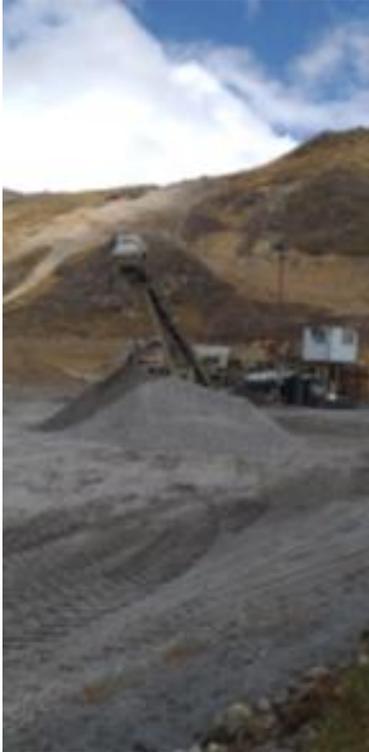
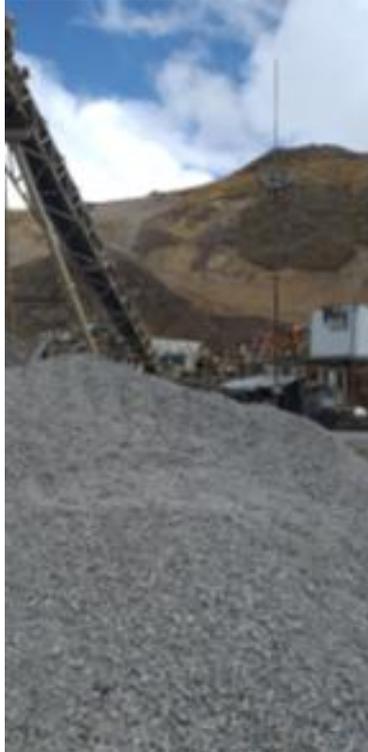
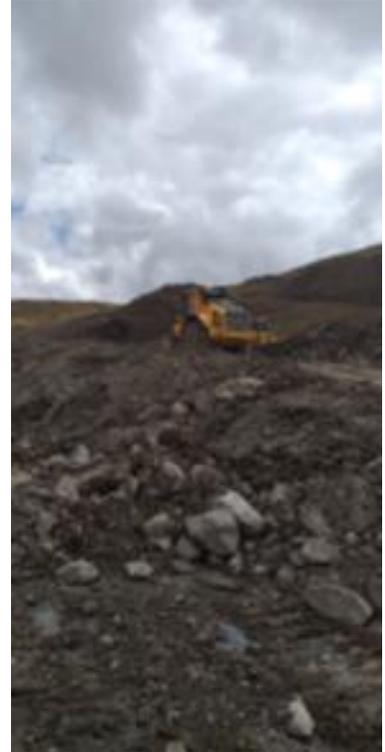
PROGRESIVA KM. 188+180
VISITA DE MONITOREO A AREA AUXILIAR DE LA CONTRATISTA: se realiza visita a área de equipo chancador de la Contratista

En la progresiva KM. 188+180 en el margen izquierdo de la vía se pone ha prueba una pequeña chancadora de material rocoso, desde hoy se ha activado este equipo. Se utiliza un Cargador Frontal para la carga de material rocoso hacia la chancadora. Trabajan 8 personas en la planta de chancado.

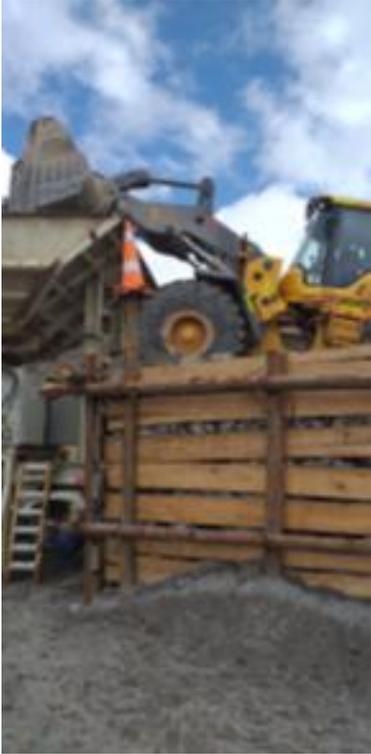
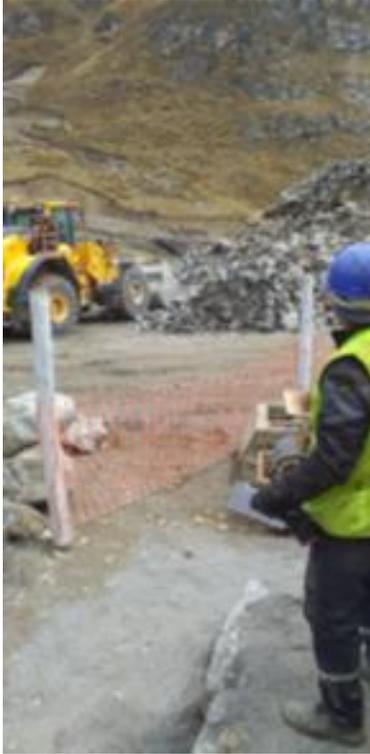
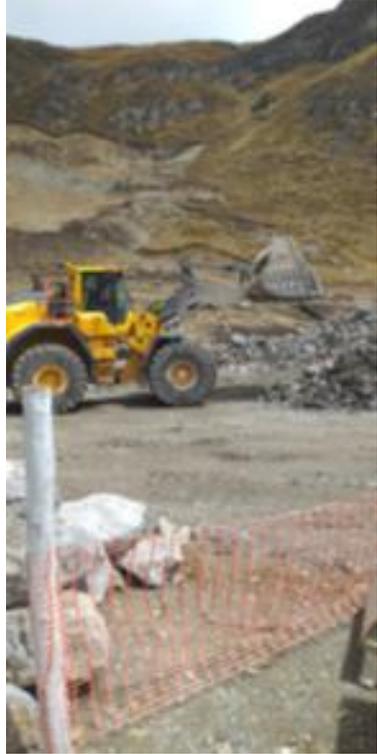
Actividades:
PROGRESIVA KM. 188+180
VISITA DE MONITOREO A AREA AUXILIAR DE LA CONTRATISTA: se realiza visita a área de equipo chancador de la Contratista

CDescripcion _____:
En la progresiva KM. 188+180 se realiza la alimentación a la tolva de la chancadora utilizando equipo cargador frontal, desde hoy se ha activado la chancadora, El material proviene de la Cantera Juanita. En este lugar trabajan 4 operarios, 4 obreros.

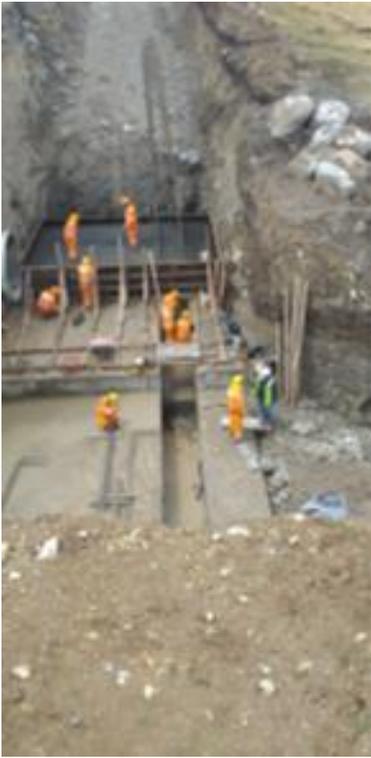
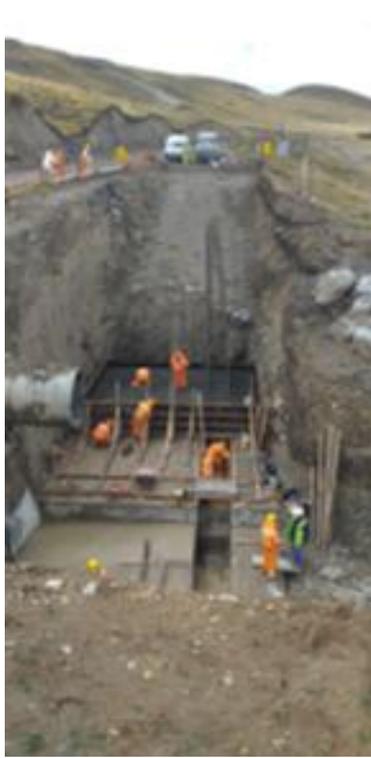
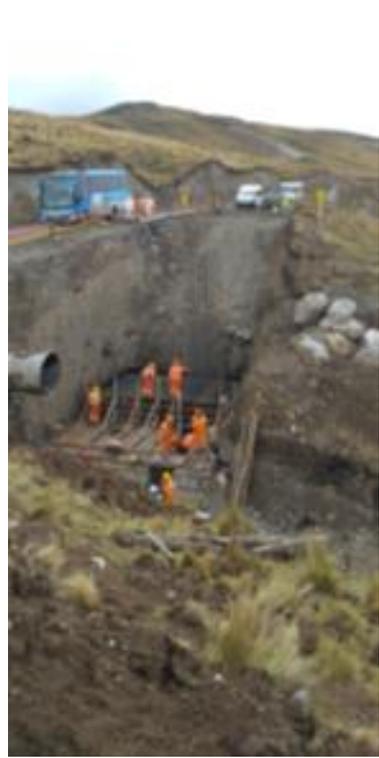
Actividades:
PROGRESIVA km, 186+550
600.0 OBRAS DE ARTE Y DRENAJE: Partida: 612.A ENCOFRADO Y DESENCOFRADO PARA OBRAS DE ARTE; Partida 615.A ACERO DE REFUERZO fy= 4200 Kg/cm2: Se realiza el encofrado y colocación de acero de refuerzo de muro

CDescripcion _____ :
En la progresiva 186+550 Se realiza el encofrado y colocación de acero de refuerzo para la construcción de muro de concreto armado. trabajan : 1 capataz, 10 obreros, 1 técnico de la Supervisión.

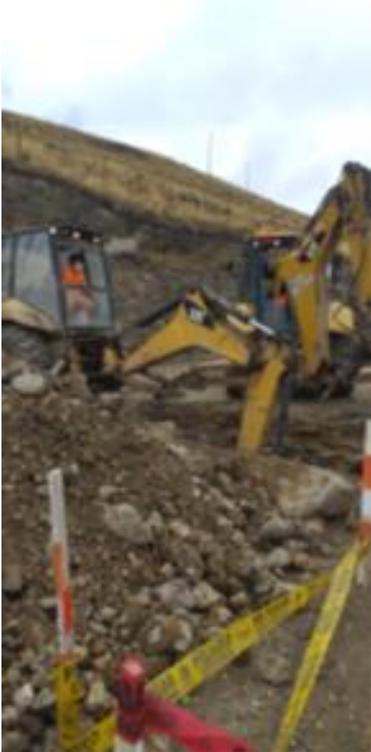
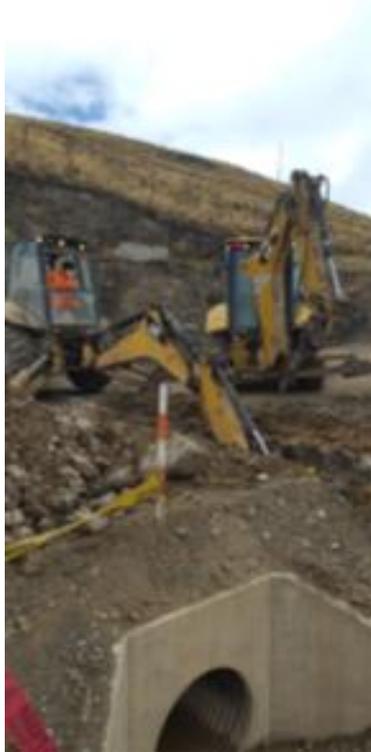
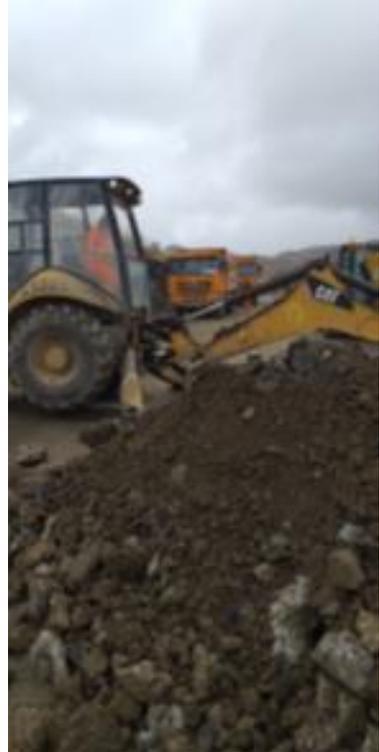
Actividades:
PROGRESIVA KM. 183+950
600.0 OBRAS DE ARTE Y DRENAJE: Partida 601.A EXCAVACION NO CLASIFICADA PARA ESTRUCTURA: Se realiza la excavapara la construcción de descarga de sub drenaje.

CDescripcion _____:
En la progresiva Km. 183+950 se realiza la excavación para la construcción de descarga del subdren. Se utiliza una retroexcavadora y una retroexcavadora con accesorio de demolición. trabajan 1 capataz, 2 operadores, 2 obreros, 2 vigias.

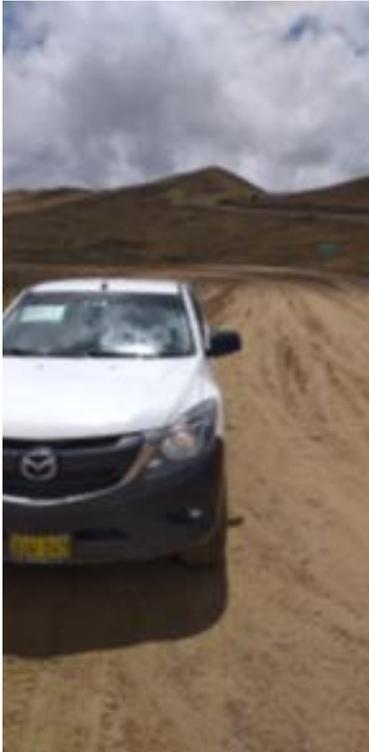
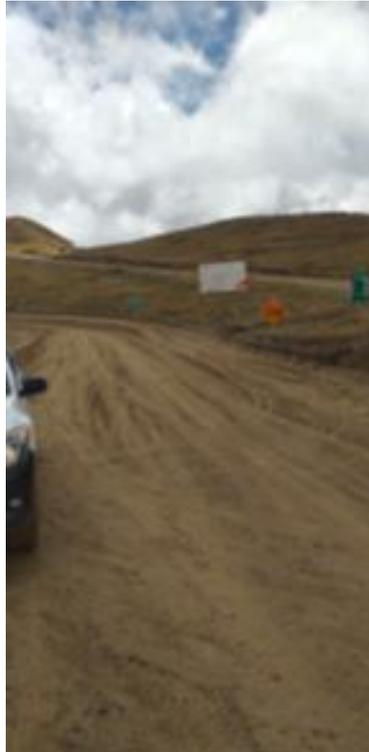
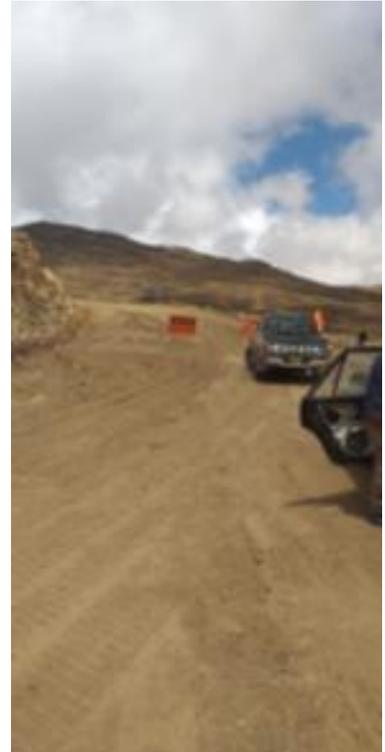
PROGRESIVA KM. 181+000

En la progresiva km. 181+000 se realizo la visita de monitoreo al inicio del tramo II, no se ve la realización de actividad en el sitio, la lluvia mantiene el suelo sobresaturado. se tiene información de que se trato de hacer trabajos de mantenimiento utilizando una motoniveladora pero por las condiciones de sobresaturación impidió la realización de trabajos de mantenimiento.

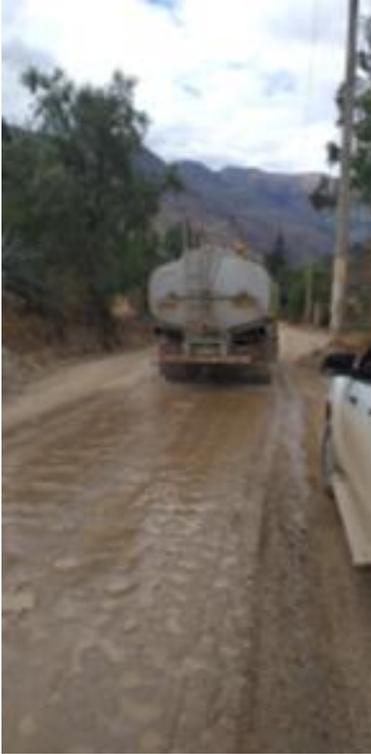
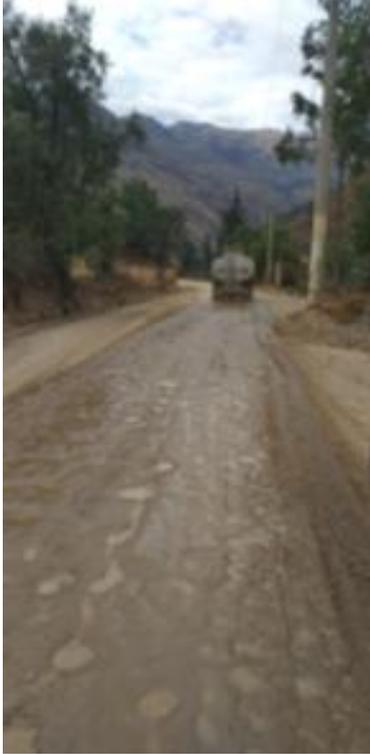
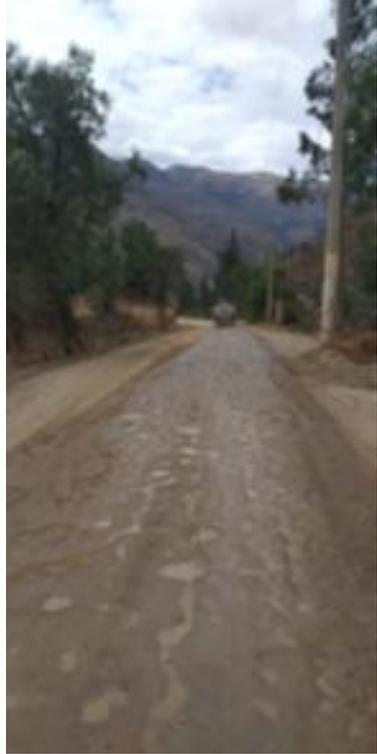
Actividades:
PROGRESIVA KM. 221+600 A 223+000
100.0 TRABAJOS PRELIMINARES: Partida 103.A MANTENIMIENTO DE TRANSITO Y SEGURIDAD VIAL : Se realiza el humedecimiento de la vía.

CDescripcion_____:
En la progresiva KM. 221+600 se realiza el humedecimiento de la via, como mantenimiento y acción anti polvo . Se utiliza un Camión cisterna. trabaja un chofer y un obrero.

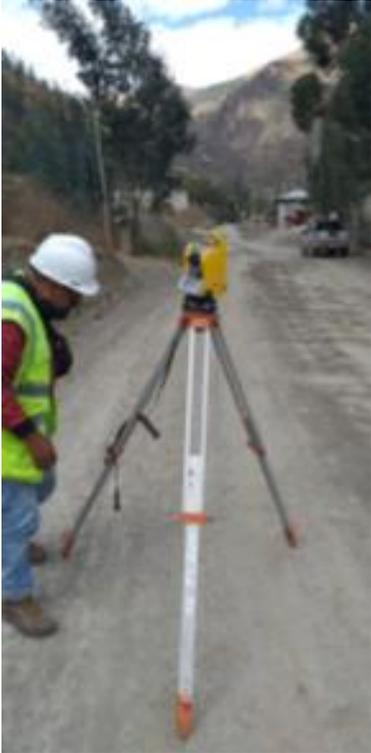
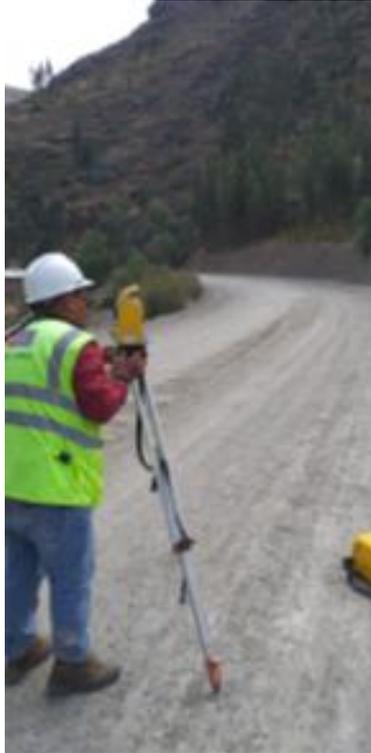
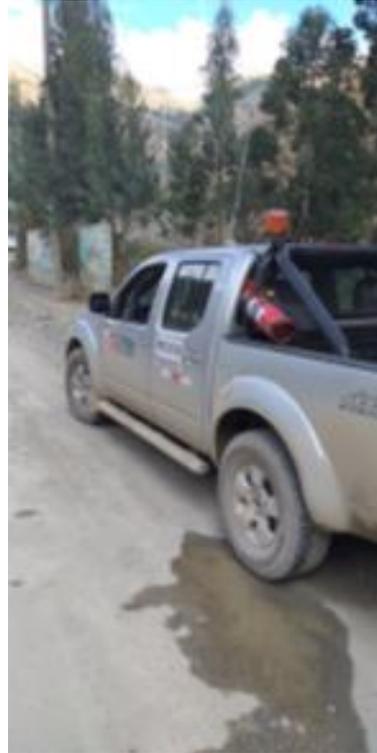
Actividades:
PROGRESIVA KM. 227+950
LEVANTAMIENTO TOPOGRAFICO DE PERSONAL DE PROVIAS NACIONAL - NIVEL CENTRAL: Se realiza levantamiento topográfico del terreno en zonas urbanas

CDescripcion _____:
En la progresiva Km. 227+950 . El equipo de topografía, junto con el Especialista de Trazo, topografía y señalización : ING. Victor Poma de la Dirección de Supervisión - PROVIAS NACIONAL - NIVEL CENTRAL, realizan la verificación de posible ejecución de adecuaciones en las zonas urbanas, que generen posibles adicionales o mayores metrados. trabajan 1 topografo, 2 auxiliares de topografía, 1 especialista de Trazo y topografía de PROVIAS NACIONAL, y 2 ayudantes de la Supervisión.

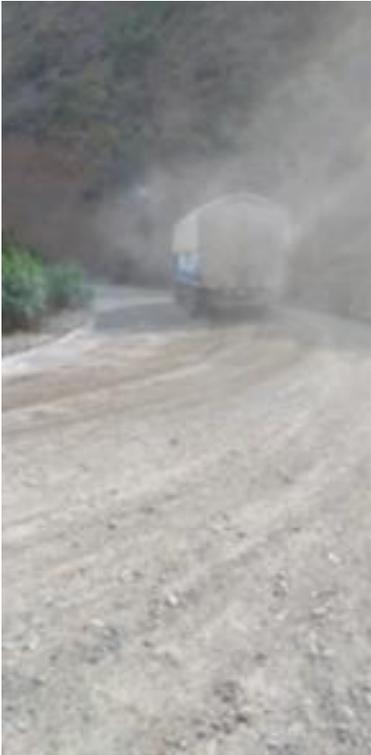
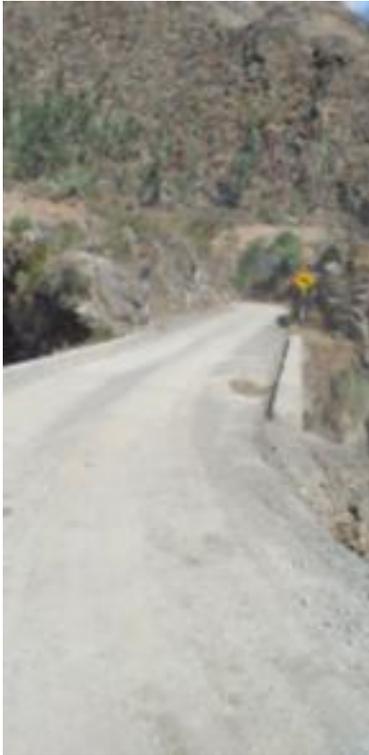
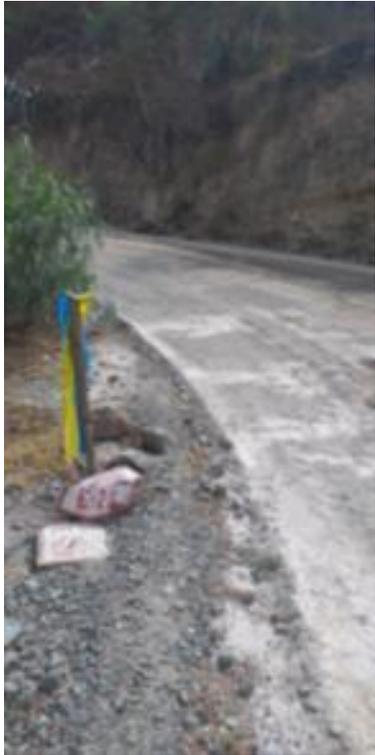
Actividades:
PROGRESIVA KM. 229+800
VISITA DE MONITOREO HASTA EL FINAL DEL TRAMO II: se realiza la visita hasta el tramo final del tramo II, a la altura del puente escondido, no hay actividad

CDescripcion_____:
En la progresiva 229+800 a 200 metros del final del tramo desvio Chacayan , se observa que continua sin actividad alguna.
