BITACORA ELECTRÓNICA DE OBRA

Confir ma Bitaco ra: Si	Nro Inform e: 0046	Fecha Informe: 25-09-2020	Nombre De La Obra: Carretera Oyon- Ambo, Tramo II: Dv. Cerro de Pasco- Dv. Chacayan	Personal Encargado: BORIS WALTER AYLLÓN CARCELÉN
---	--------------------------------------	-------------------------------------	---	---

NUMERO DE INFORME : 0046
CONTRATO DE OBRA: No. 167-2018-MTC/ 20.2 de fecha 20/12/2018- Con precios de Octubre del 2017
EMPRESA CONTRATISTA: CONSORCIO CARRETERO DEL PERU (CHINA GEZHOUBA GROUP COMPANY LIMITED SUCURSAL DEL PERU Y EIVI S.AC.)
OBRA: Mejoramiento de la Carretera OYON - AMBO TRAMO 2 DESVIO CERRO DE PASCO DESVIO CHACAYAN
TRAMO 2 progresiva km. 181+000 a la progresiva km. 230+000
Visita de monitoreo desde la progresiva 214+500 hasta la progresiva 181+000 (Desvio Cerro de Pasco)

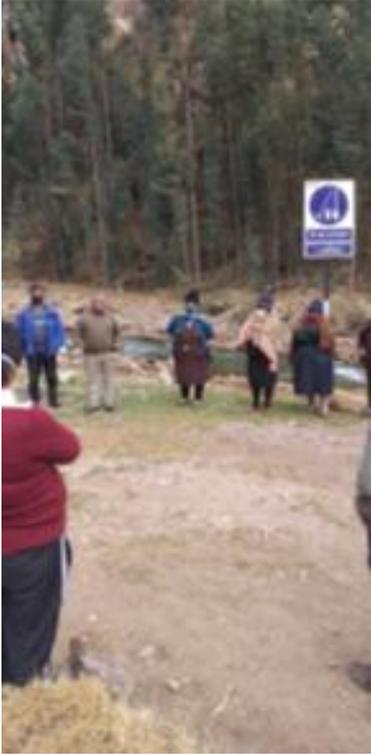
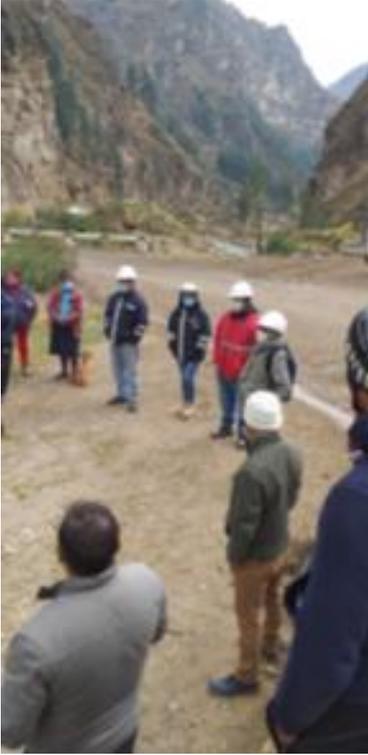
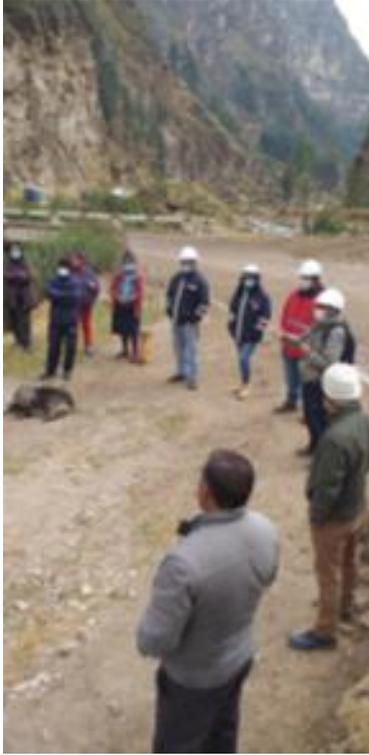
Actividades:
PROGRESIVA 209+950
REUNION CON COMUNIDAD DE TAMBOCHACA: Especialistas de la supervisión y la Empresa Contratista se reúne con la comunidad de Tambochaca

CDescripcion_____:
En la progresiva KM. 209+950 La supervisión y Contratista realizan reunión con representantes de la comunidad de Tambochaca, Donde los mismos exigen puestos de trabajo a su gente y el pago de sus predios. Participan los especialistas de PACRI de la Supervisión y especialistas de la Contratista en la parte Social.

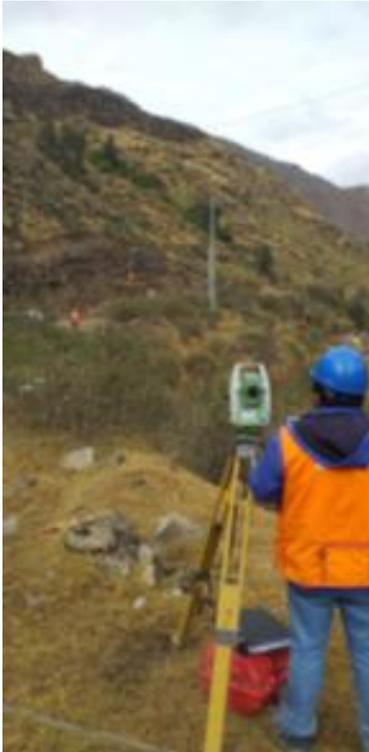
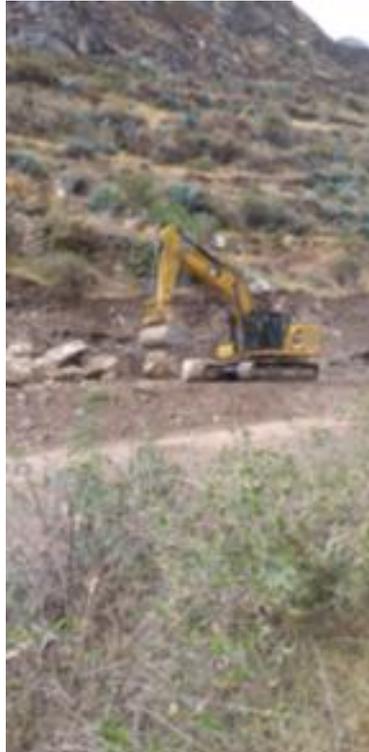
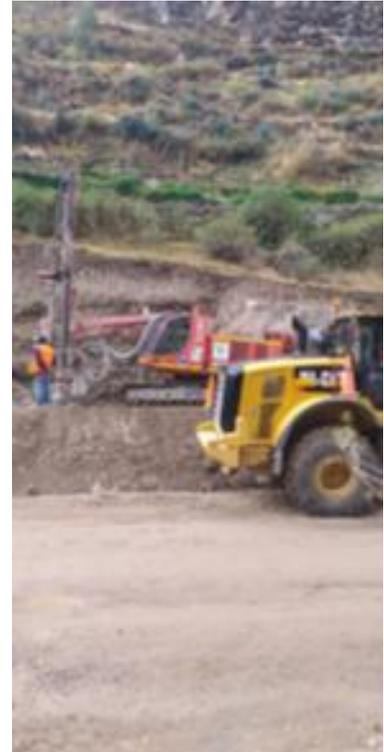
PROGRESIVA KM. 209+900
200.0 MOVIMIENTOS DE TIERRAS: 207.A PERFILADO Y COMPACTADO EN ZONAS DE CORTE: Se realiza el perfilado en zonas de corte

En la progresiva km. 209+900 se esta realizando el perfilamiento en zonas de corte, además se esta realizando la verificación de los cortes realizados, se esta realizando el corte utilizando una excavadora de oruga, un equipo perforador de rocas ROCK DRILL de 3" de diametro y una cargador frontal. Trabajan: 1 capataz, 4 obreros, 3 operadores, 2 vigias, 2 técnicos de la contratista.

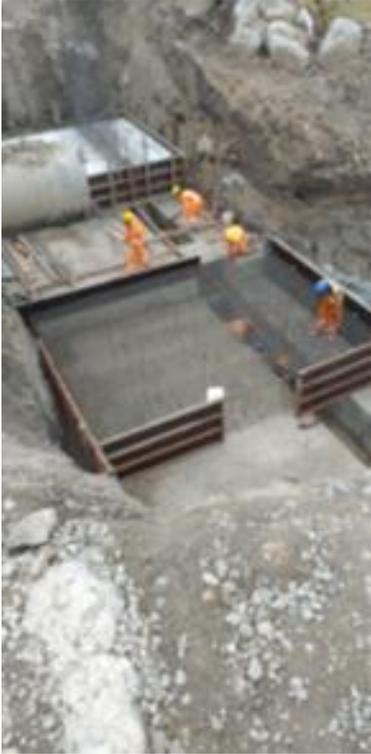
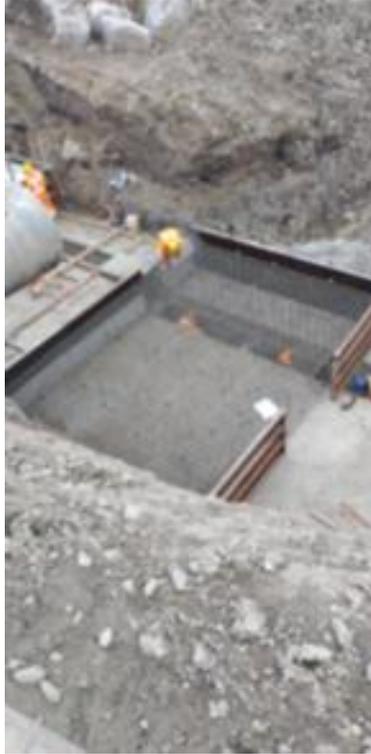
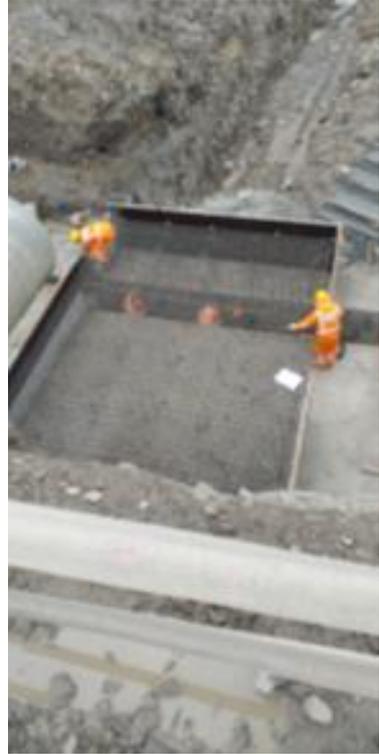
Actividades:
PROGRESIVA KM. 186+579.50
600.0 OBRAS DE ARTE Y DRENAJE: Partida 612.A ENCOFRADO Y DESENCOFRADO PARA OBRAS DE ARTE ; Partida 615.A ACERO DE REFUERZO F'Y = 4200 kg/ cm2 :

CDescripcion _____:
En la progresiva KM. 186+579.5 Se realiza el encofrado y el refuerzo metálico para la construcción de un muro de concreto armado. Trabajan: 1 capataz, 8 obreros, 2 vigias.

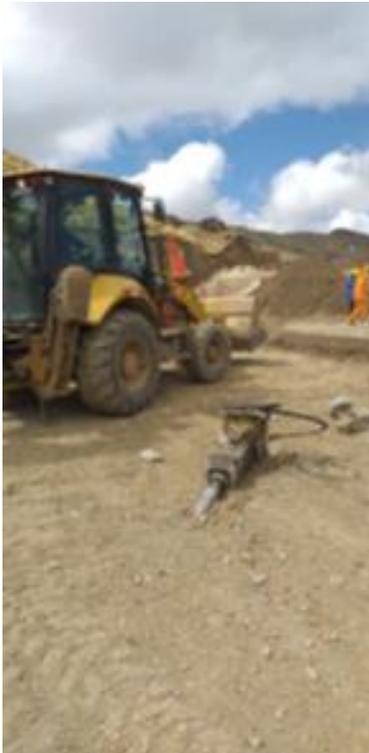
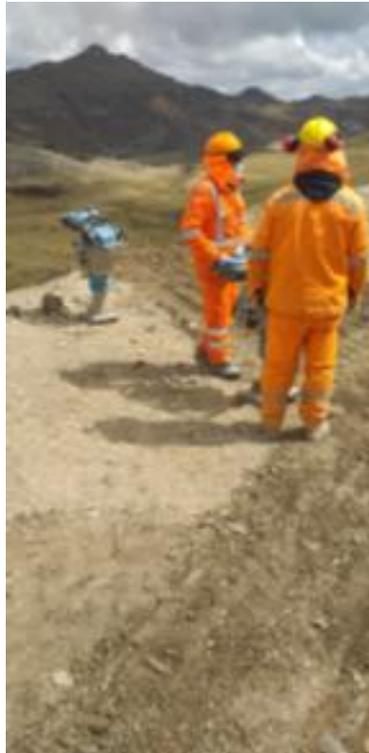
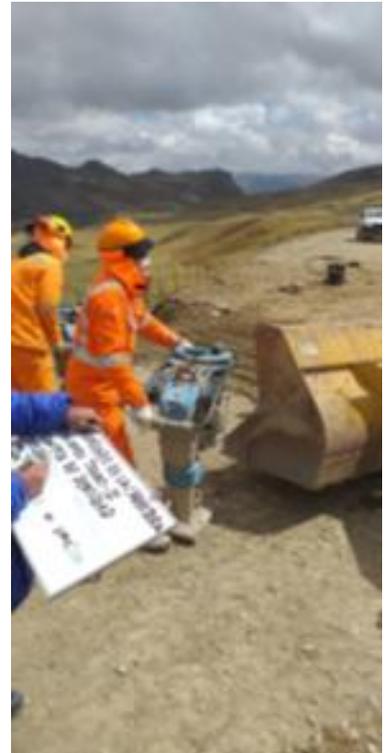
PROGRESIVA KM. 183+860

En la progresiva Km. 183+860 se realiza el relleno compactado en la construcción de descarga de subdren, Se utiliza una retroexcavadora y 2 vibroapisonador . Trabajan. 1 capataz, 2 obreros, 1 operador, 2 vigias.

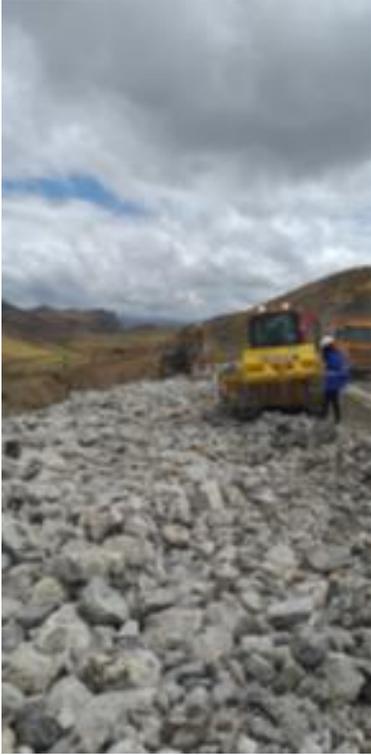
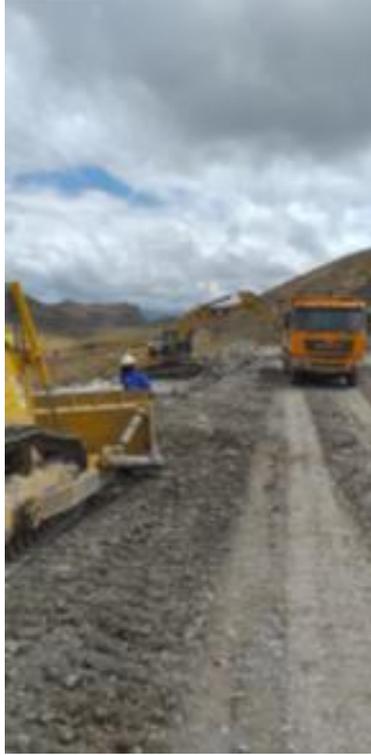
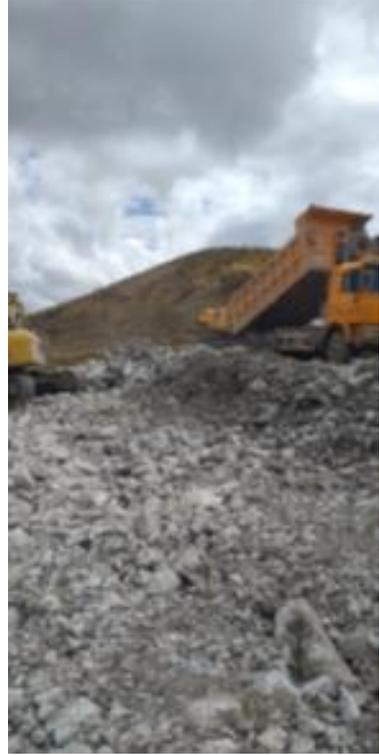
Actividades:
PROGRESIVA KM. 183+450
600.0 OBRAS DE ARTE Y DRENAJE: partida 670.B1 CONSTRUCCION DE DIQUES PERMANENTES: Se realiza la construcción de dique permanente en el DME 15

CDescripcion_____:
En la progresiva Km. 183+450 se ubica el DME No. 15 donde se construye un dique permanente. Se utiliza 1 excavadora de oruga, 1 compactadora de rodillo, 1 tractor de empuje, 12 volquetes. trabajan 1 capataz, 1 técnica de la Contratista, 3 operadores, 12 chóferes, 2 vigias.

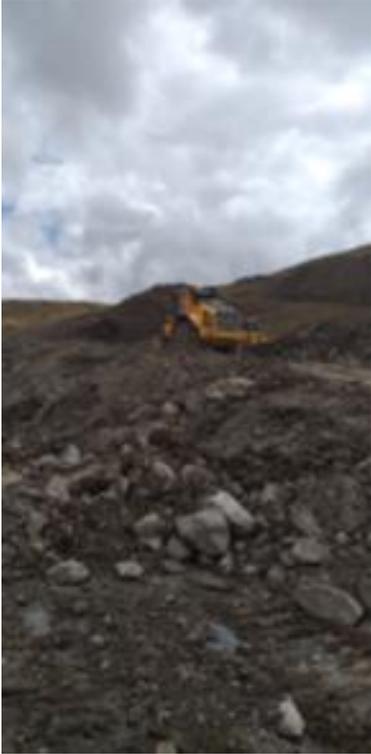
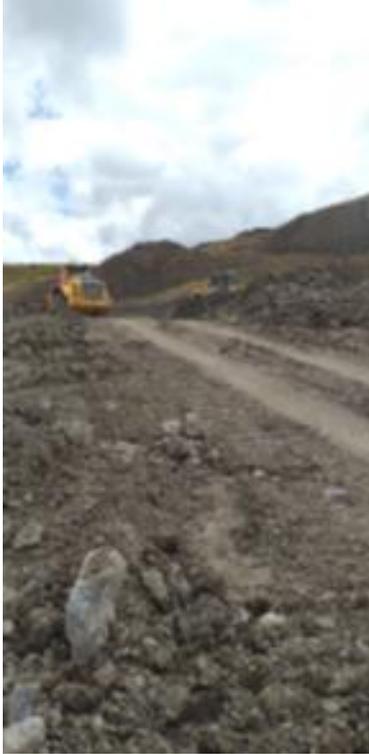
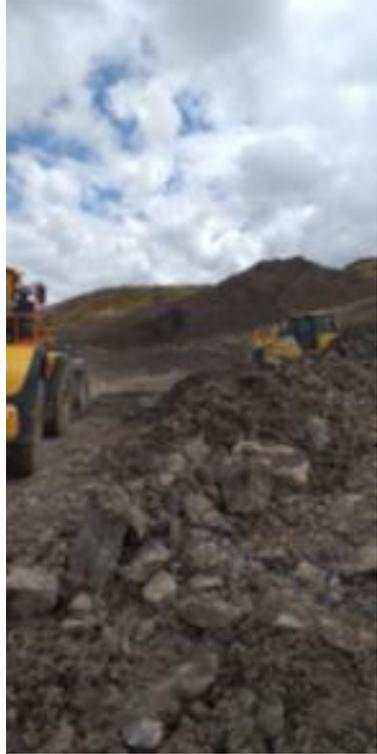
Actividades:
PROGRESIVA KM. 183+450
900.0 PROTECCION AMBIENTAL: 907 PROGRAMA DE CIERRE DE OBRA: Partida 907.C ACONDICIONAMIENTO DE DESECHOS Y MATERIALES EXCEDENTE:

CDescripcion_____:
En la progresiva km. 183´450 se ubica el DME No. 15 donde se realiza el acondicionamiento de desechos y material excedente. Se utiliza un Cargador frontal y tractor de empuje, 1 capataz, 2 operadores, 2 obreros.

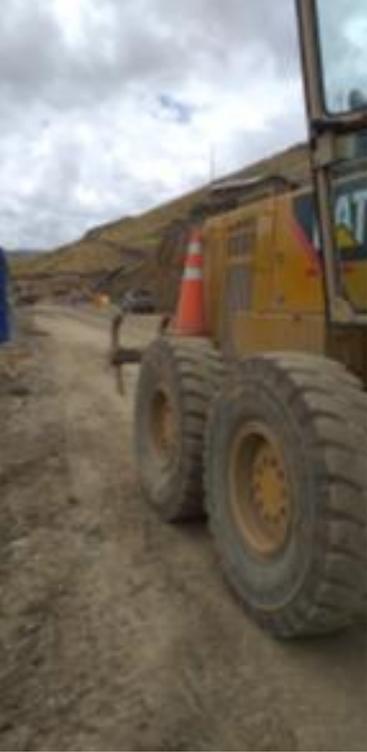
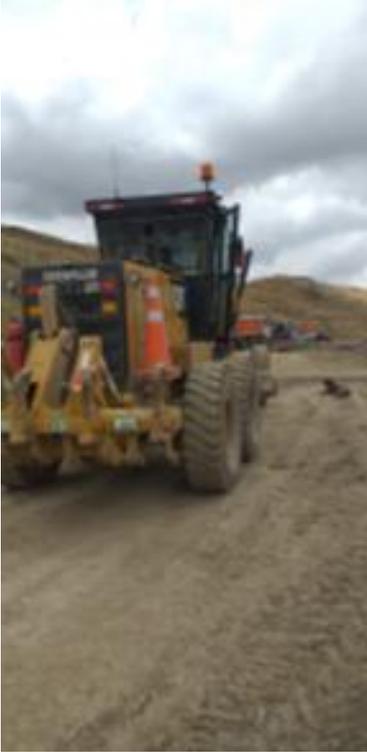
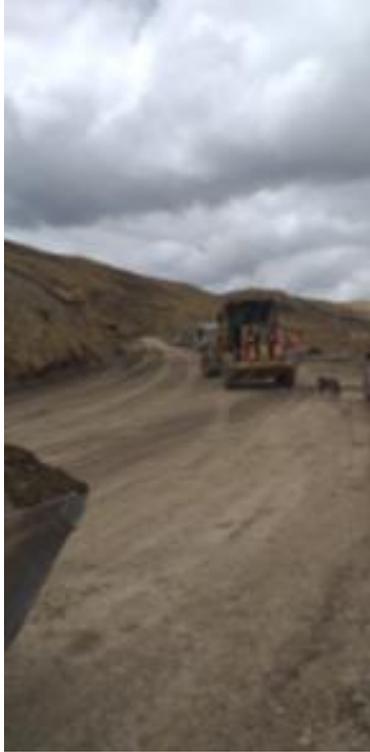
Actividades:
PROGRESIVA KM.183400
100.0 TRABAJOS PRELIMINARES: Partida 103.A MANTENIMIENTO DE TRANSITO Y SEGURIDAD VIAL:

CDescripcion _____:
en LA PROGRESIVA KM. 183+400 Se realiza el uso de una motoniveladora para realiza r el mantenimiento de la superficie del terraplén y las zonas de cunetas. Se utiliza una motoniveladora. trabajan: 1 capataz, 1 operador, 4 obreros,2 vigias

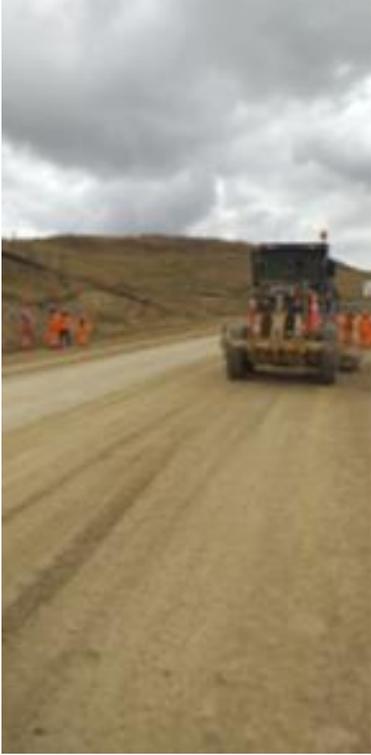
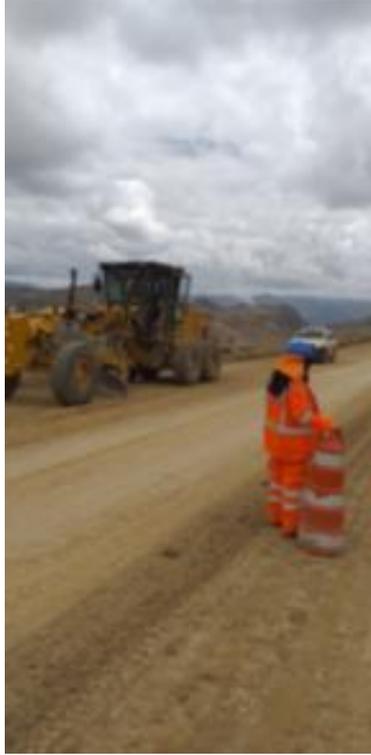
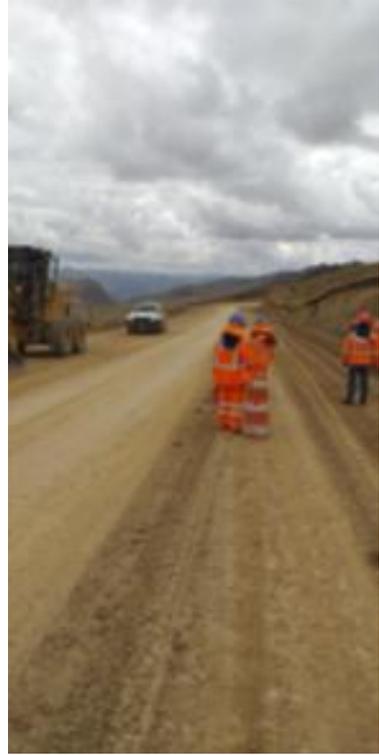
Actividades:
PROGRESIVA KM. 181+000
100.0 TRABAJOS PRELIMINARES: partida 103.A MANTENIMIENTO DE TRANSITO Y SEGURIDAD VIAL: Se realiza el mantenimiento de la superficie de la via.

CDescripcion_____:
En la progresiva km. 181+000 hacia el km, 182+000 se ha llevado una motoniveladora para realizar mantenimiento a la via y las zonas de obras de arte y drenaje , que por las lluvias pasadas sobresaturó el suelo. Se utiliza una Motoniveladora trabajan 1 capataz, 4 obreros y 2 vigias.
