## BITACORA ELECTRÓNICA DE OBRA

Confirma Bitacora:	Nro Informe:	Fecha Informe:	Nombre De La Obra:	Personal Encargado:
Si	076	25-09-2020	Carretera Moquegua - Omate - Arequipa Tramo: Il km. 35 al km. 153,50	CUTIPA MONZON NESTOR ARNULFO

Nro INFORME 076

REPORTE DEL VIERNES 25 DE SETIEMBRE DEL 2020

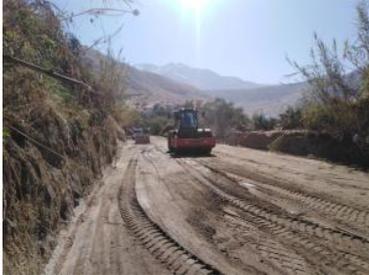
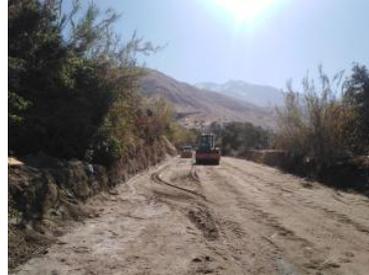
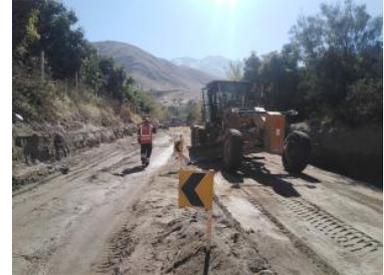
1

UBICACIÓN KM 101+440 AL KM 101+560 MEJORAMIENTO DE SUB RASANTE P/C  
RELLENO  
200 MOVIMIENTO DE TIERRAS  
207.A MEJORAMIENTO DE SUELOS CON MATERIAL DE CANTERA

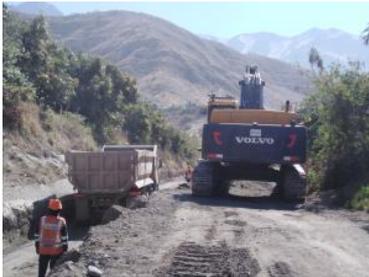
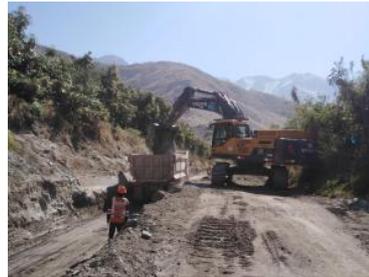
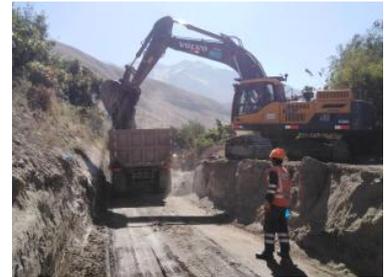
2

UBICACIÓN KM 101+380 al KM 101+440

MEJORAMIENTO DE SUB RASANTE P/C CORTE

207.A MEJORAMIENTO DE SUELOS CON MATERIAL DE CANTERA

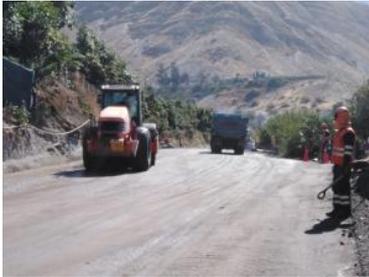
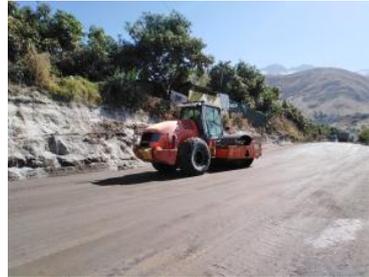
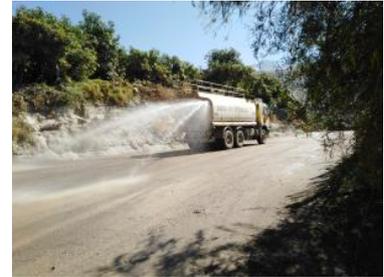
3

UBICACIÓN KM 101+300 AL KM 101+360 MEJORAMIENTO DE SUB RASANTE P/C  
RELLENO

207.A MEJORAMIENTO DE SUELOS CON MATERIAL DE CANTERA

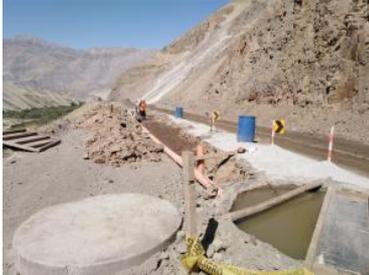
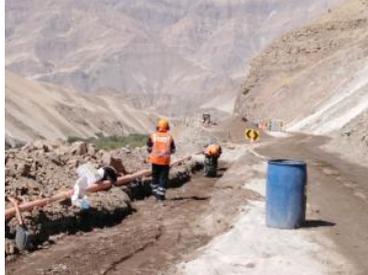
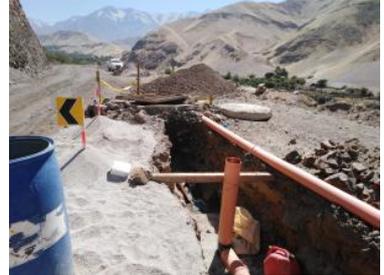
4

UBICACIÓN: PROGRESIVA KM 92+480 AL KM 92+520  
BZ 109 AL BZ 108.A  
PAO 09 RELLENO Y COMPACTADO DE ZANJA - CONTROL DE NIVELES PARA LA CAMA DE ARENA Y TUBO (CAMPANA)

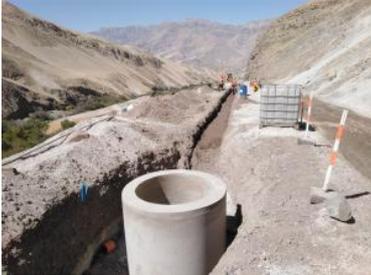
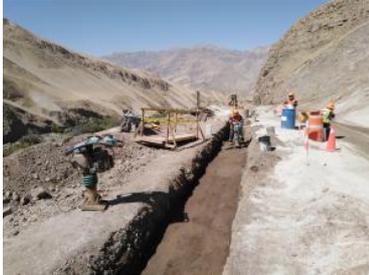
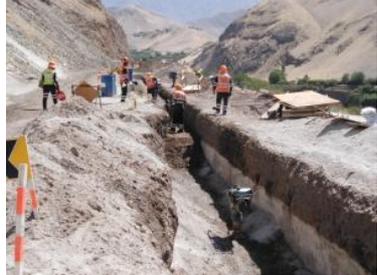
5

**Actividades:**  
UBICACIÓN: PROGRESIVA KM 92+400  
Bz 108

PAO 09 RELLENO Y COMPACTADO DE ZANJA

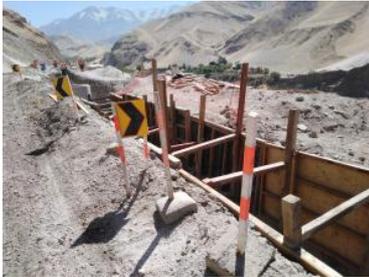
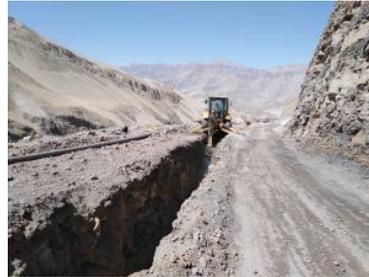
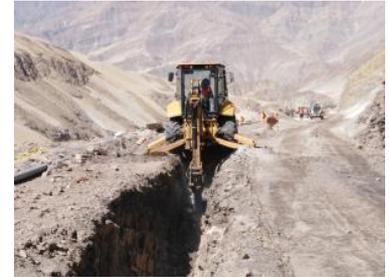
6

UBICACIÓN: PROGRESIVA KM 92+225  
Bz 104

PAO 09 EXCAVACION DE ZANJA PARA INSTALACION DE TUBERIA Y RELLENO Y ENTIBADO DE MUROS.

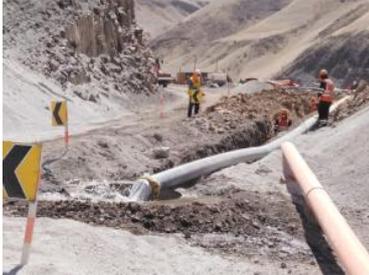
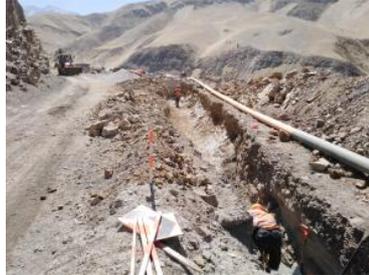
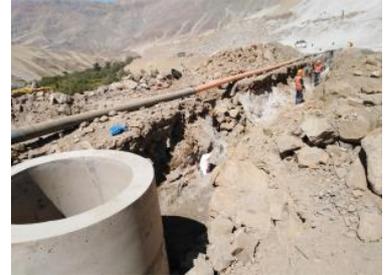
7

UBICACIÓN: PROGRESIVA KM 92+135  
Bz 100 AL Bz 101

PAO 09 EXCAVACION DE ZANJA EN ROCA SUELTA PARA INSTALACION DE TUBERIA

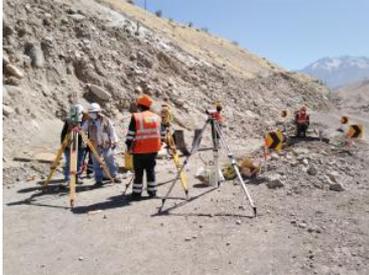
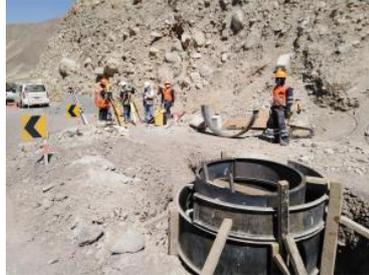
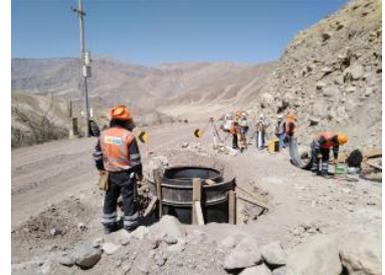
8

UBICACIÓN: KM 91+400 Bz 90

PAO Nro 09 ENCOFRADO METALICO DE MUROS DE BUZON Y TOPOGRAFIA (CONTROL DE NIVELES DEL ENCOFRADO)

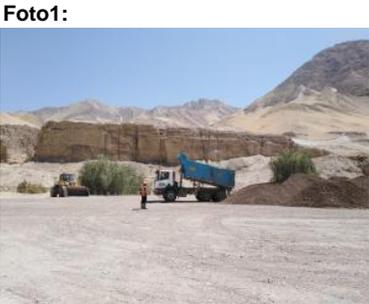
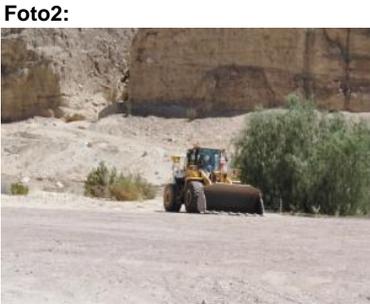
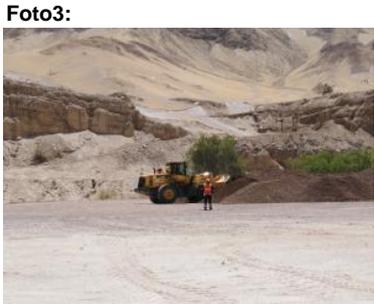
9

**Actividades:**  
UBICADO EN LA PROGRESIVA KM 84+420  
AL COSTADO DE LA PLANTA INDUSTRIAL - ZONA DE ACOPIO DE MATERIAL DE RELLENO PROVENIENTE DE LA CANTERA PACHAS KM 69+400

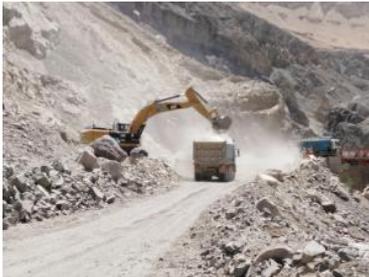
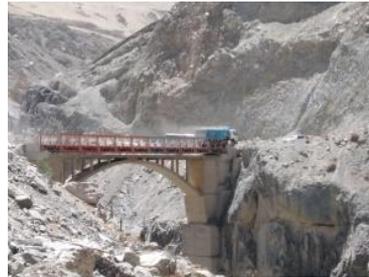
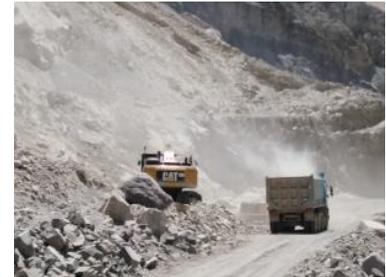
10

UBICACIÓN KM 75+960 - PUENTE EL CHORRO - MARGEN DERECHO

202.B3 EXCAVACIÓN EN MATERIAL SUELTO (CORTE DE TALUD)

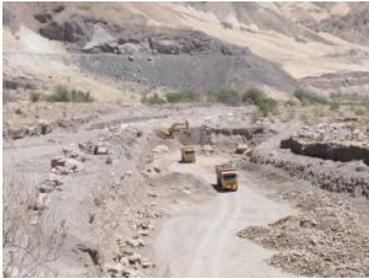
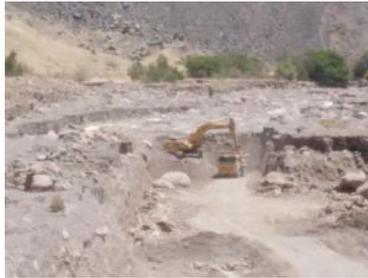
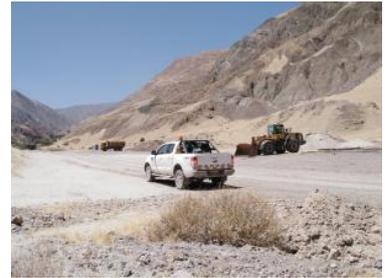
11

UBICACION PROGRESIVA KM 69+400 CANTERA PACHAS

700.B TRANSPORTE DE MATERIALES GRANULARES PARA DISTANCIAS MAYORES DE 1000 M  
(RELLENO PARA MEJORAMIENTO SUB RASANTE Y COMPACTADO DE ZANJAS SANEAMIENTO)

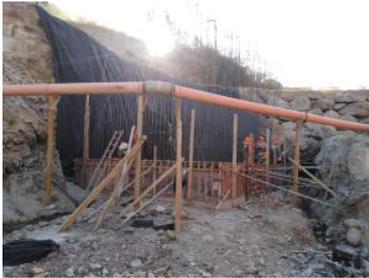
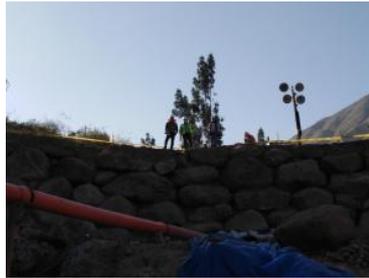
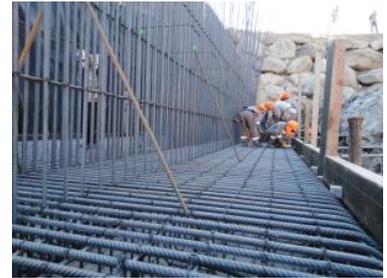
13

UBICACIÓN : KM 113+265 ( L = 16.00 M)

1000 PUNTES CONSTRUCCIÓN  
1007 PUENTE AMARILLO  
1007C ESTRIBO (CIMENTACION)  
504.A ACERO DE REFUERZO F`Y = 4200/CM2

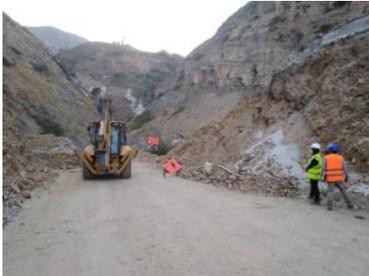
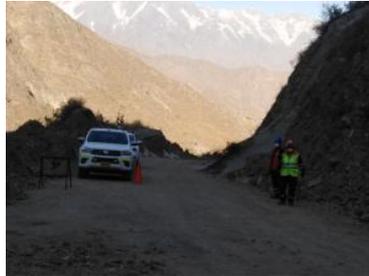
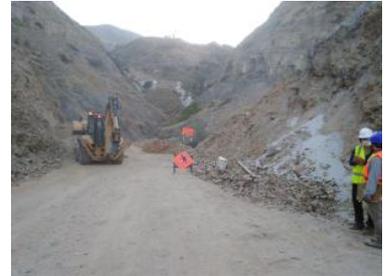
14

UBICACION PROGRESIVA 121+040

RAMPA PARA DESCARGAR EL EQUIPO DE PERFORACION DIAMANTINA

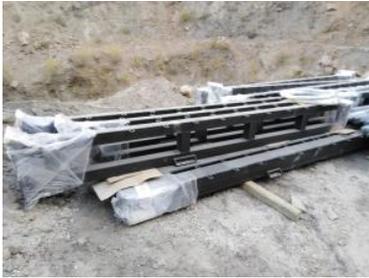
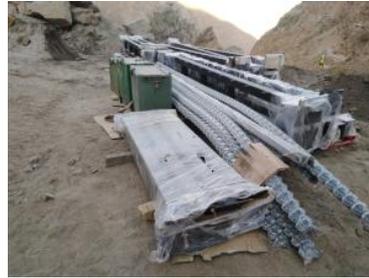
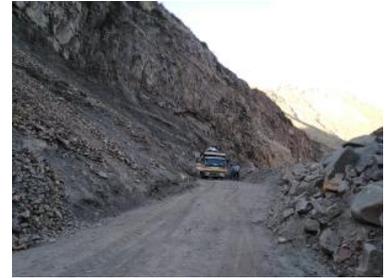
15

UBICACION: PROGRESIVA KM 120+040 FARALLON

POSTES Y MARCOS DE METAL Y MALLA PARA PROTECCION DE CAIDA DE ROCAS EN EL FARALLON ( CONTRATISTA H&R)

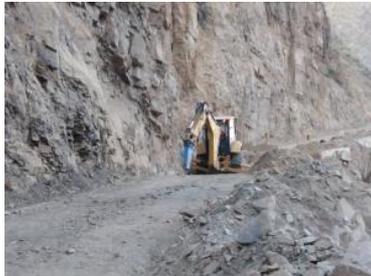
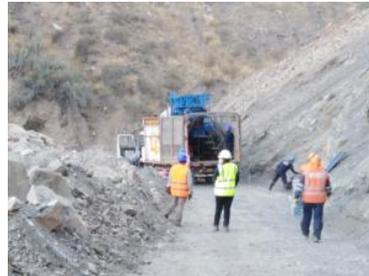
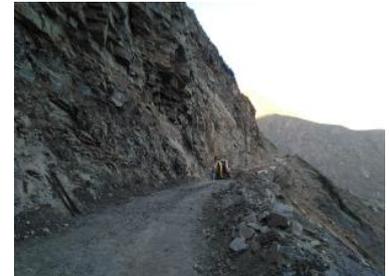
16

UBICACION: PROGRESIVA KM 120+040 FARALLON

LIMPIEZA PARA LA CONSTRUCCION DE LA LOSA EN VOLADIZO
