BITACORA ELECTRÓNICA DE OBRA

Confirma Bitacora: Si	Nro Informe: 049	Fecha Informe: 28-09-2020	Nombre De La Obra: Carretera Oyon- Ambo, Tramo II: Dv. Cerro de Pasco- Dv. Chacayan	Personal Encargado: BORIS WALTER AYLLÓN CARCELÉN
---------------------------------	----------------------------	-------------------------------------	---	---

NUMERO DE INFORME : 0049
CONTRATO DE OBRA: No. 167-2018-MTC/ 20.2 de fecha 20/12/2018- Con precios de Octubre del 2017
EMPRESA CONTRATISTA: CONSORCIO CARRETERO DEL PERU (CHINA GEZHOUBA GROUP COMPANY LIMITED SUCURSAL DEL PERU Y EIVI S.AC.)
OBRA: Mejoramiento de la Carretera OYON - AMBO TRAMO 2 DESVIO CERRO DE PASCO DESVIO CHACAYAN
TRAMO 2 progresiva km. 181+000 a la progresiva km. 230+000
Visita de monitoreo desde la progresiva 214+500 hasta la progresiva 181+000 (Desvio Cerro de Pasco)

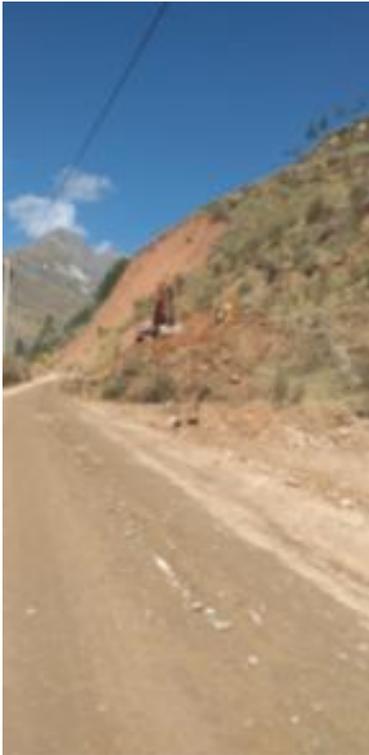
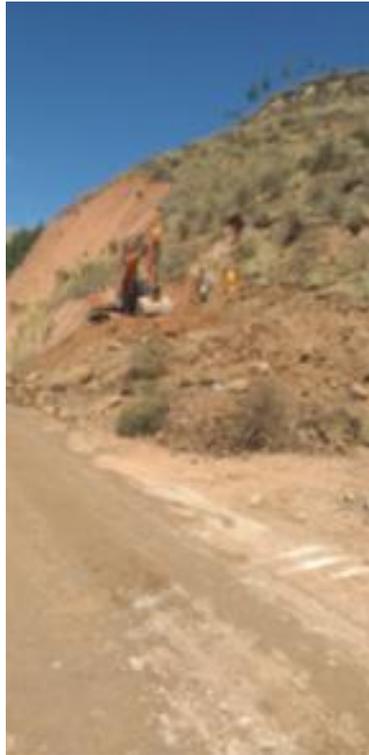
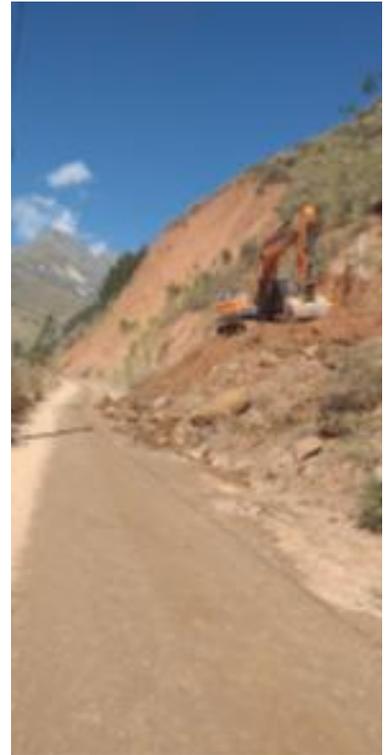
PROGRESIVA KM. 206+720

En la progresiva Km. 206+720 se realiza el corte en las explanaciones en material común ,el perfilado en zona de corte y el desbroce y limpieza en zonas no boscosas. Se utiliza una excavadora de oruga y 10 volquetes, trabajan: 1 capataz, 1 operador, 10 choferes, 4 obreros, 2 vigías , 1 ing. de producción de la Empresa y 1 Especialista de la Supervisión

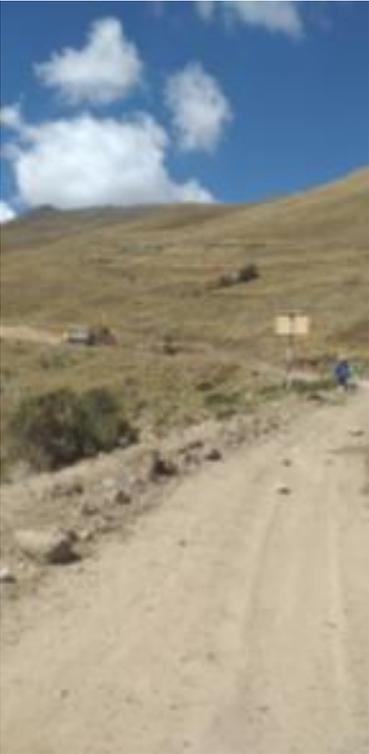
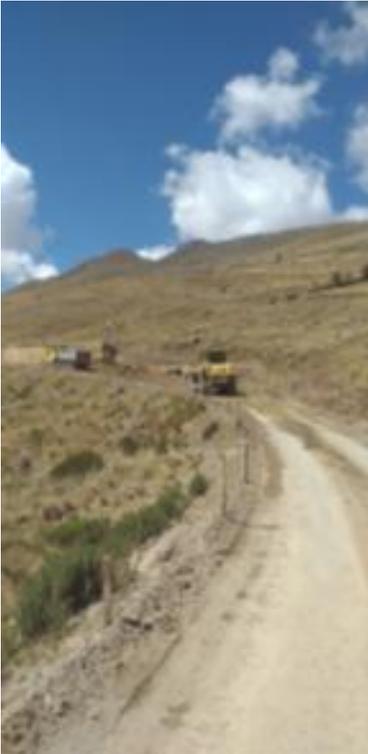
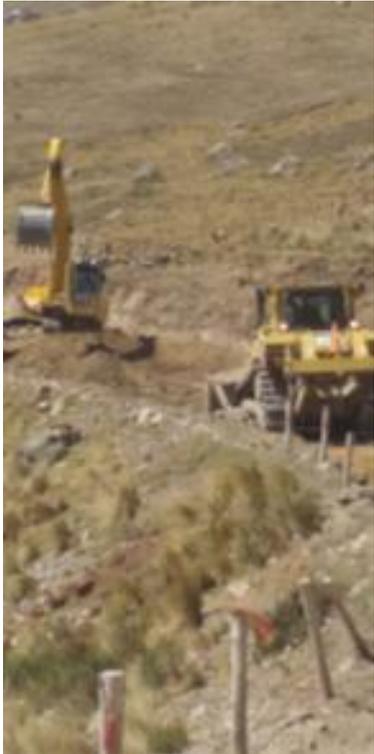
CDescripcion _____:
En la progresiva Km. 193+020 se realiza el corte en las explanaciones en material común y el perfilado en zona de corte. Se utiliza una excavadora de oruga y un tractor con escarificador, trabajan: 1 capataz, 2 operador, 2 obreros, 2 vigías , 1 técnico de la contratista

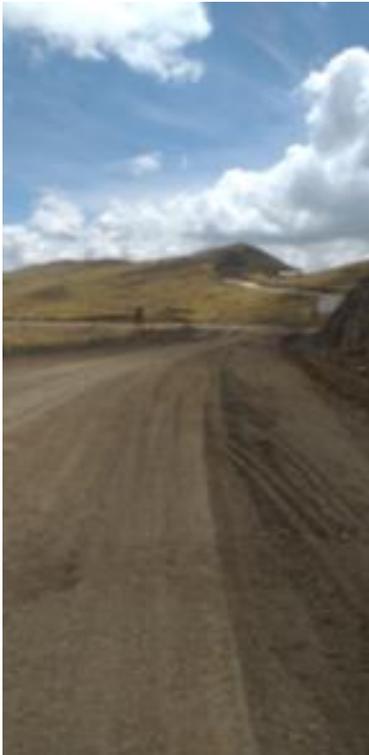
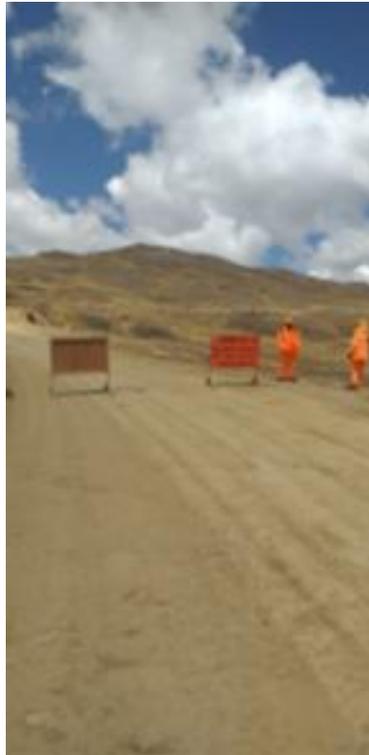
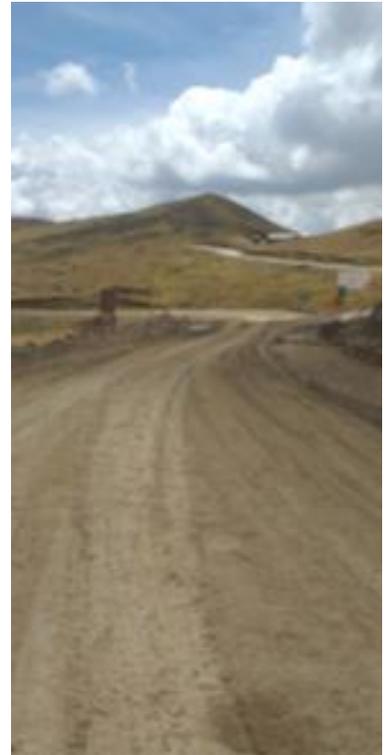
En la progresiva Km. 181+000 se realiza la visita al inicio del tramo 2 (Desvio Cerro dePasco) donde se observa que desde la progresiva km 181+000 a la 183+000 no están realizando actividades. en la carretera.

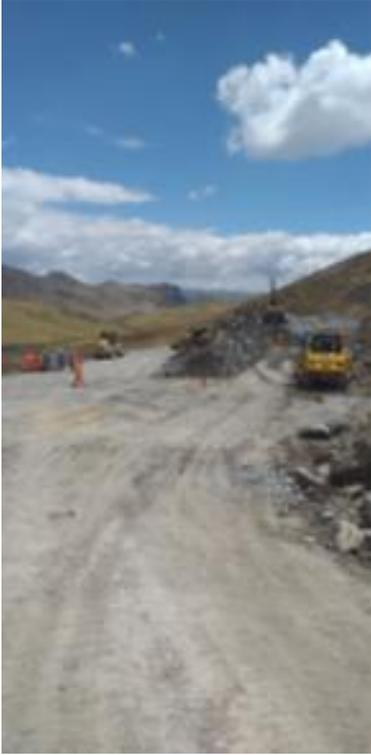
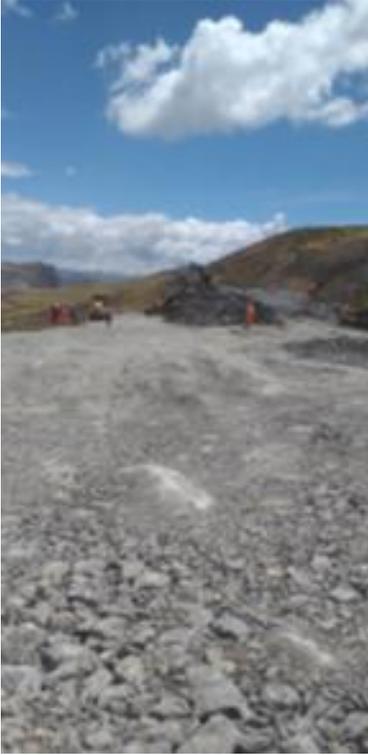
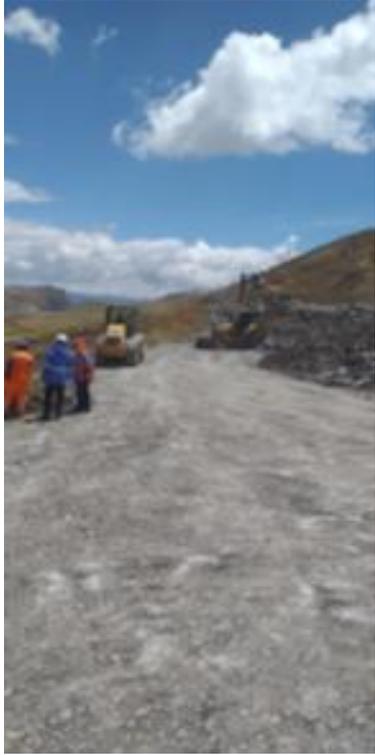
CDescripcion _____:
En la progresiva Km. 183+450 Se realiza la construcción de dique permanente en el DME 15 Se utiliza: 1 tractor de empuje, 1 excavadora de oruga, 1 compactadora de rodillo y una retroexcavadora. Trabajan: 1 capataz, 4 operadores, 4 obreros, 2 vigias. 2 especialistas de la contratista y 4 técnicos de la Supervisión.

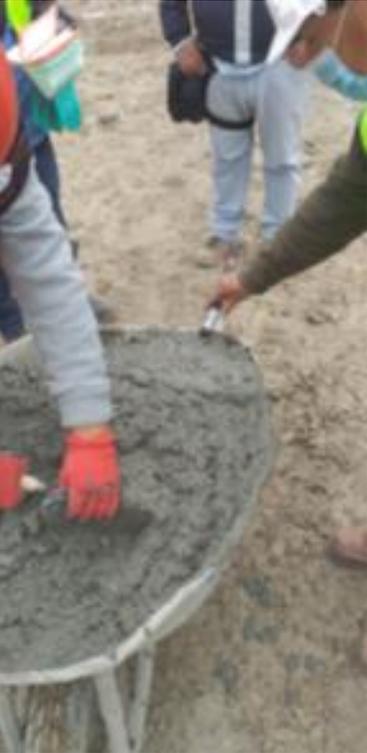
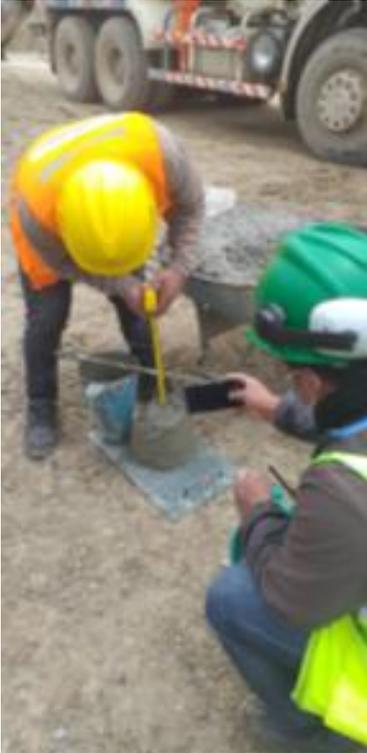
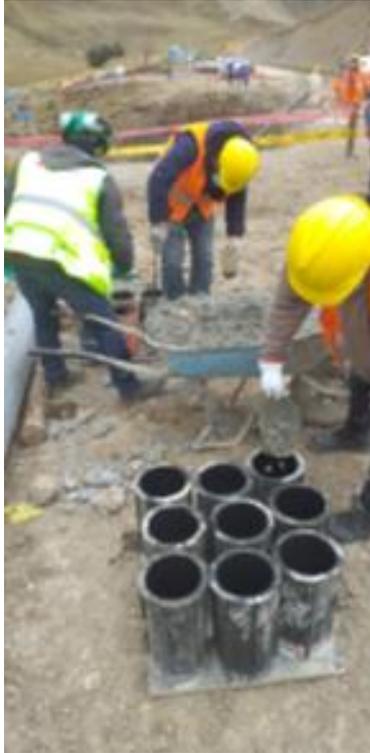
CDescripcion _____ :
En la progresiva 1865 + 573 se realiza el control de calidad de la mezcla de concreto en campo: donde se realizo la toma de temperatura de la mezcla (dando: 14 °C) y se realizo la medición del asentamiento (slump) resultando 5.5 " de asentamiento y se llenaron nueve probetas cilíndricas , se utilizo : un termometro, 1 cono de abrahams y probetas cilíndricas. trabajan 2 técnicos de la Contratista y dos técnicos de la Supervisión.

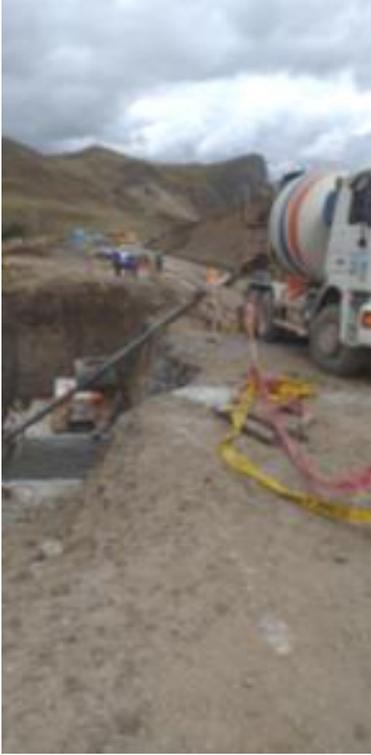
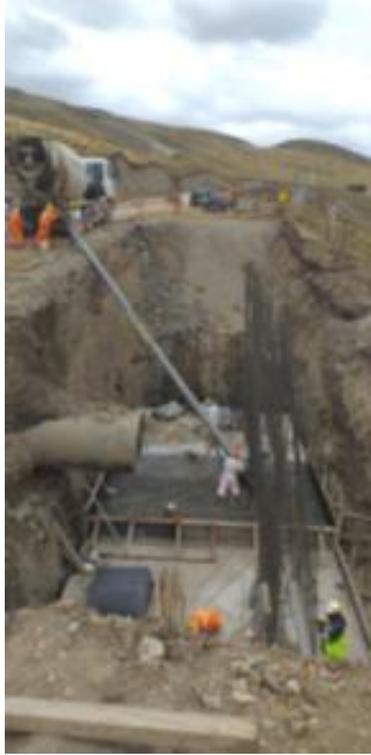
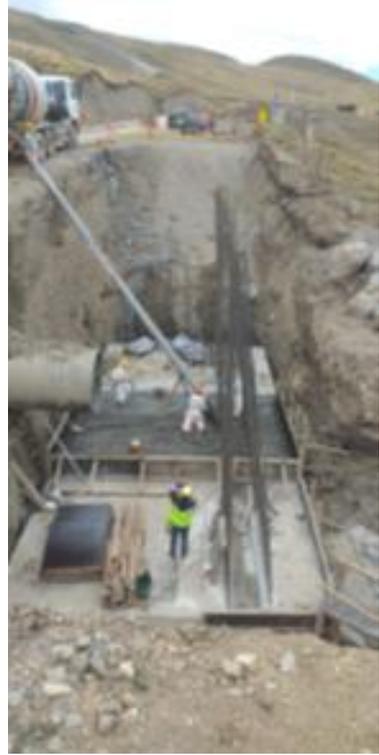
CDescripcion _____:
En al progresiva Km. 186+573 a km. 186+578 Se realiza el vaciado de zapata de muro de concreto armado. Se utiliza 2 Camiones Mixer, 1 vibrador de concreto, herramientas menores . trabajan 1 capataz, 10 obreros, 2 técnicos de la Contratista, 2 técnicos de la Siupervisión, especialistas de SST,

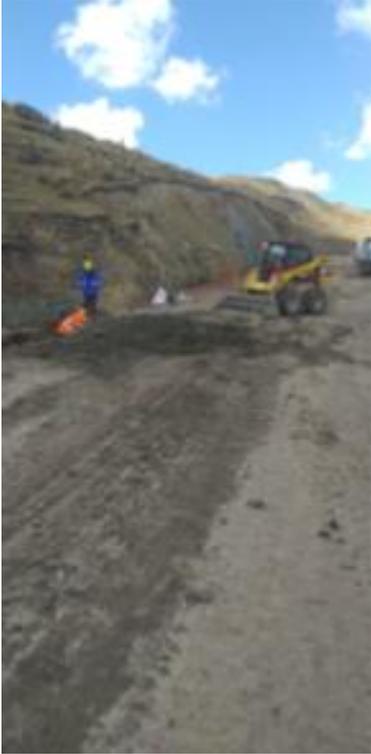
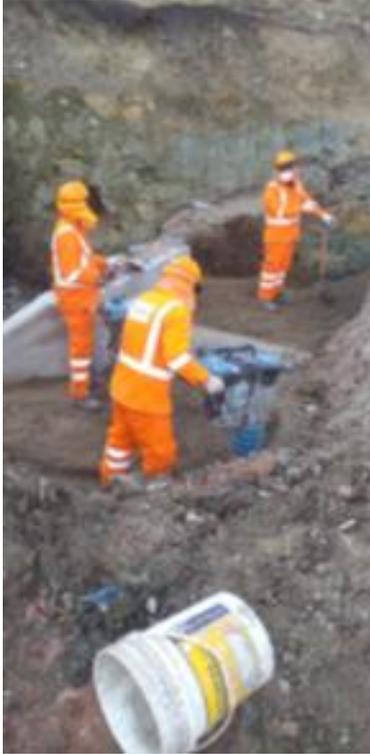
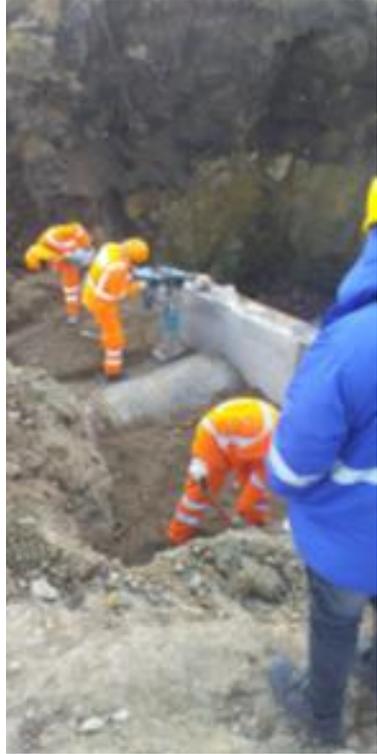
CDescripcion_____:
En la progresiva Km. 183+430 Se realiza la compactación de rellenos en zonas adyacentes a los cabezales de alcantarilla. Se utiliza un motocat, 2 vibroapisonador. trabajan : 1 capataz, 3 obreros, 1 técnico de la comntratista, 2 vigias.

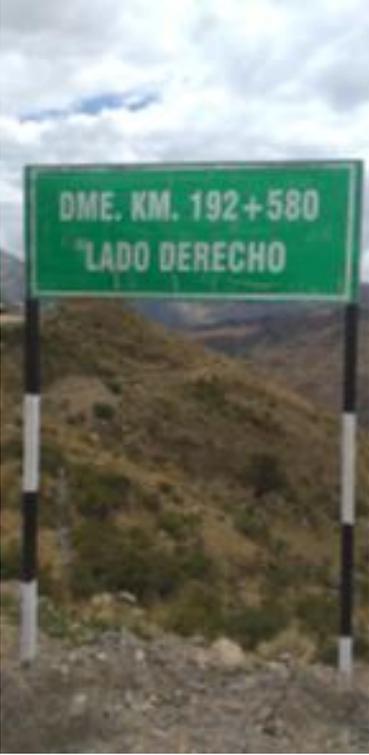
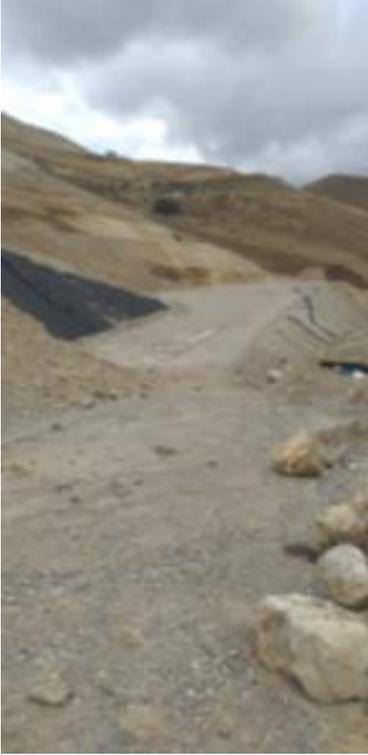
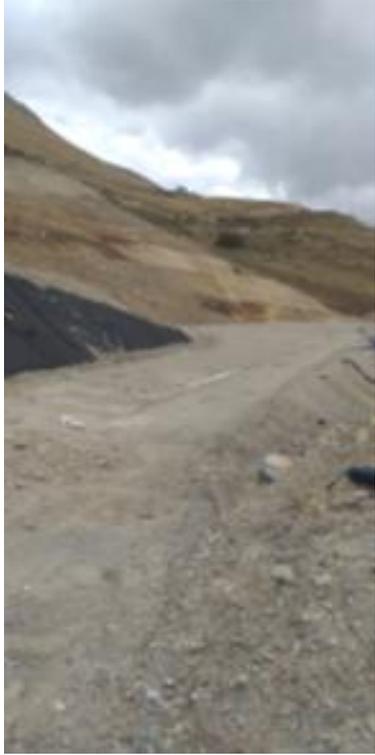
CDescripcion _____:
En la progresiva KM. 192+580 se ubica un DME el cual se puede observar que no hay actividad en el mismo, se observa que la construcción del muro esta realizado con suelo reforzado con geo malla. se observa que este DME tiene aun capacidad de acopiar material excedente y de eliminación.
