BITACORA ELECTRÓNICA DE OBRA

Confirma Bitacora: Si	Nro Informe: 0050	Fecha Informe: 29-09-2020	Nombre De La Obra: Carretera Oyon- Ambo, Tramo II: Dv. Cerro de Pasco- Dv. Chacayan	Personal Encargado: BORIS WALTER AYLLÓN CARCELÉN
---------------------------------	-----------------------------	-------------------------------------	---	---

OBRA: Mejoramiento de la Carretera OYON - AMBO TRAMO 2 DESVIO CERRO DE PASCO DESVIO CHACAYAN

Visita de monitoreo desde la progresiva 214+500 hasta la progresiva 192+000 (Desvio Cerro dePasco) y desde 192+000 hasta la progresiva 219+750

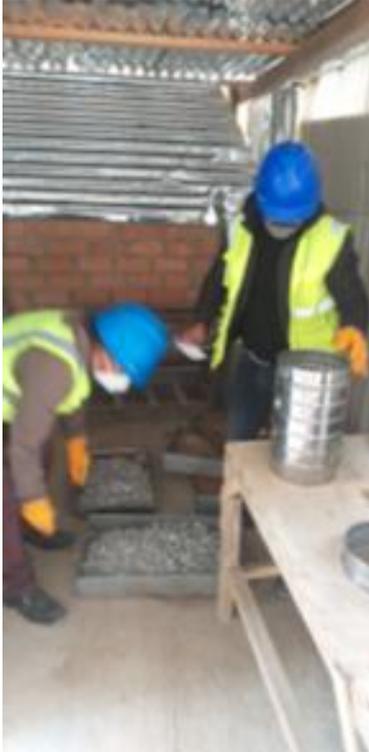
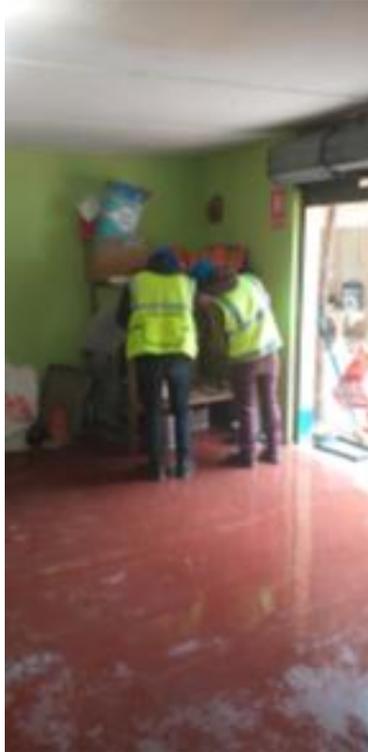
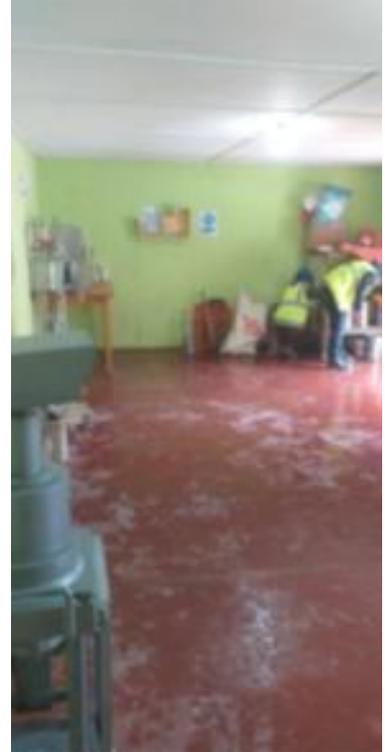
PROGRESIVA KM. 213+400

En la progresiva KM. 213+400 se realiza la visita de verificación de recursos de la supervisión: donde se visita el laboratorio de suelos de pavimentos , se verificó los equipos y la calibración de los mismos.

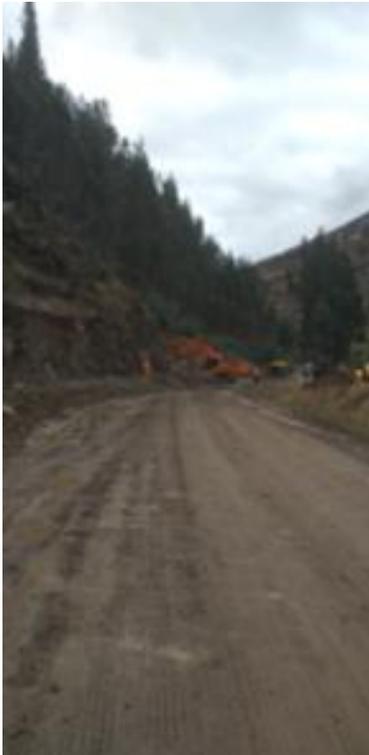
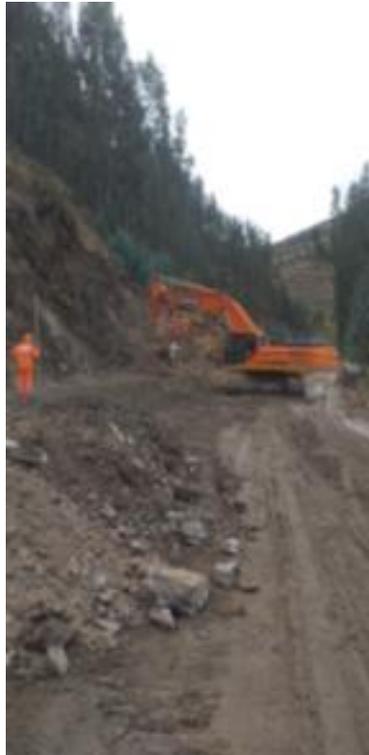
PROGRESIVA KM. 217+100 Al 217+200
200.0 MOVIMIENTO DE TIERRAS: partida 207.A PERFILADO Y COMPACTADO EN ZONAS DE CORTE: Se realiza el perfilado en zona de corte

En la progresiva KM. 217+100 al 217+200 Se realiza el perfilado en zona de corte. Se utiliza una excavadora de oruga, trabajan: 1 capataz, 1 operador, 4 obreros, 2 vigia

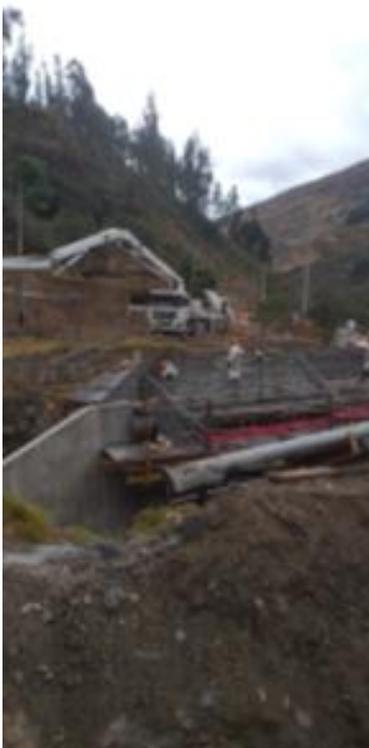
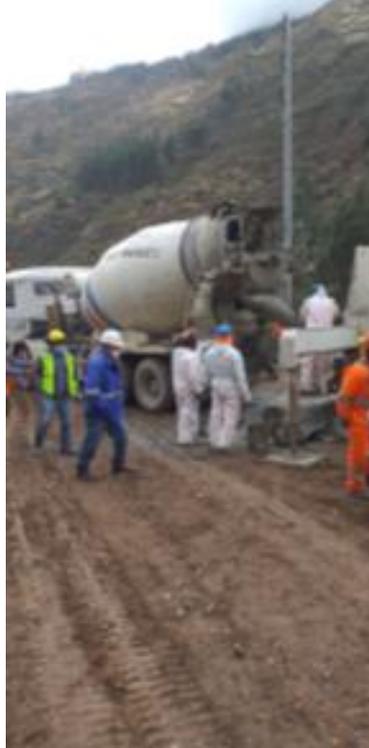
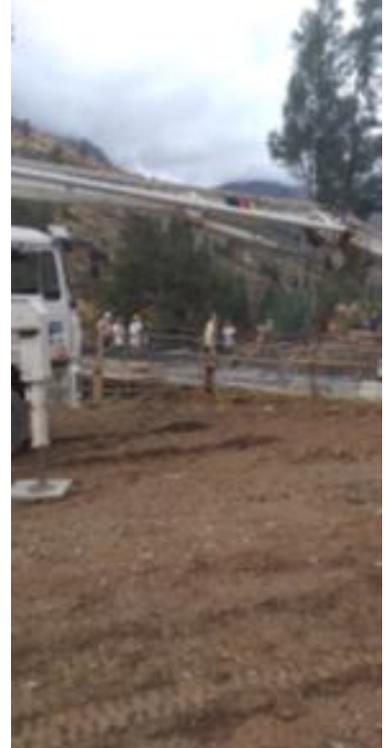
PROGRESIVA KM. 219+750
1000.0 PUENTES MENORES : 1000.4 LOSA DE CONCRETO ARMADO: partidas 610.C CONCRETO CLASE C (F'C= 280 KG/CM2) : Se realiza el vaciado de concreto a la losa del Puente Ciprés.

En la progresiva KM. 219+750 se realiza el vaciado de la losa de concreto armado del Puente Ciprés. Se utiliza una Bomba de concreto, 5 Camiones Mixer, 2 vibradores de concreto, cono de abrahams, probetas cilíndricas, herramientas menores. Trabajan: 1 capataz, 8 albañiles, 10 obreros, 2 técnicos, 5 choferes, 1 especialista de estructuras y obras de drenaje, Ingeniero residente, 1 especialista de calidad y especialista de SST de la contratista, 3 técnicos de la supervisión, 1 especialista de calidad de la supervisión, 1 técnico de SST de la supervisión.

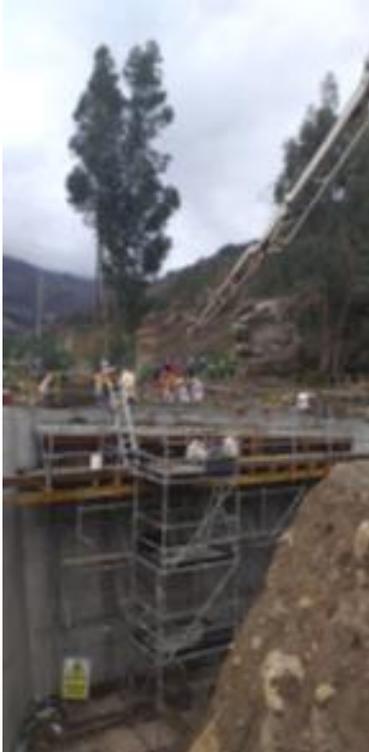
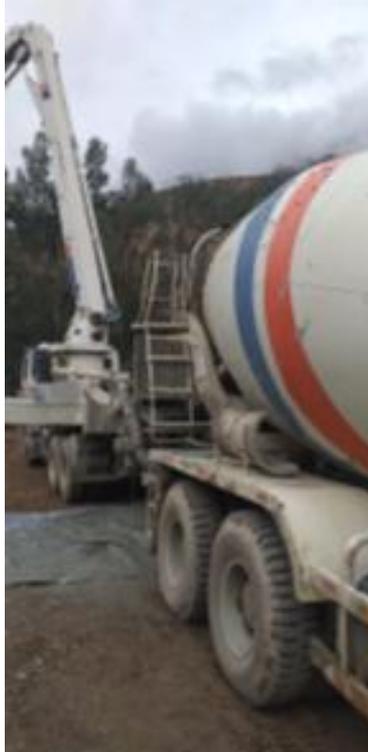
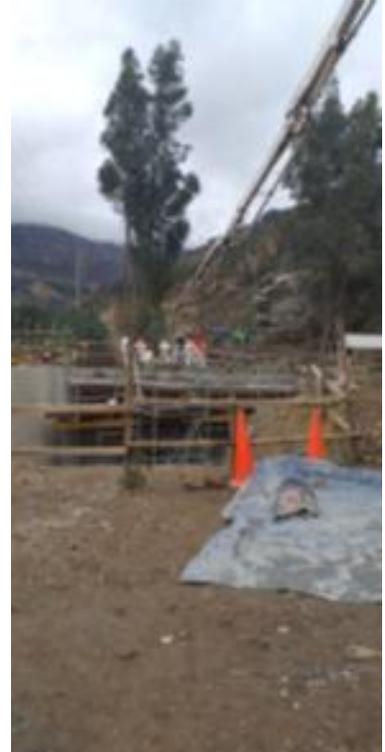
PROGRESIVA KM. 219+750 1000.0 PUENTES MENORES : 1000.4 LOSA DE CONCRETO ARMADO: partidas 610.C CONCRETO CLASE C (F'C= 280 KG/CM2) ; 700.0 TRANSPORTE: partida 700.E TRANSPORTE DE CONCRETO HIDRAULICO (CON MIXER) PARA D<= 1 KM. El transporte con Mixer se realiza a una distancia menor de 1km.

En la progresiva KM. 219+750 se realiza el vaciado de la mezcla de concreto de F'c= 280 kg/cm2 en losa de concreto armado del Puente Ciprés. El transporte de la mezcla de concreto se realiza con Camión Mixer a una distancia menor de 1 km puesto que la planta de concreto se ubica en la progresiva 219+500, Se utiliza una Bomba de concreto, 5 Camiones Mixer, 2 vibradores de concreto, cono de abrahams, probetas cilíndricas, herramientas menores. Trabajan: 1 capataz, 8 albañiles, 10 obreros, 2 técnicos, 5 choferes, 1 especialista de estructuras y obras de drenaje, Ingeniero residente, 1 especialista de calidad y especialista de SST de la contratista, 3 técnicos de la supervisión, 1 especialista de calidad de la supervisión, 1 técnico de SST de la supervisión.

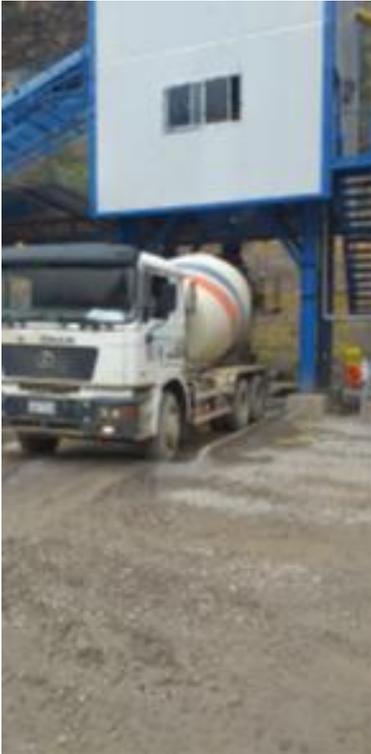
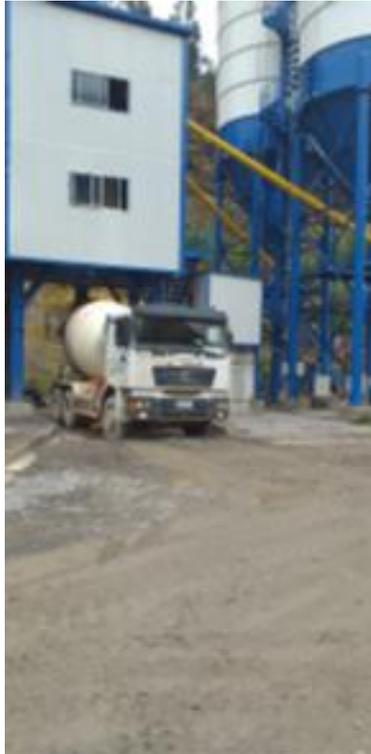
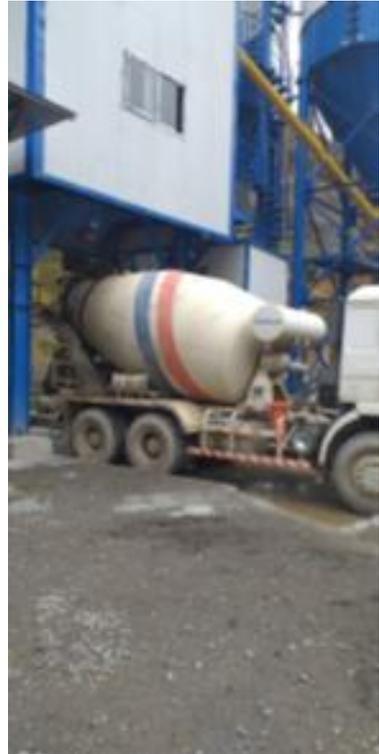
Actividades:
PROGRESIVA KM. 219+500
700.0 TRANSPORTE: partida 700.E TRANSPORTE DE CONCRETO HIDRAULICO (CON MIXER) PARA D<= 1 KM. El transporte con Mixer se realiza a una distancia menor de 1km.

CDescripcion _____ :
En la progresiva KM. 219+500 Se ubica la planta de concreto donde se realiza la carga y transporte de la mezcla de concreto hacia el Puente Ciprés . Se utiliza 5 camiones mezclador (Mixer) . Trabajan: 1 supervisor 2 operadores, 5 chóferes, 2 técnicos y 1 especialista de Suelos y pavimentos de la Contratista y 2 técnicos de la Supervisión.

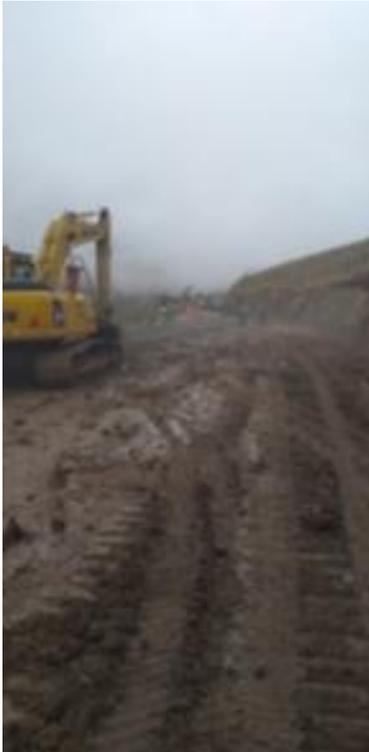
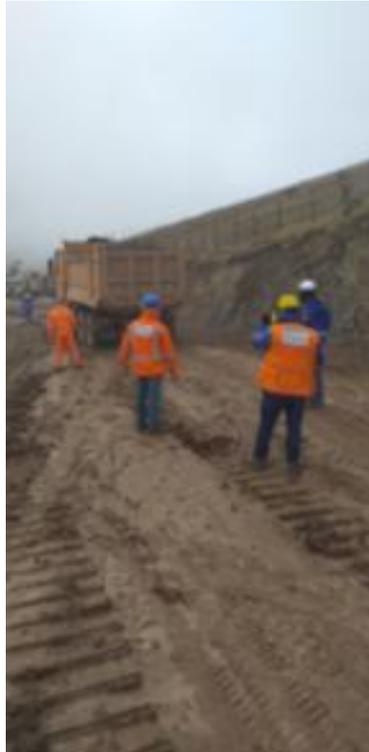
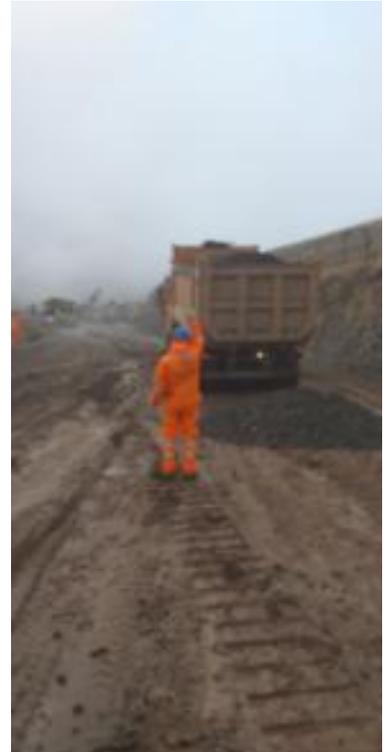
PROGRESIVA KM. 192+800 AL KM 192+900

8) Incidentes: Hoy se paraliza el tránsito en las progresivas Km. 192+800 porque la ocurrencia de las lluvias han sobresaturado el material arcilloso impidiendo el libre tránsito, se realizo actividades de mantenimiento vial en esta zona, dando pase a los vehículos en horas de la tarde.

En la progresiva Km. 192+800 a 192+900 se realiza el mantenimiento de transito de todo este tramo, colocando material granular para poder dar transitabilidad a la vía. Se utiliza 1 excavadora de oruga, una tractor de empuje, 1 compactadora de rodillo, 4 volquetes. Se utiliza el material rocoso proveniente de la Cantera Juanita. Trabajan: 1 capataz, 1 especialista de Producción, 4 obreros, 3 operadores, 2 vigias.

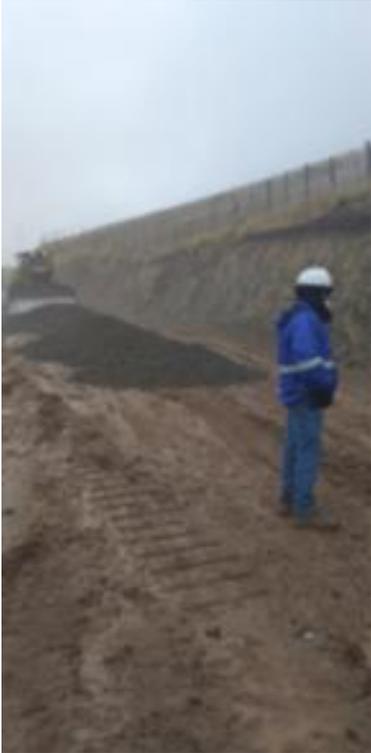
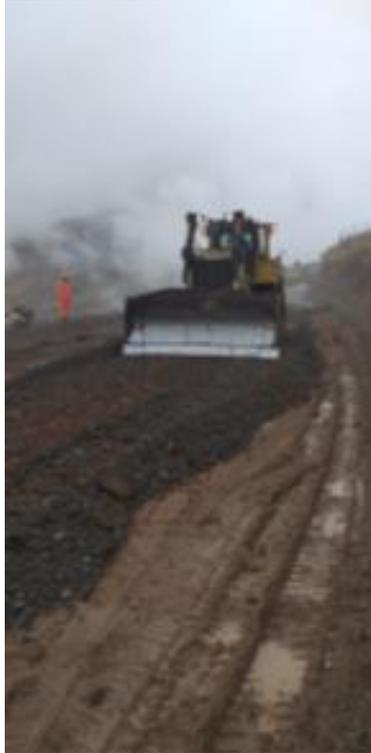
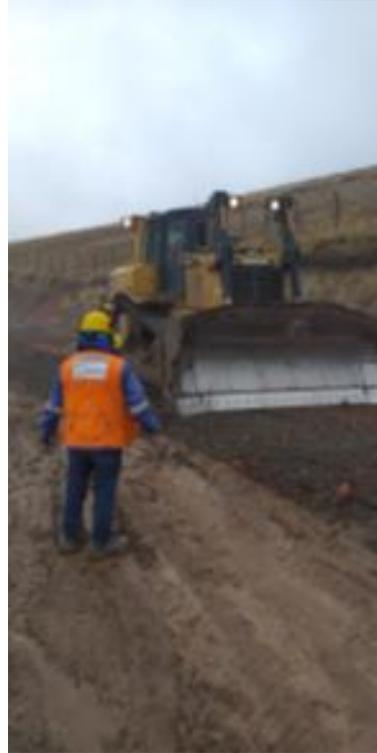
Actividades:
PROGRESIVA KM. 192+800 AL KM 192+900
100,0 TRABAJOS PRELIMINARES: Partida 103.A MANTENIMIENTO DE TRANSITO Y SEGURIDAD VIAL: trabajos de mantenimiento vial, ha

CDescripcion _____:
En la progresiva Km. 192+800 a 192+900 se realiza el mantenimiento de transito de todo este tramo, colocando material granular para poder dar transitabilidad a la vía. Se utiliza 1 excavadora de oruga, una tractor de empuje, 1 compactadora de rodillo, 4 volquetes. Se utiliza el material rocoso proveniente de la Cantera Juanita. Trabajan: 1 capataz, 1 especialista de Producción, 4 obreros, 3 operadores, 2 vigias. Esta actividad a ocasionado la paralización del transito hasta horas de la tarde.

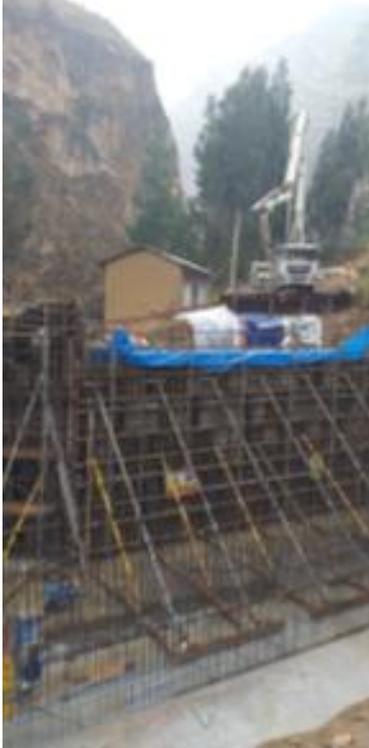
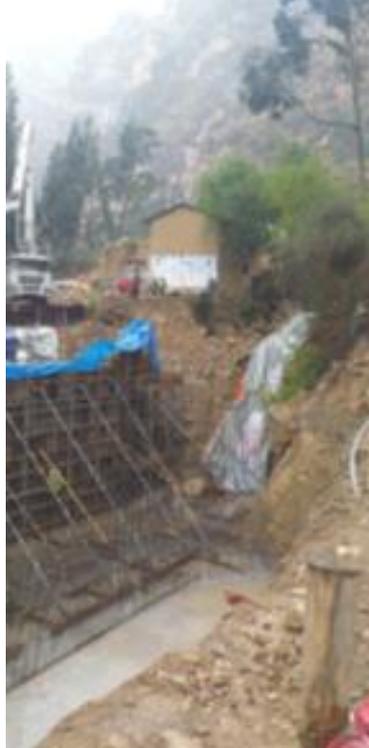
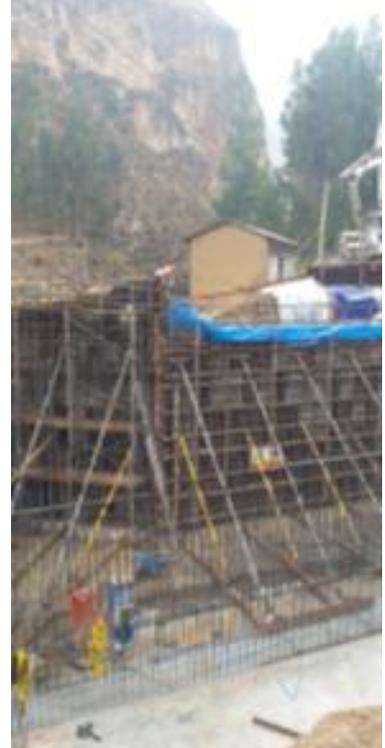
PROGRESIVA KM. 212+030 1000.0 Puentes Menores : 1000.3 ESTRIBOS: partidas 610.C CONCRETO CLASE C (F'C= 280 KG/CM2) : Se realiza el vaciado de concreto del cuerpo del estribo de entrada del Puente Huarautambo

En la progresiva Km. 212+030 Se realiza el vaciado de la losa de concreto armado del Puente Ciprés. Se utiliza una Bomba de concreto, 5 Camiones Mixer, 2 vibradores de concreto, cono de abrahams, probetas cilíndricas, herramientas menores. Trabajan: 1 capataz, 8 albañiles, 10 obreros, 2 técnicos, 5 choferes, 1 especialista de estructuras y obras de drenaje, Ingeniero residente, 1 especialista de calidad y especialista de SST de la contratista, 3 técnicos de la supervisión, 1 especialista de calidad de la supervisión, 1 técnico de SST de la supervisión. Inicio las lluvias prolonga el tiempo del vaciado hasta la tarde.
