## BITACORA ELECTRÓNICA DE OBRA

<b>Confirma Bitacora:</b> Si	<b>Nro Informe:</b> 99 - 2020	<b>Fecha Informe:</b> 30-09-2020	<b>Nombre De La Obra:</b> CARRETERA CALEMAR - ABRA EL NARANJILLO	<b>Personal Encargado:</b> Sachun Quispe Jaime Emilio Napoleon
---------------------------------	----------------------------------	-------------------------------------	---	---

INFORME DIARIO(FRENTE CALEMAR)

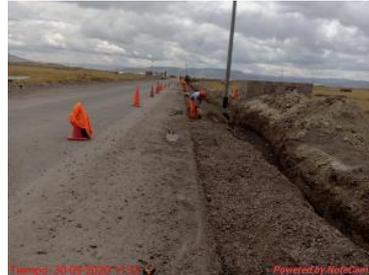
**Foto2:**

200. MOVIMIENTO DE TIERRA;  
205B.C EXCAVACIÓN EN MATERIAL SUELTO;  
PROGRESIVA 35+710.

01 EXCAVADORA SOBRE ORUGAS;  
08 CAMIONES VOLQUETES;  
01 CAPATAZ;  
01 AYUDANTE;  
01 VIGIA.

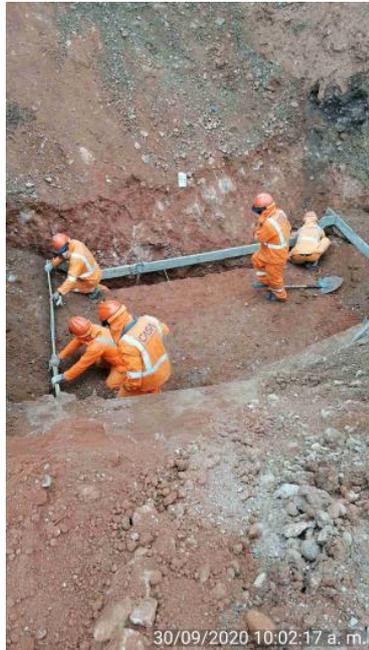
**Foto2:**

600. OBRAS DE ARTE;  
612B.A ENCOFRADO Y DESENCOFRADO;  
PROGRESIVA 22+462;

01 CAPATAZ;  
01 OPERARIO;  
05 AYUDANTES;
